AGENCIA HONDUREÑA
DE AERONÁUTICA CIVIL

El accidente ocurrió a una distancia aproximada de 32 millas al Oeste del municipio de **Puerto Lempira** ubicado en el departamento de **Gracias a Dios**. El día 16 de Agosto del 2014, aproximadamente a las **16: 00 UTC**.

La aeronave **CESSNA 206 Matrícula HR-AVM**, despegó del aeropuerto internacional de Golosón de la ciudad de la Ceiba departamento de Atlántida aproximadamente a las **14 15 UTC**, en condiciones meteorológicas visuales (**VMC**) con el propósito de transportar tres (3) pasajeros hacia el municipio de Puerto Lempira en el departamento de Gracias a Dios. (**Ver foto No.1**).

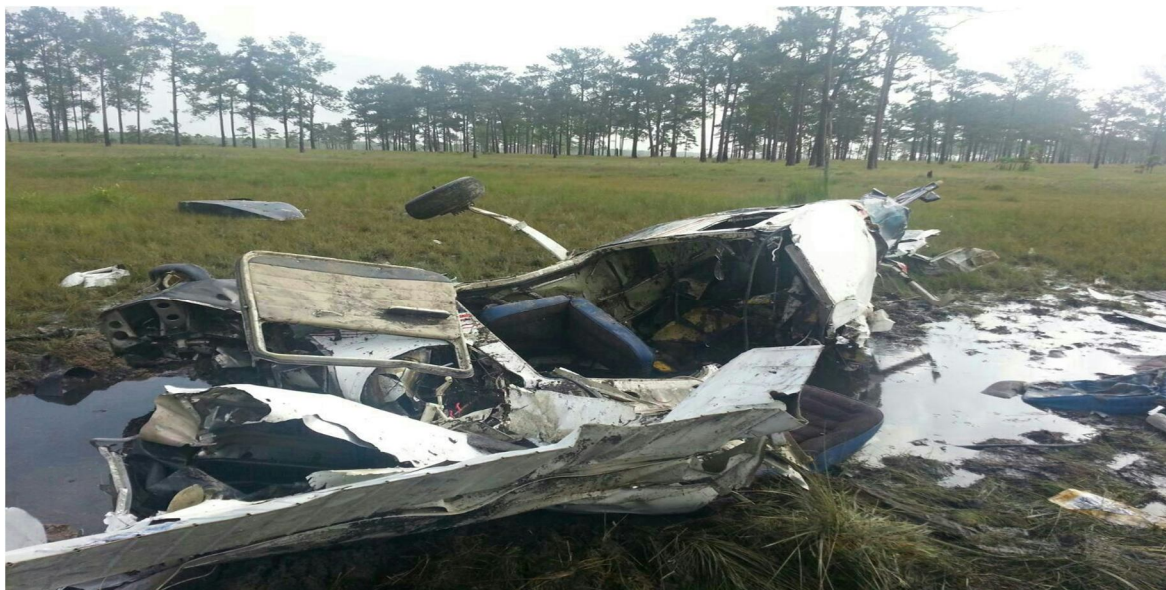
Foto No. 2

La aeronave resultó totalmente destruida como consecuencia del impacto con el suelo, quedando sus partes como lo son el fuselaje, empenaje y nariz en una sola área. El motor se encontró totalmente enterrado en el fango del terreno, el ala derecha con sus pernos y parte del soporte se encontraron a unos 150 metros del fuselaje, el ala izquierda se encontró junto a la aeronave, los flaps estaban completamente dañados, lo mismo que los estabilizadores tanto el vertical como el horizontal. La cola estaba unida con el avión, así como también el tren de aterrizaje. En el interior de la aeronave no había aviónica (radios, equipo de comunicación, etc.), ni había instrumentos del motor. Tampoco estaban los cables ni los controles de vuelo, controles de potencia, hélice y mezcla; las sillas desprendidas, así mismo no se encontraron la bitácora del piloto ni la de mantenimiento. **(Ver foto No.2, 3 y 4.)**

Parte del fuselaje

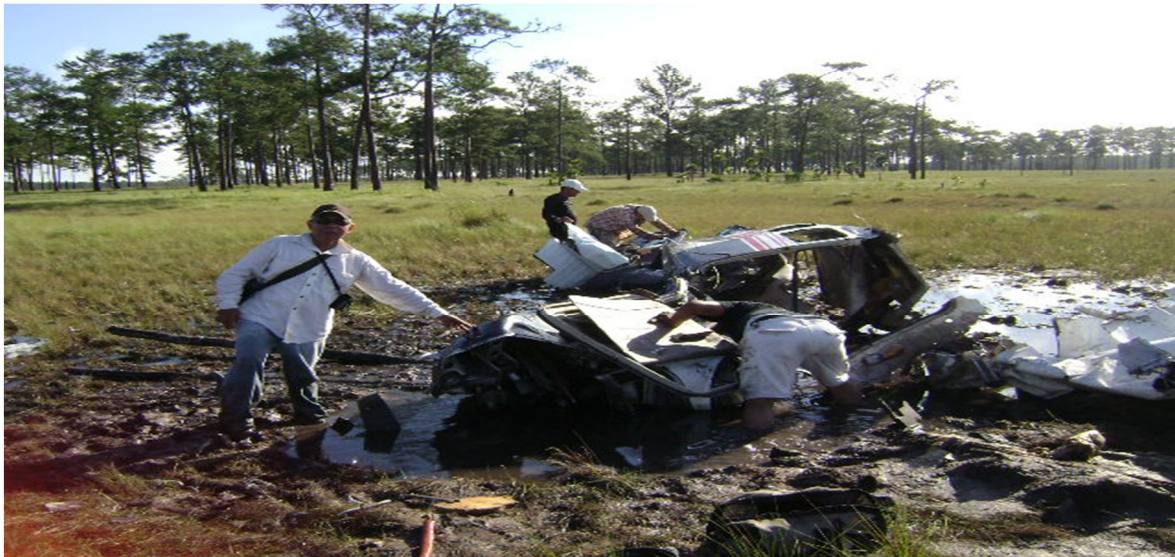
Foto No. 3
Restos de la aeronave

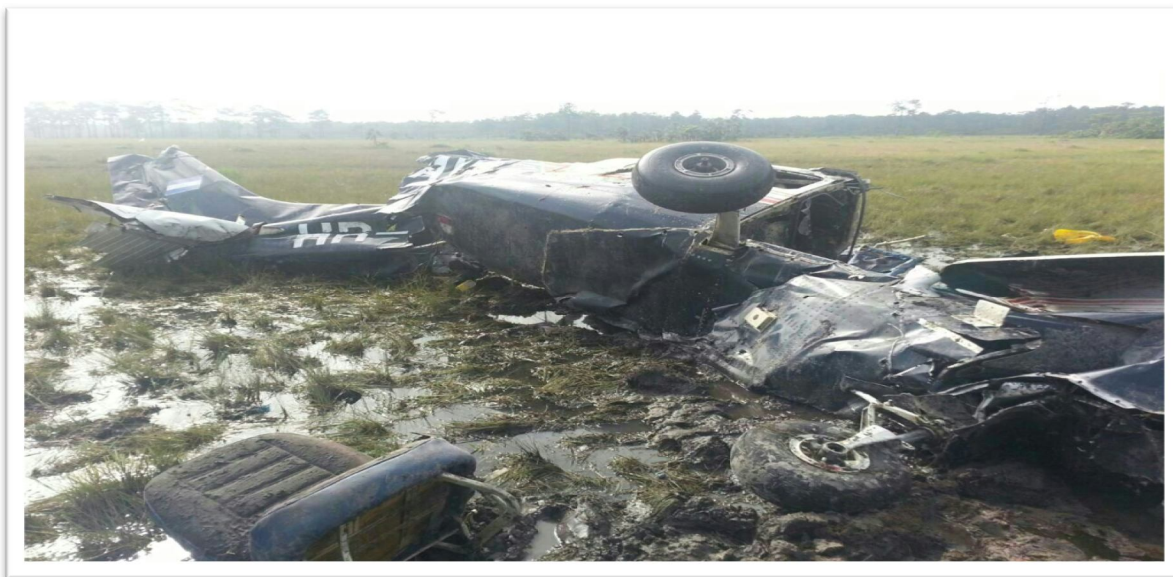
Foto No. 4
Aeronave destruida en su totalidad

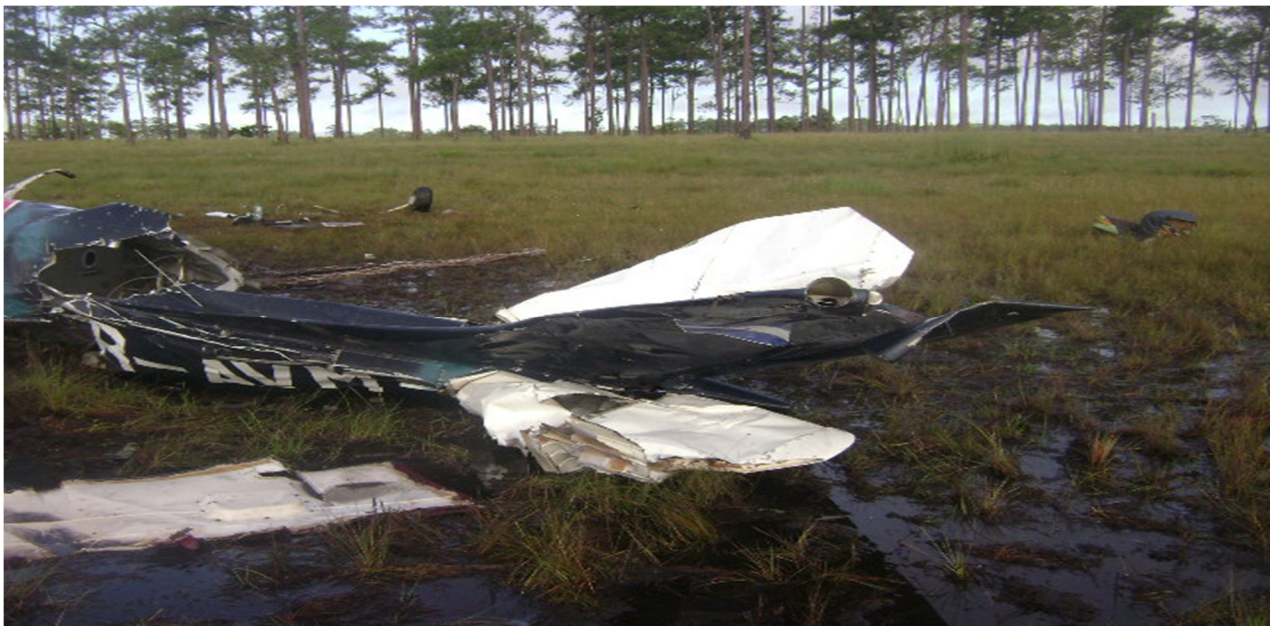
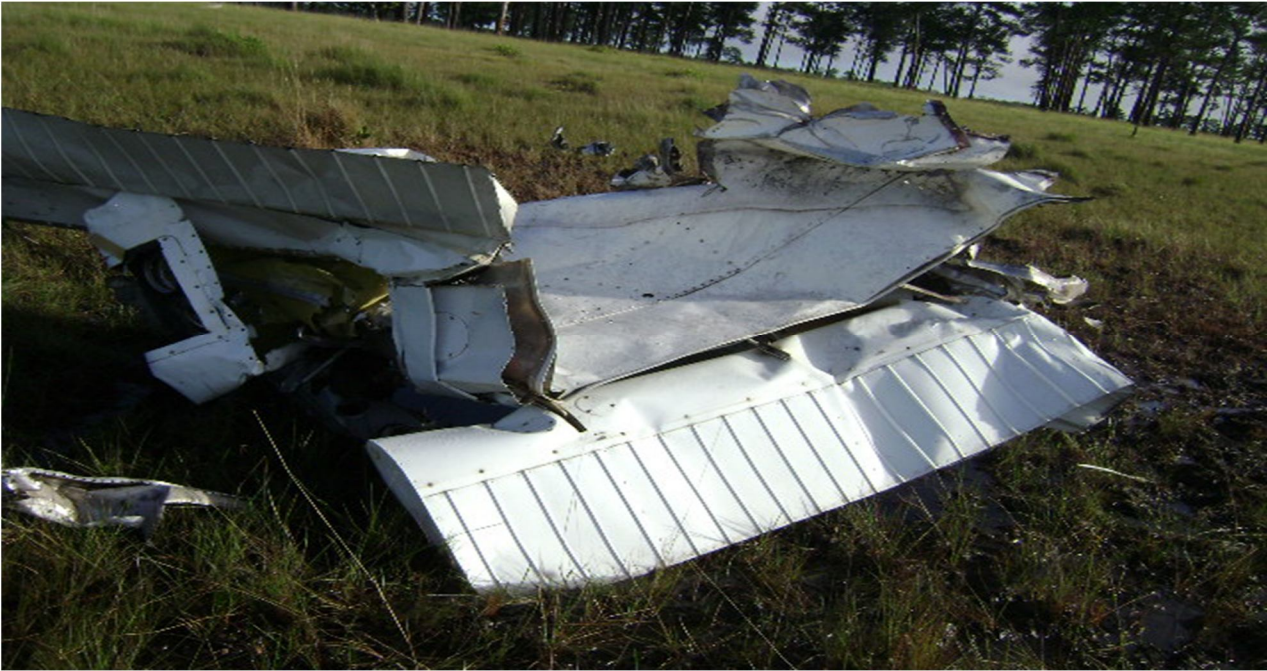
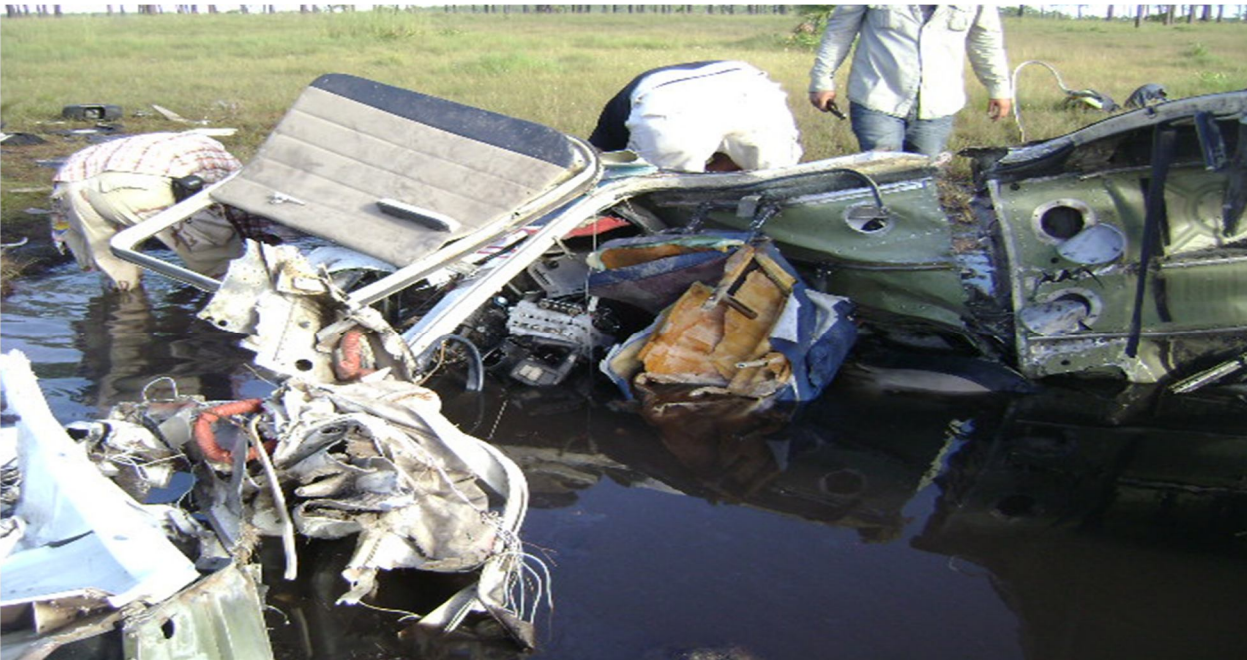
1.12.- INFORMACIÓN DE LOS RESTOS DE LA AERONAVE ACCIDENTADA Y DEL IMPACTO (ver fotos 8, 9 y 10).

La aeronave resultó totalmente destruida como consecuencia del impacto con el suelo, quedando sus partes como son: fuselaje, empenaje y nariz en una sola área. El motor se encontró totalmente enterrado en el fango, el ala derecha con sus pernos y parte del soporte se encontró a unos 150 metros, el ala izquierda se encontró al lado de la aeronave, los flaps completamente dañados, lo mismo que los estabilizadores vertical y horizontal. La cola estaba unida a la aeronave así como también el tren de aterrizaje. En el interior de la aeronave no había, aviónica (radios, equipo de comunicación, etc.), asientos, los cuales se supone fueron sustraídos por gente de la comunidad.

Tampoco estaban los controles de vuelo, cables, controles de potencia, hélice y mezcla; así mismo no se encontraron las bitácoras del piloto ni las de mantenimiento.

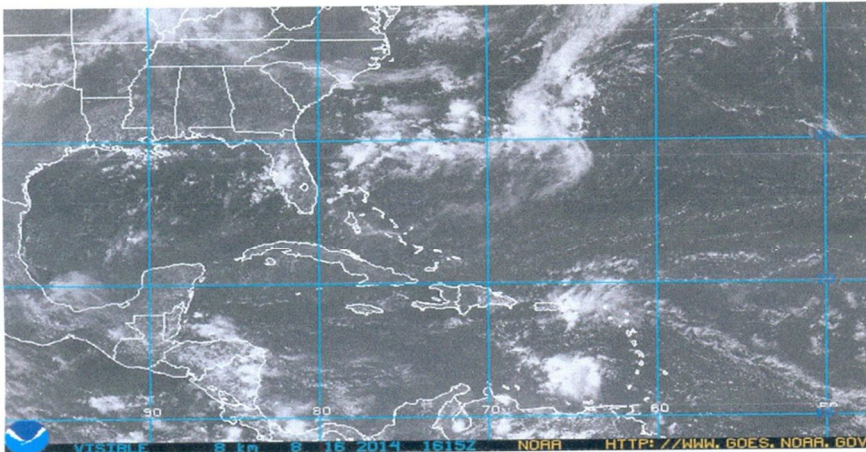
Imagen satelital Visible de 8Km de del día 16 de agosto de 2014 a las 16:15Z

Con estas condiciones la probabilidad de tener tiempo meteorológico adverso significativo en la zona del accidente son mayor, con precipitación de moderada a fuerte y actividad eléctrica, turbulencia de moderada a severa.

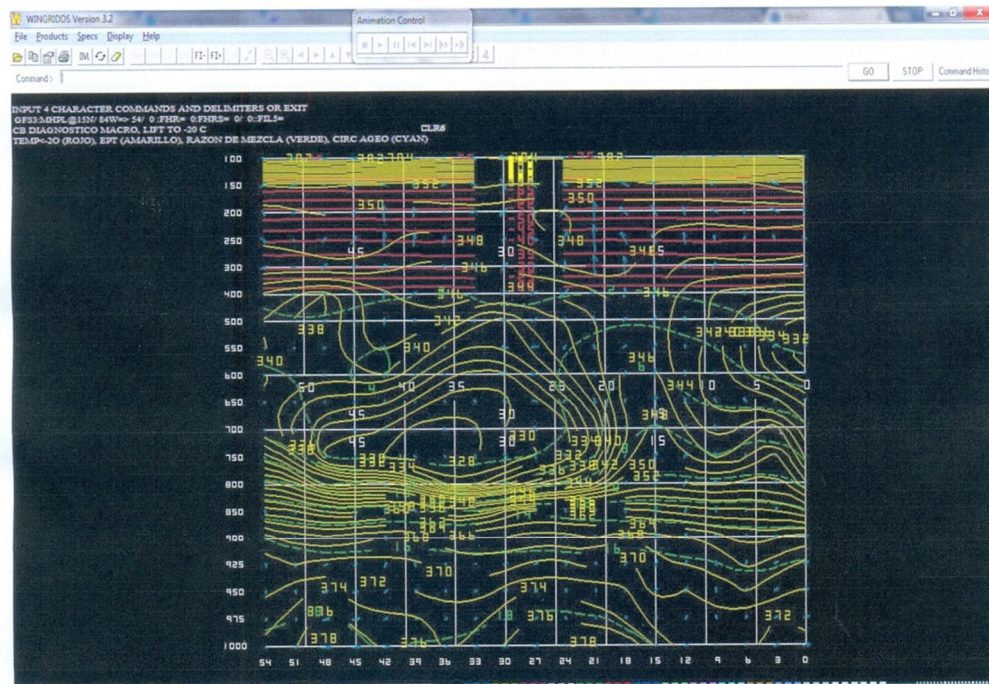
En este pronóstico de Viento, se observa que la dirección es de componente NE y Este con una velocidad de 10KT (Nudos) a 20KT en nivel de superficie y en 800 MB a los 750 BM y 600 BM el viento de componente Este y Sureste con velocidad de 25KT a 30KT.

La línea roja en forma de gráfica, es la formación de nubes de desarrollo vertical (TCU) y (CB) especial mente entre los valores numéricos de 3 a 18 que corresponde a las horas 03:00 UTC y 18:00 UTC, los niveles de superficie (1,000MB) y 900MB, coincide con la hora del evento.

Este modelo GFS (WINDGREED) el patrón grafica de línea amarilla corresponde un valor numérico en grados kelvin de temperatura según la altura y se observa un aumento de temperatura con la altura reflejando una inversión térmica.
