AGENCIA HONDUREÑA  
DE AERONÁUTICA CIVIL

El accidente ocurrió en el caserío de Villa Verde jurisdicción de la ciudad de Gracias, en el Departamento de Lempira, Honduras, Centro América el día 23 de abril del 2014, aproximadamente a las 1910 UTC.

La aeronave **CESSNA- 172M**, Matrícula **HR-AVH**, despegó del aeródromo de Celaque aproximadamente a las 1855 UTC, en condiciones meteorológicas visuales (VMC) con el propósito de efectuar un vuelo recreativo sobre la ciudad de Gracias llevando a bordo a tres (3) pasajeros.

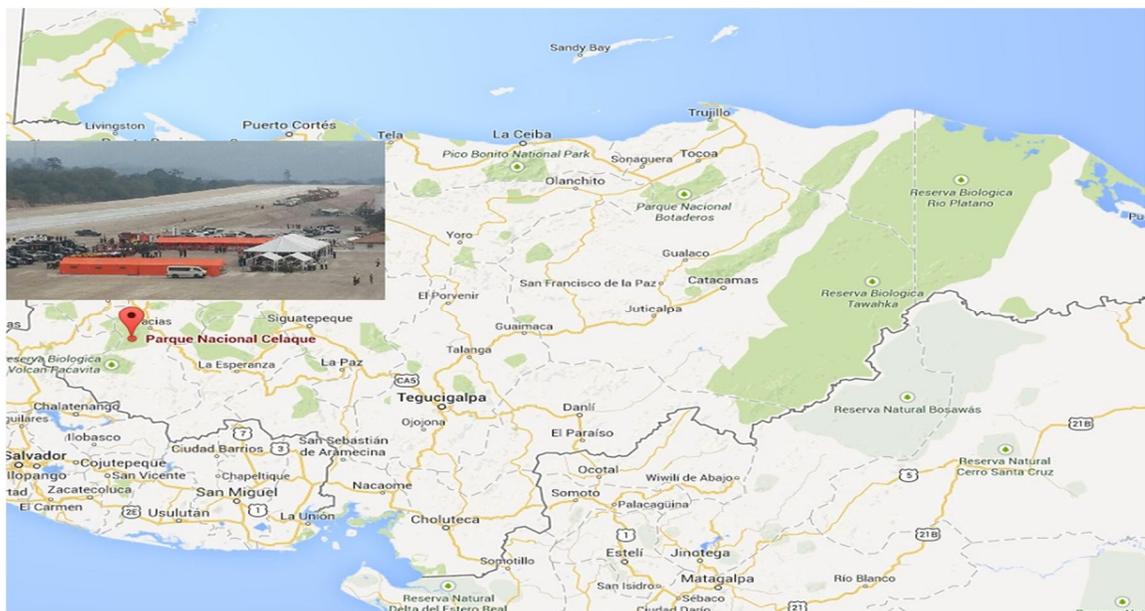
**Foto No 1**

La aeronave previamente, había despegado del aeropuerto internacional de Toncontín, con diferente tripulación con rumbo a la ciudad de Gracias, para participar en la inauguración del aeródromo de Celaque que se estaba realizando ese mismo día. **(Ver foto No1)**

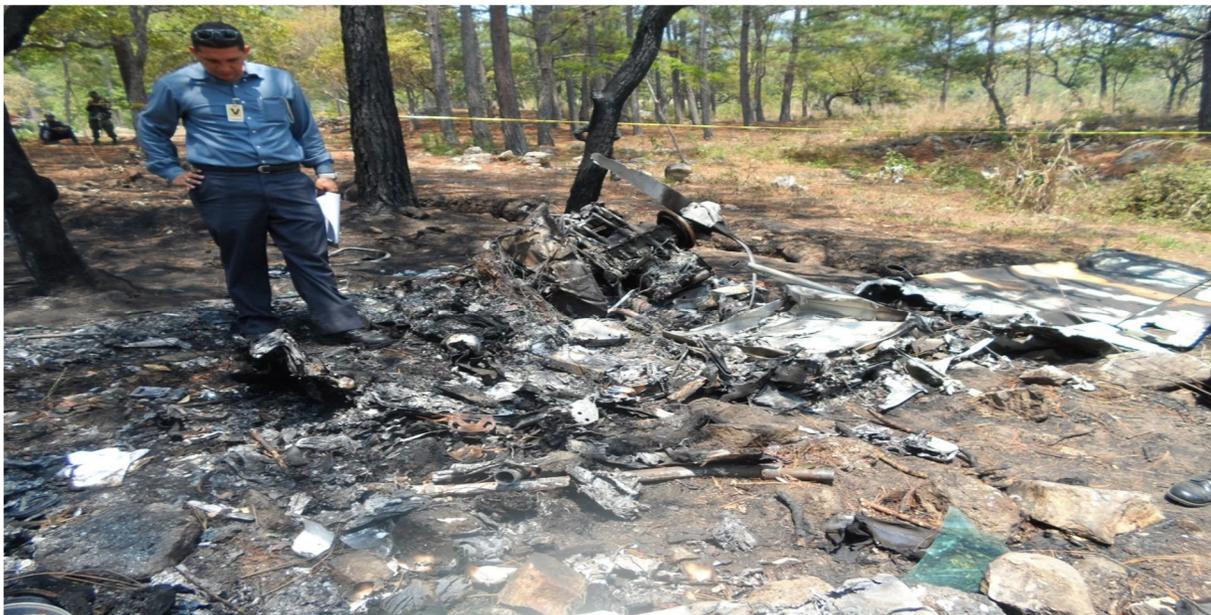
**Foto No 2**

La aeronave quedó totalmente destruida como consecuencia del impacto con el suelo y del fuego que se produjo por la ignición del combustible remanente en los tanques principales suplidores de la aeronave. (**Ver foto No.2**)

*Aeronave destruida en su totalidad*

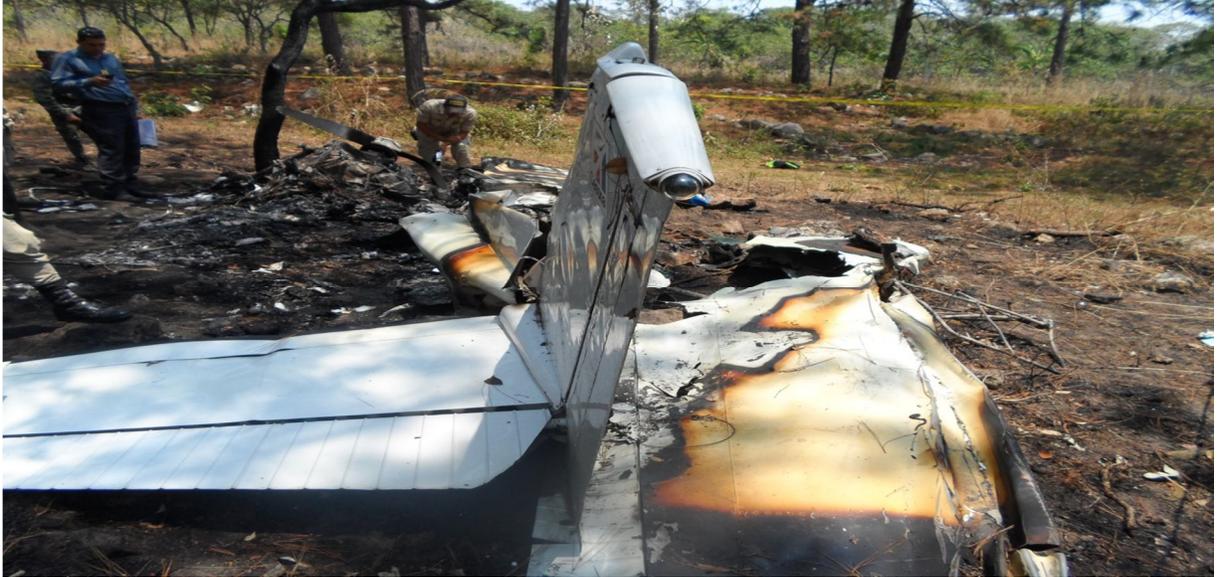
**Foto No 3**

Parte del empenaje como el estabilizador vertical y el elevador izquierdo, se desprendieron del resto del fuselaje no sufriendo daños ni quemaduras considerables (**Ver foto No.3**). La sección central del fuselaje, la cabina, así como todo el panel de instrumentos quedaron destruidos. La sección de nariz quedó totalmente quemada, el motor también fue alcanzado por las llamas quedando la hélice unida a este por medio del cubo y el dome de la misma (**Ver foto No.4**). No se logró determinar la última posición de los flaps ya que estos debido al impacto y al fuego imposibilitaron obtener información sobre ellos. No fue posible verificar el funcionamiento de los demás sistemas del avión ya que estos en su mayoría quedaron totalmente destruidos.

*Parte del Empenaje y Superficie Alar derecha quemada y separada por el impacto*

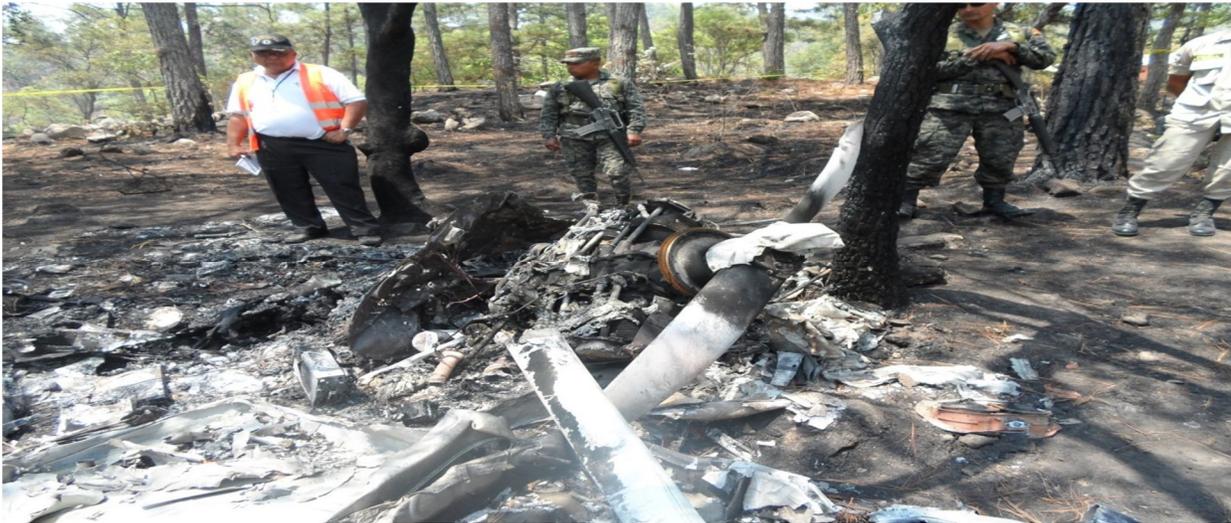
**Foto No 4**

*Cabina, Nariz, Motor y Hélice destruidos/quemados por el fuego*

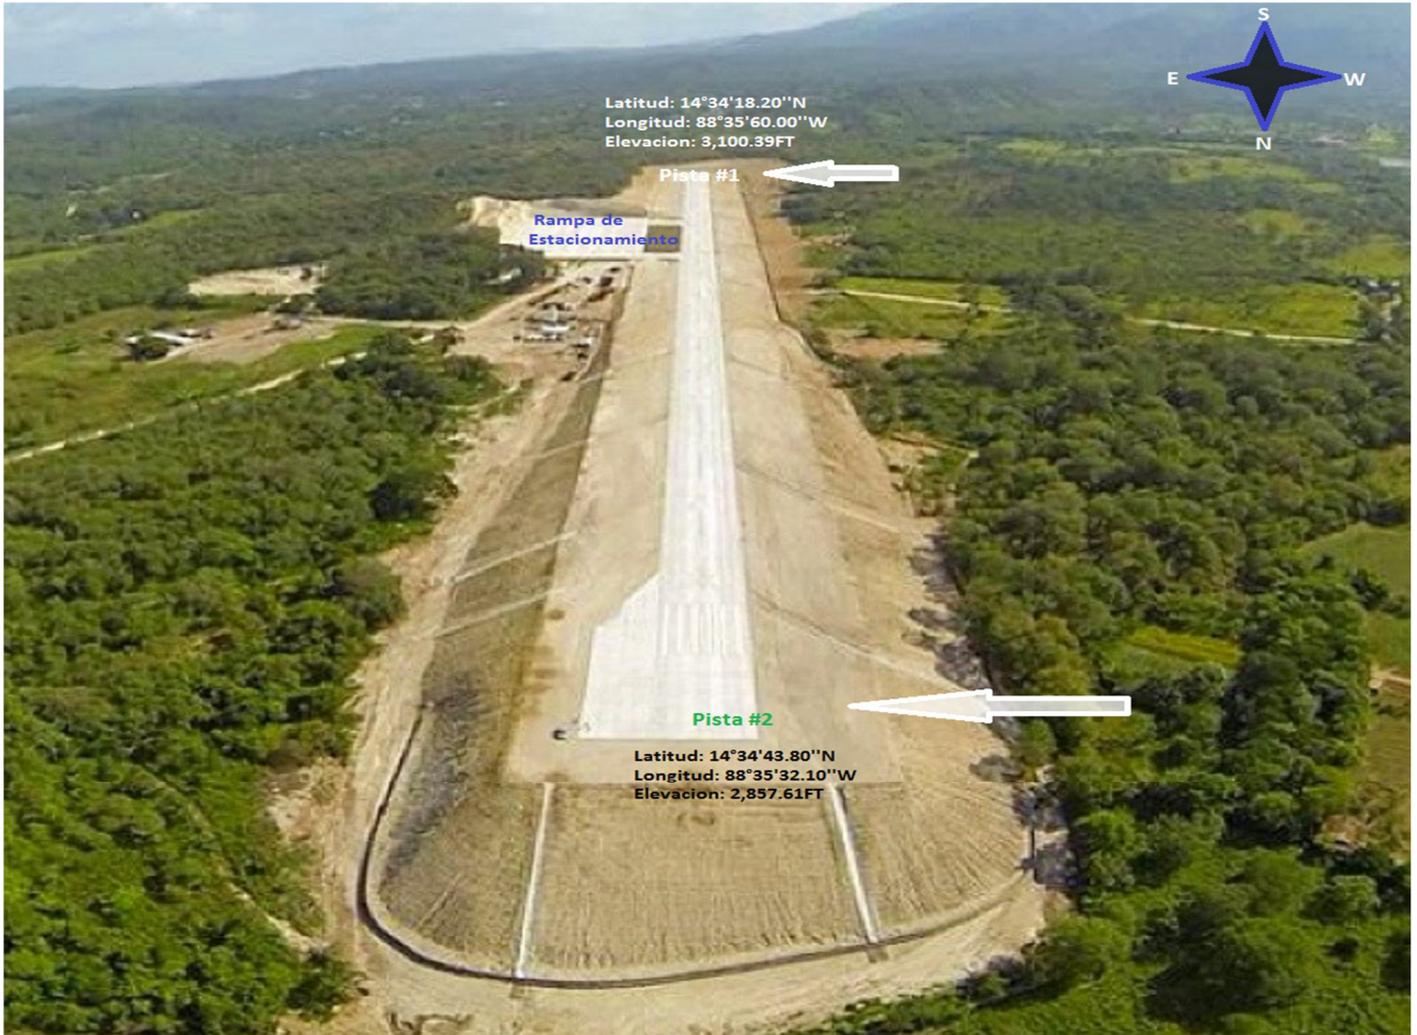
El Aeródromo de Celaque es un aeropuerto no controlado y actualmente está en proceso de construcción; no hay torre de control ni terminal para pasajeros y está ubicado en la ciudad de Gracias, departamento de Lempira. (Ver foto No6).

**Foto No 6**  
*Vista general del Aeródromo de Gracias, Lempira*

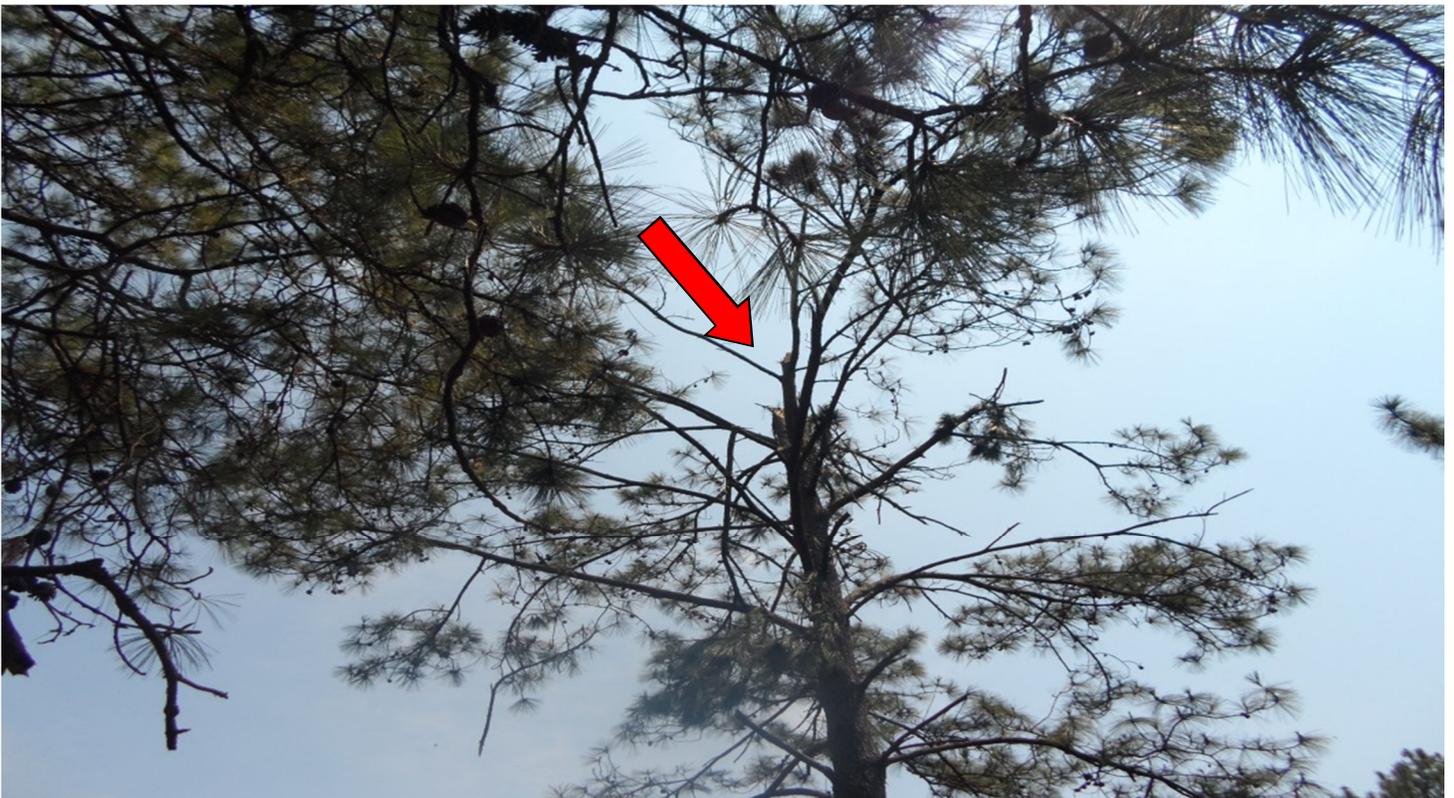
Los restos en su mayoría quedaron concentrados en un mismo lugar, el tren y el elevador derechos quedaron separados por el impacto inicial que fue con la copa de un pino de aproximadamente 60fts de altura (**Ver foto No.7**) haciendo que la aeronave girara dentro de su eje vertical 180 grados del rumbo que llevaba y se precipitara a tierra por lo que al impactar contra el suelo se produjo un incendio. Partes del empenaje como son la cola y el elevador izquierdo quedaron unidos, pero separados del resto de la aeronave por lo tanto no fueron consumidos por el fuego. La aeronave en su totalidad quedo totalmente destruida.

**Foto No7**  
*Primer impacto de la Aeronave con la copa de un pino.*

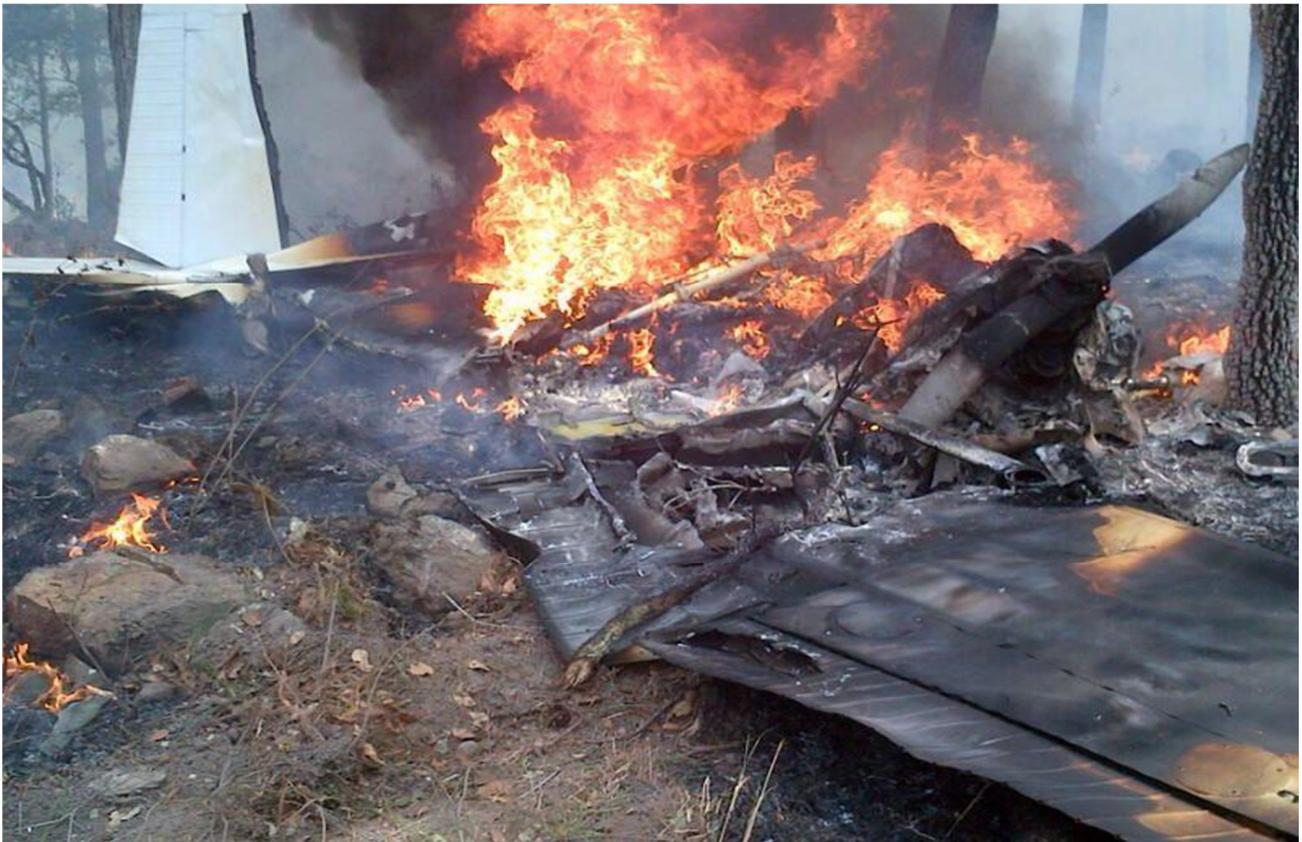
Si existió incendio, producto del impacto contra el suelo y del combustible remanente en los tanques principales de la aeronave (**Ver foto No.8**).

**Foto No 8**  
*Aeronave momentos después del accidente.*

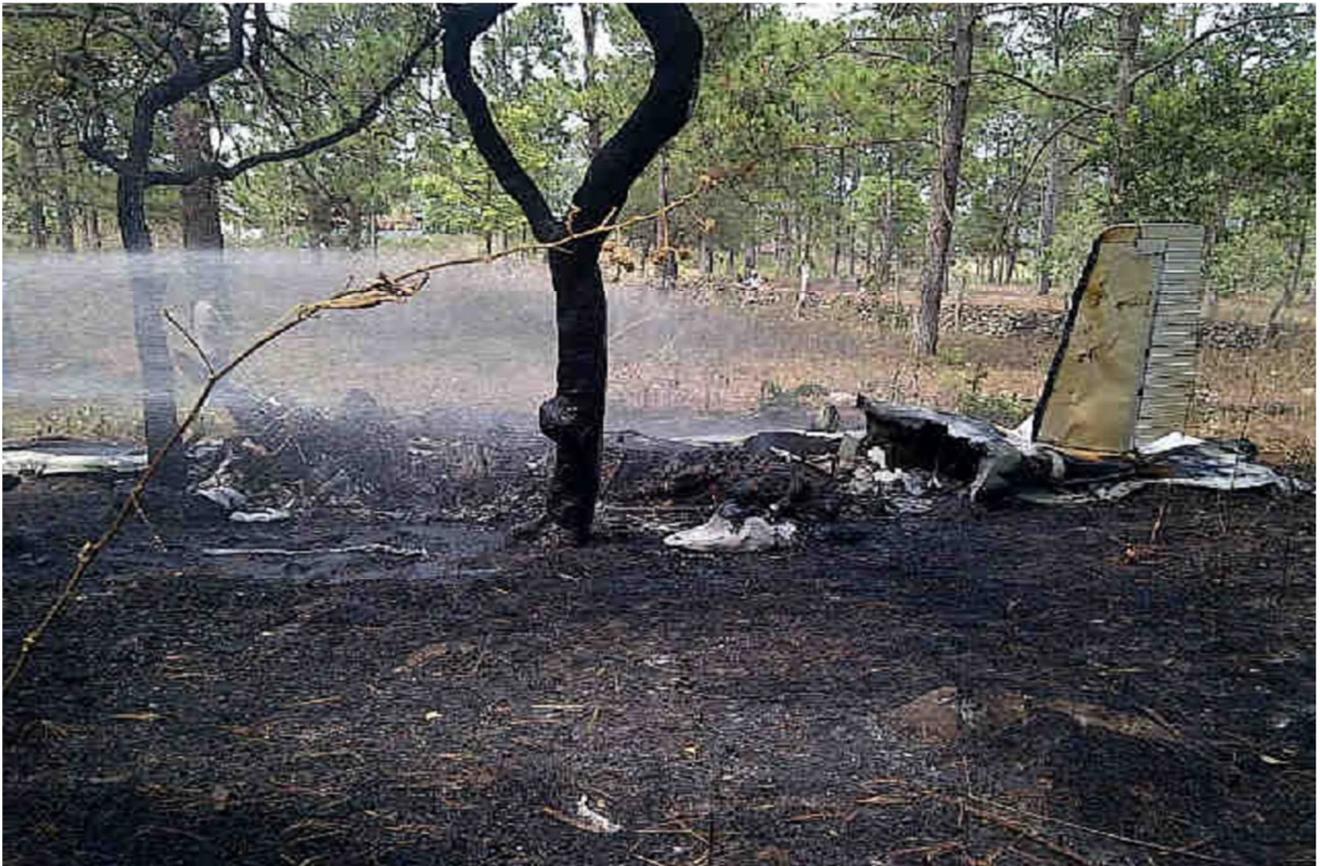
Al momento del accidente se desplazaron las unidades de bomberos y ambulancias hacia el lugar del accidente quienes al llegar procedieron a controlar el fuego, no pudiendo rescatar a las personas que se encontraban a bordo de la aeronave, las cuales fallecieron debido al impacto del avión en el suelo y del incendio que se produjo como consecuencia del mismo (**Ver foto No.9**).

**Foto No 9**  
*Bomberos contralando el fuego*

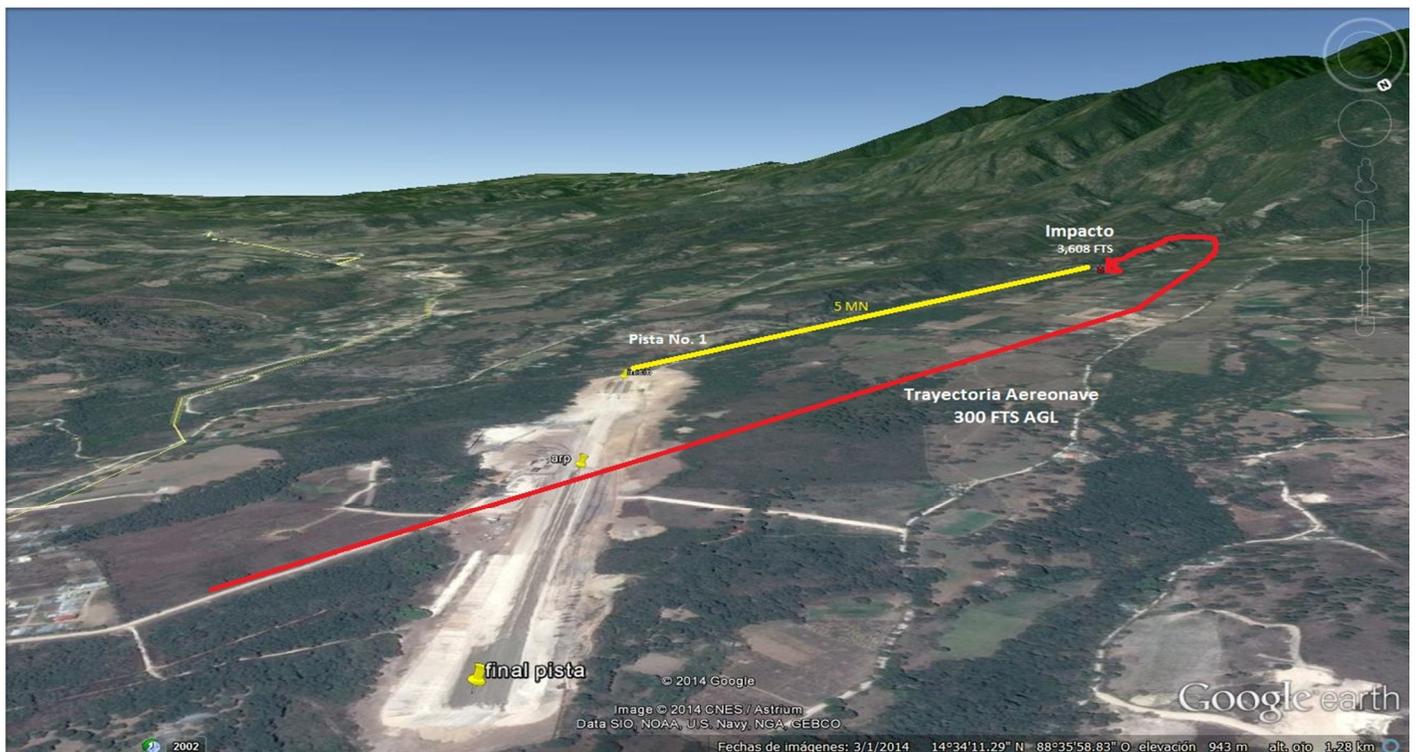
**Foto No 10**  
**Ruta de la Aeronave**

Una vez en tierra decidieron realizar vuelos recreativos para el público asistente, por lo que en la aeronave hubo cambio de tripulación. Inician la carrera de despegue aproximadamente a las 1855UTC con tres pasajeros a bordo dirigiéndose hacia la ciudad y nivelando a una altura de unos 300 Fts AGL. Luego de unos 10 minutos de vuelo efectúan un viraje por la derecha solicitando el piloto cruzar la pista manteniendo la altura y el rumbo hacia el suroeste (**Ver foto No.10**).

- **Debido a la altura que llevaba la aeronave y a la elevación del terreno, el piloto experimentó una ilusión de vuelo, puesto que sin darse cuenta subía la nariz del avión, causando que la velocidad disminuyera, por lo que él aplicó potencia máxima y así no perder sustentación, seguidamente efectuó un viraje por la izquierda para no seguir el curso del terreno ascendente, bajando la nariz para ganar velocidad y evitar caer en condiciones de Stall. Esta maniobra ocasionó el impacto antes descrito. (Ver fotos No. 10 y No.11)**

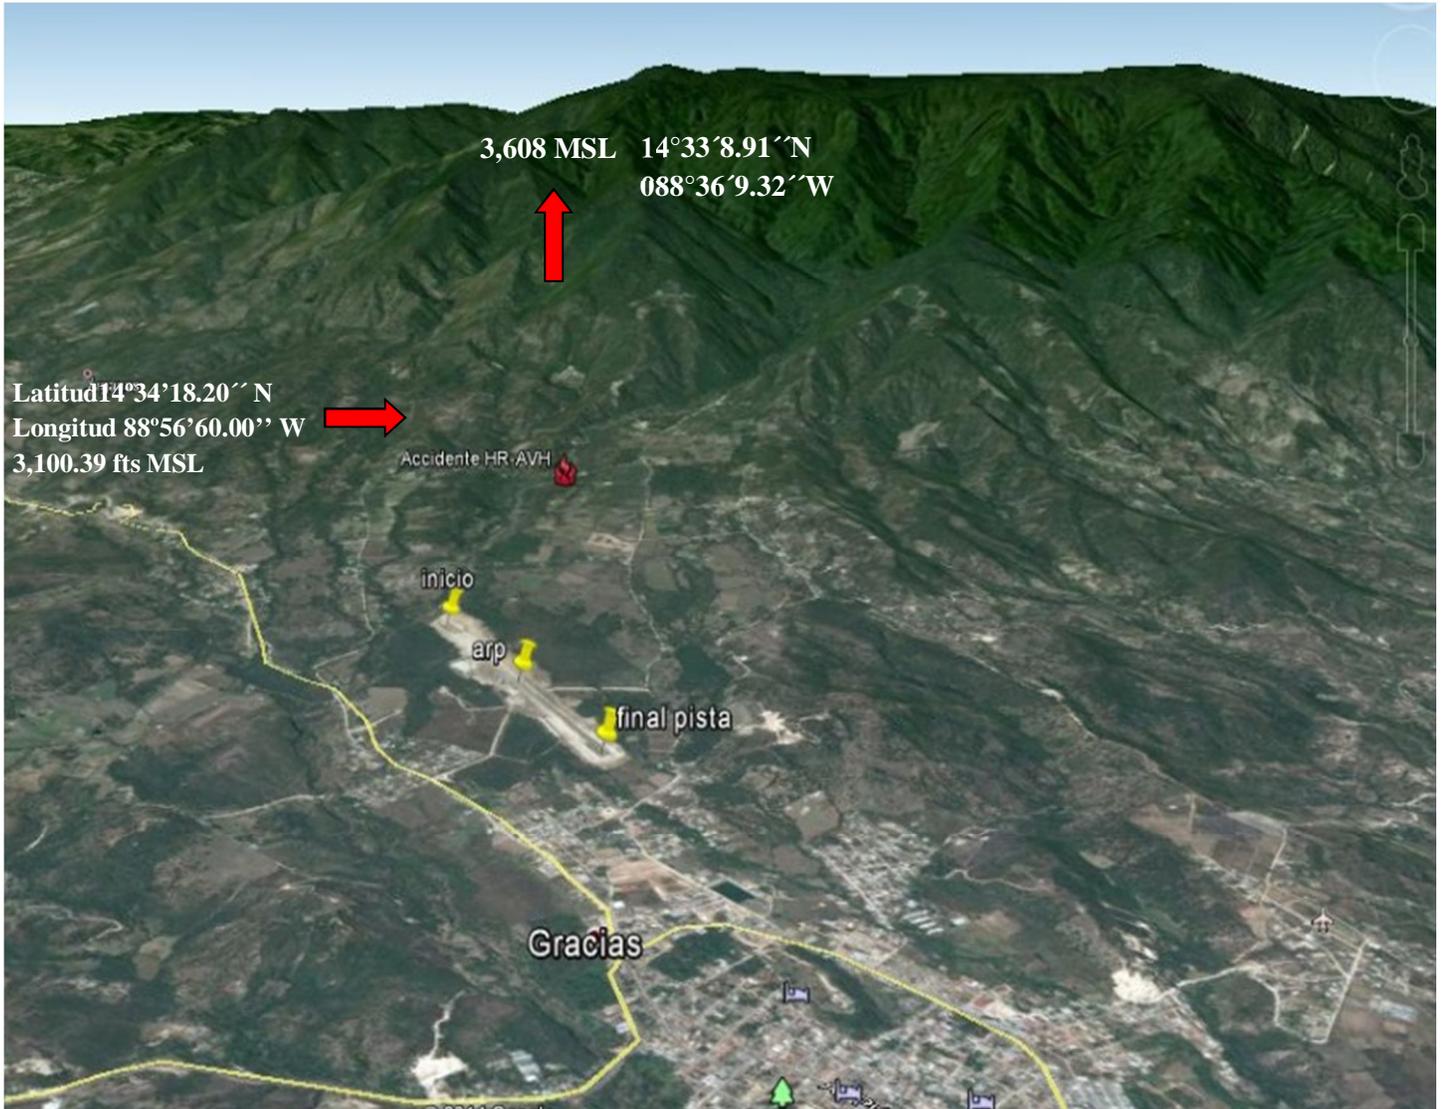
**Fotografía No. 11**

Ver coordenadas en la fotografía No. 11

*Lugar del Suceso*

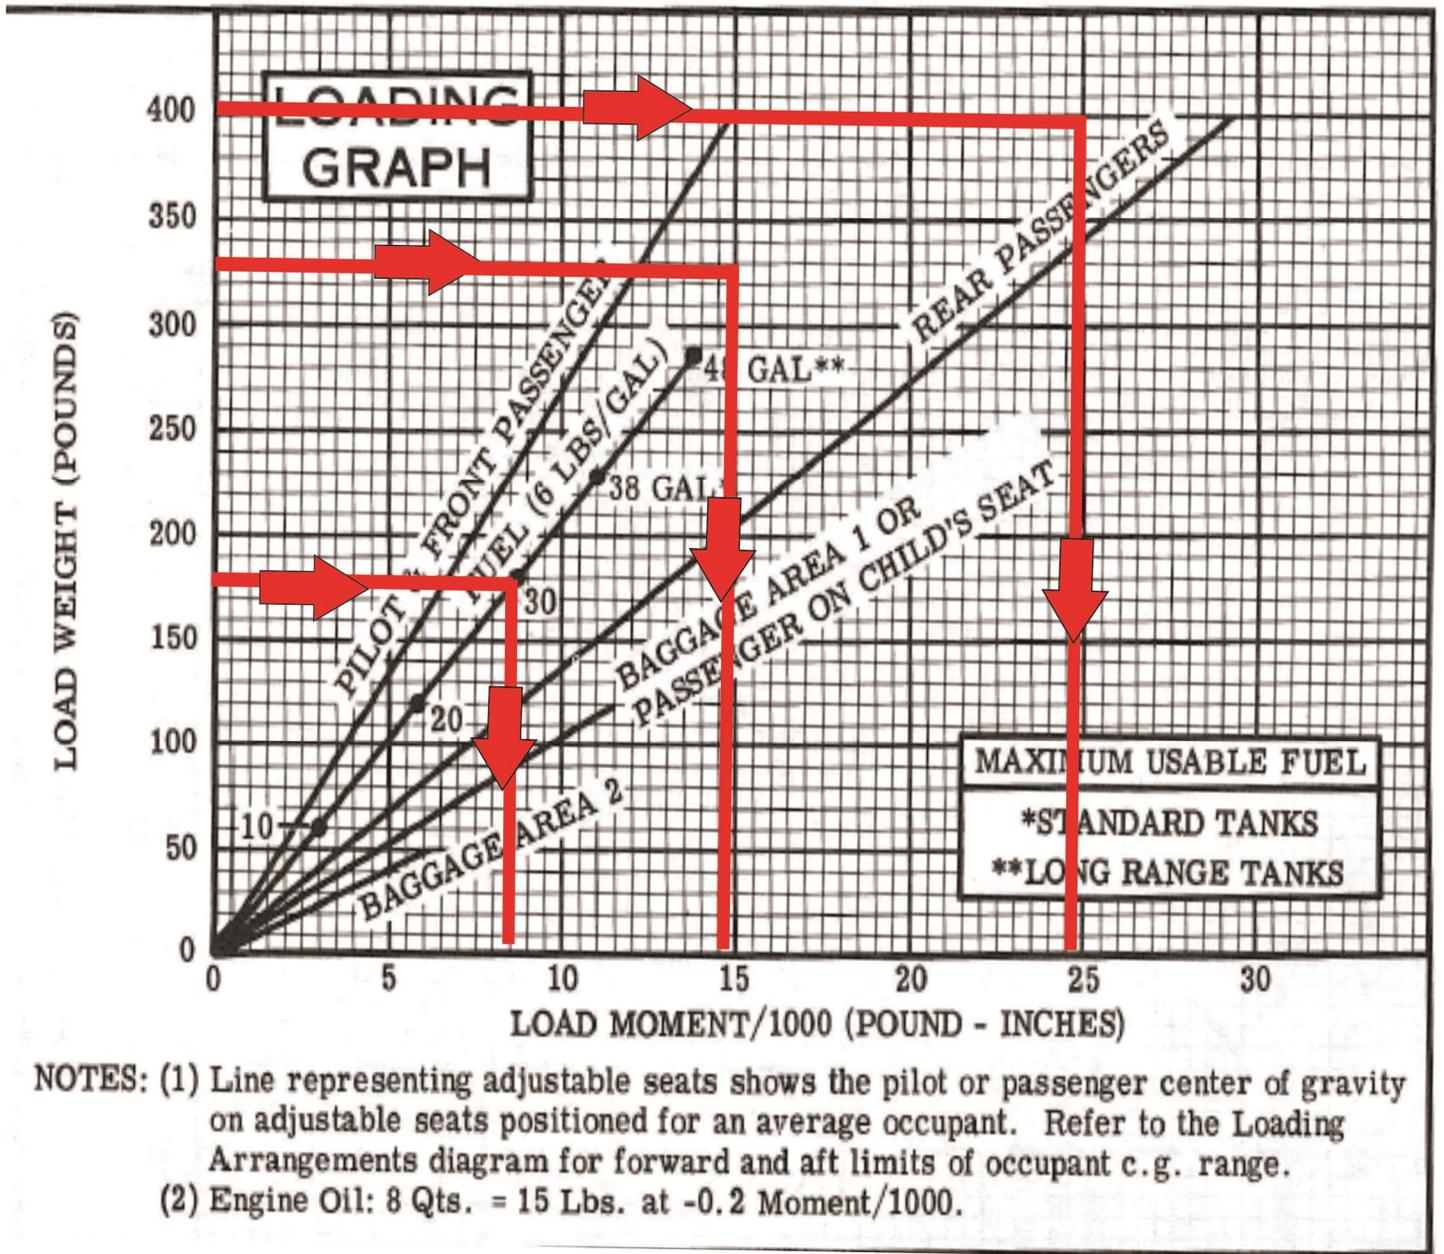
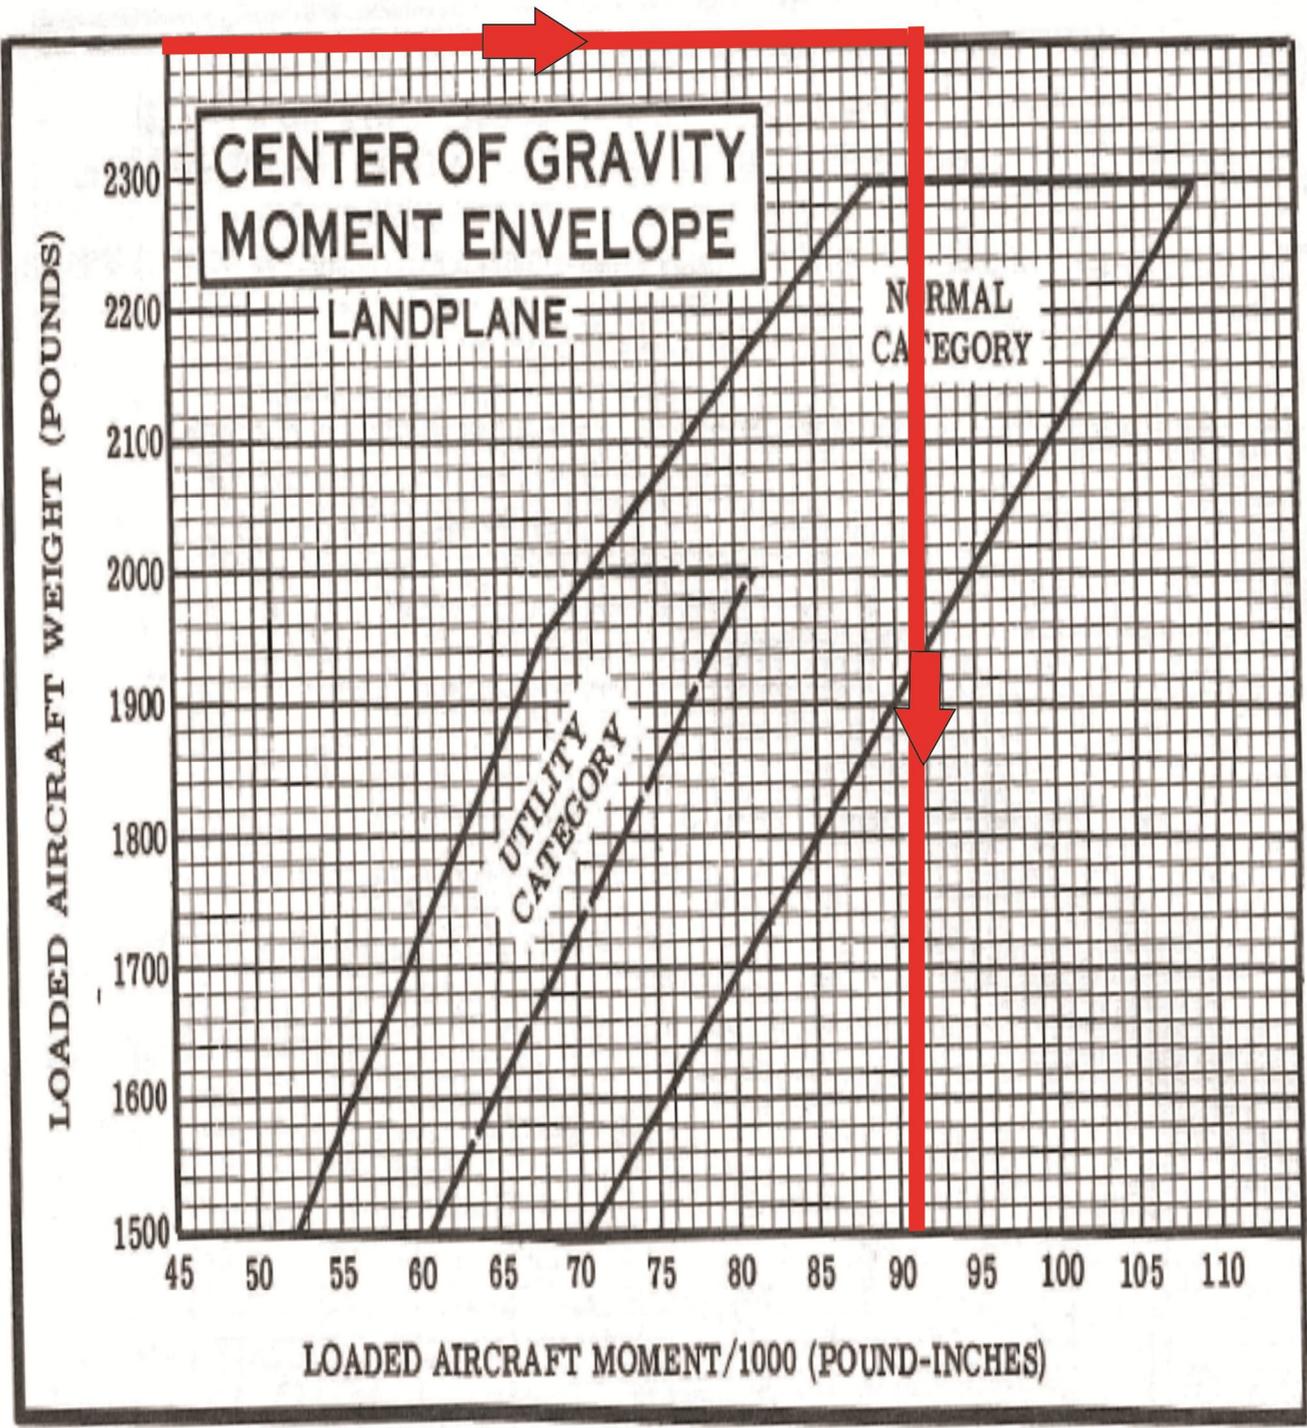
**PESO Y BALANCE**

Se verificaron las tablas de performance de la aeronave con las gráficas de peso, momento y centro de gravedad, encontrándose estos **fuera de los límites permitidos por el fabricante** (ANEXO G).

**Centro de gravedad fuera de límites debido a que no se calculó el peso y balance antes del vuelo lo cual pudo haber causado una advertencia de pérdida de sustentación (STALL WARNING), la que no fue reconocida a tiempo por el piloto debido a su falta de experiencia así como también el desconocimiento de la zona geográfica en que volaba; lo antes descrito nos da a conocer que su conciencia situacional era pobre, ya que el vuelo lento para el cual la aeronave estaba configurada en ese momento y lo arriba descrito empeoraron la condición de vuelo pudiendo esta ser la causa principal del accidente.**

1. Que establezcan en sus Procedimientos Normales de Operación (**SOP**), el uso de las tablas de performance (peso y balance) del Manual de Vuelo, para comprobar el centro de Gravedad antes de cada vuelo.
2. Que incorporen a las aeronaves que aún no lo tengan instalado el **ELT** (Transmisor Localizador de Emergencia) con la frecuencia **406 MHz**.

1. Que se verifique en el programa de entrenamiento de todos los centros de instrucción aeronáuticos el buen uso y entendimiento de las tablas de performance (peso y balance) del Manual de Vuelo de la aeronave.
