AGENCIA HONDUREÑA
DE AERONÁUTICA CIVIL

El suceso investigado se cataloga como un “**Accidente de Aviación**” de acuerdo con la definición de **Accidente** establecida en el **Anexo 13 de OACI “Investigación de Accidentes e Incidentes de Aviación” Capítulo I – Definiciones**.

El accidente ocurrió a una distancia aproximada de 10 millas al Nor/Este del Aeropuerto Internacional Ramón Villeda Morales jurisdicción de la Lima, departamento de **Cortés**, el día 20 de enero del año 2016, aproximadamente a las **1530 UTC**.

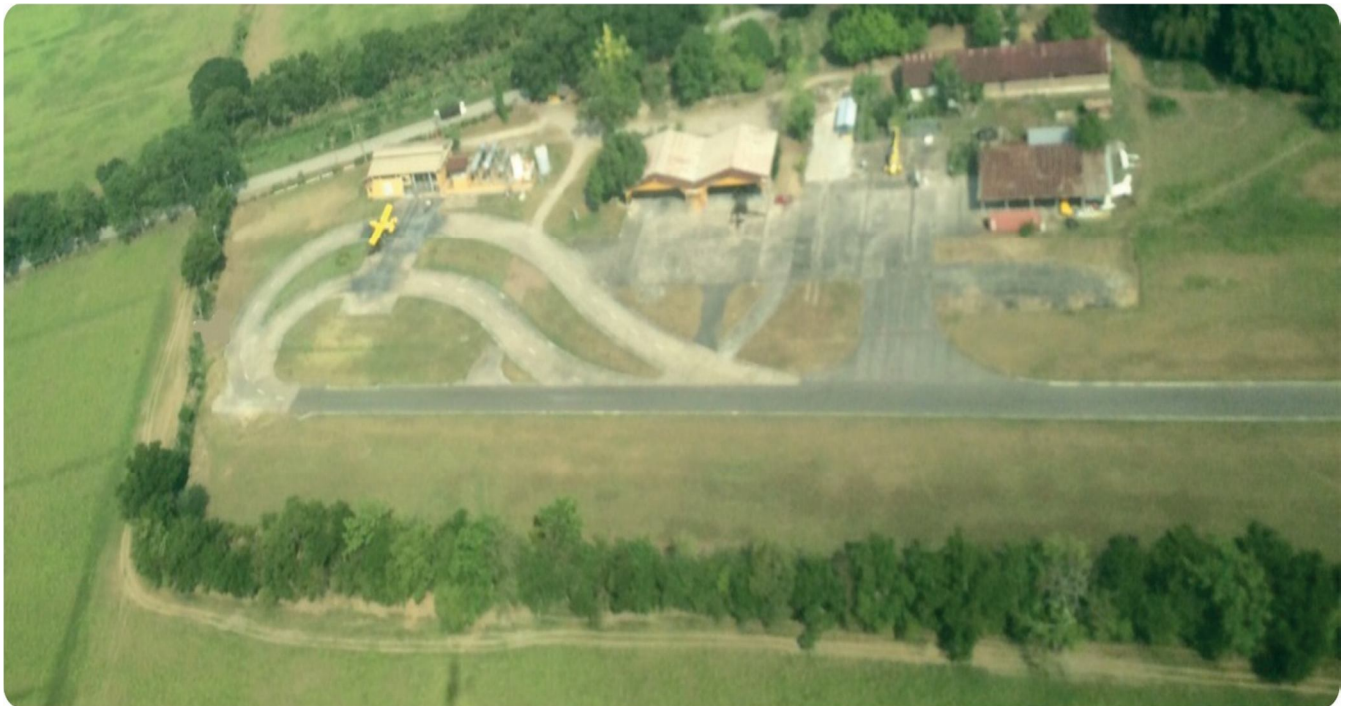
Foto No. 1

Pista Campo Dos La Lima Cortes

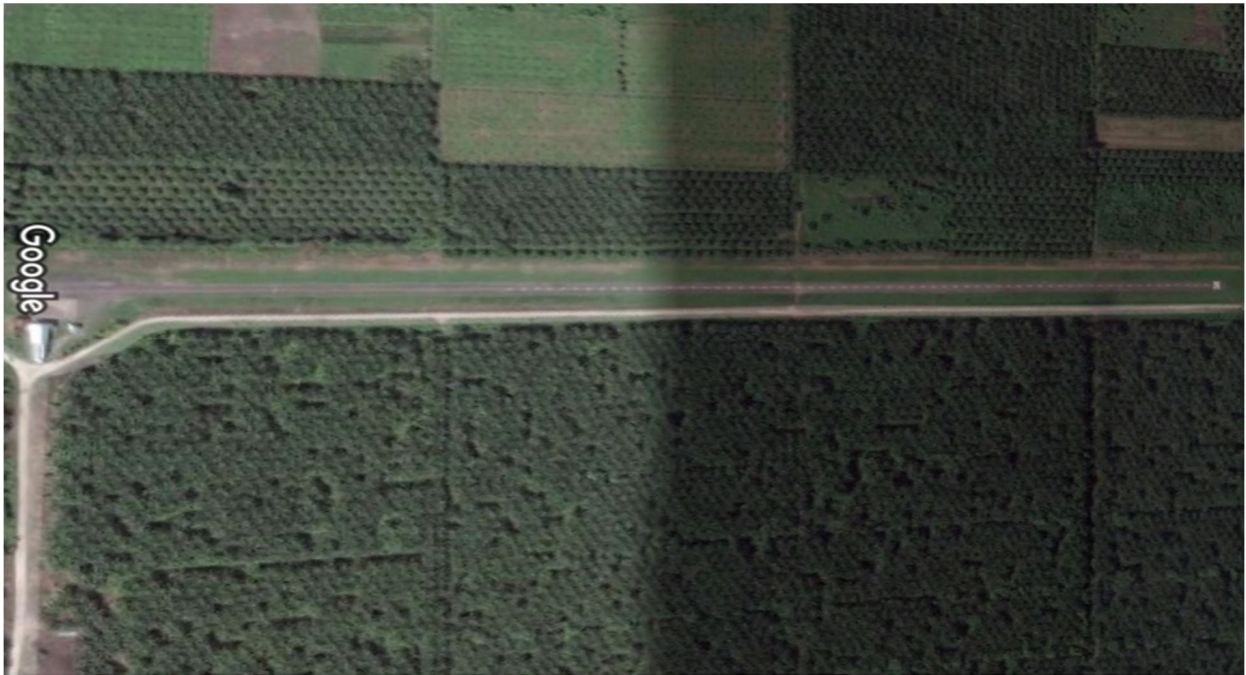
Foto No. 2

Pista Mercedes

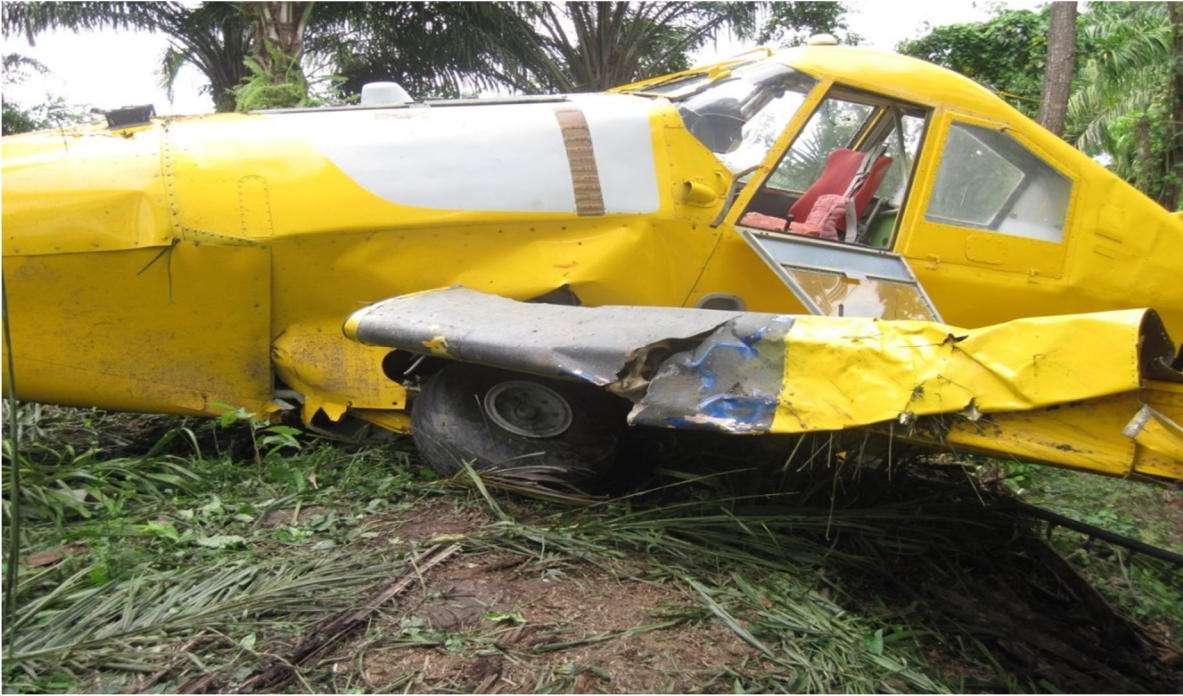
Foto No. 3

La aeronave tuvo daños estructurales de consideración en todo el fuselaje, borde de ataque y wing tip del ala izquierda, lo mismo que en el wind shield de la cabina, el tren de aterrizaje, palas de la hélice, también en el timón direccional de la cola, así como posibles daños al motor (**fotos No. 3 y 4**).

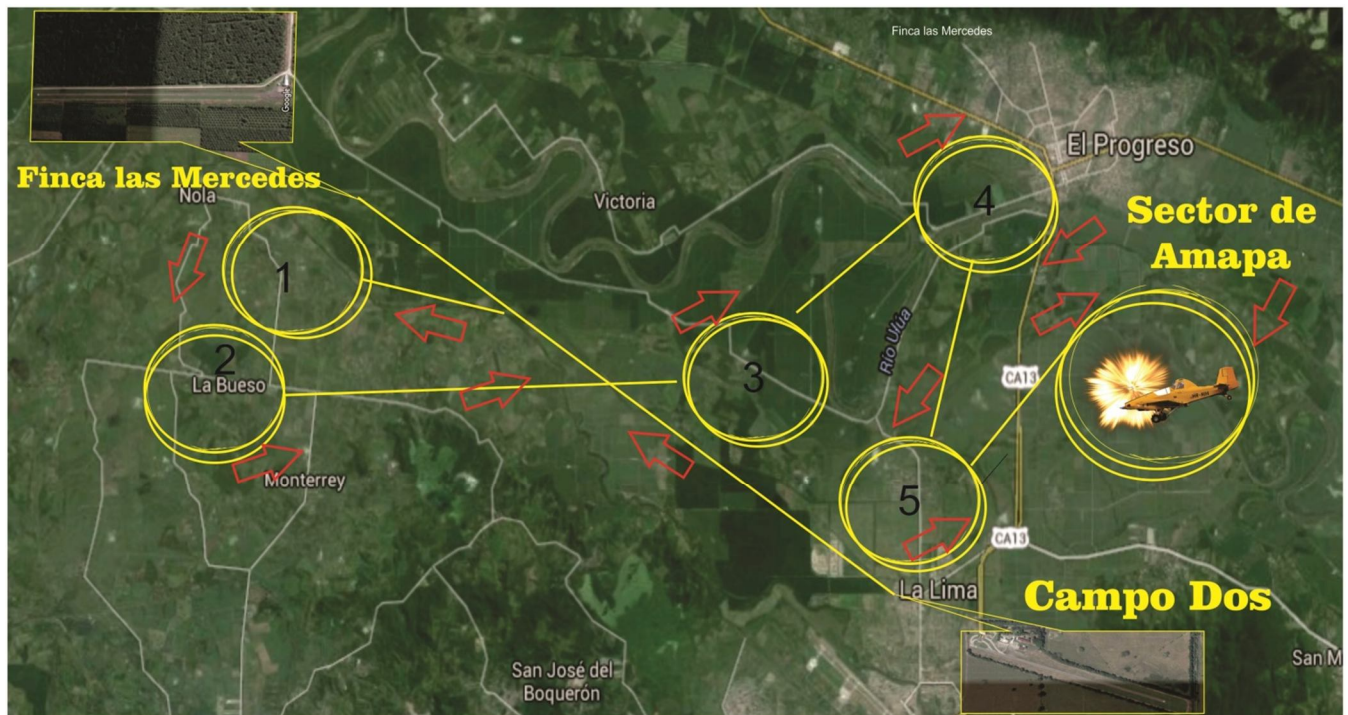
Una vez realizado el pase sobre la pista, el piloto efectuó un ascenso y banqueo hacia la izquierda para verificar si la aeronave desorientada ya se encontraba en tierra, pero no fue así, por lo que nuevamente lo perdió de vista. Al mismo tiempo otro avión se unía a la búsqueda también, y luego de unos minutos, una de las aeronaves informa que el **HR-AIH** se había accidentado aproximadamente a unas 10 millas al Nor Oeste de la pista del aeropuerto internacional la Mesa, en una plantación de palma africana, en el lugar conocido como **Amapa**.

Foto No.8 (sobre vuelo en círculos de la aeronave HR-AIH)
