AGENCIA HONDUREÑA
DE AERONÁUTICA CIVIL

INTRODUCCION

El día 23 de abril del año en curso, la aeronave Modelo BELL 407 Matricula HR-BKH, despegó aproximadamente a las 2245 UTC en condiciones visuales (VMC) de Santa Cruz de Yojoa para un vuelo de comprobación cuando impactó con un cable de alta tensión al ir sobrevolando en las cercanías de la represa Francisco Morazán (El Cajón), perdiendo el rotor de cola y precipitándose a tierra, logrando salir ilesos sus dos tripulantes.

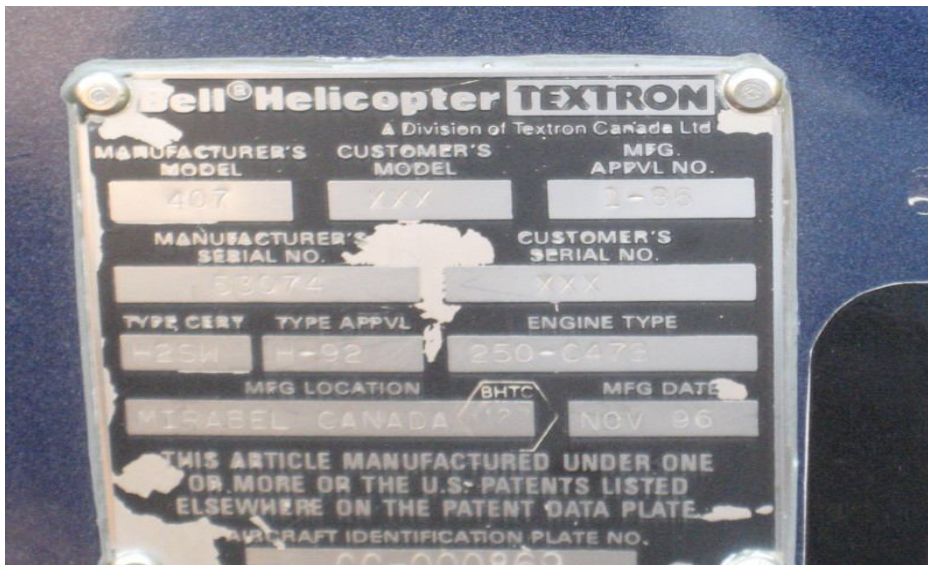
DATOS DEL MOTOR

El helicóptero Bell 407 Matricula HR-BKH, tiene un motor instalado Marca Allison 250-C47B, con número de serie CAE-847090.

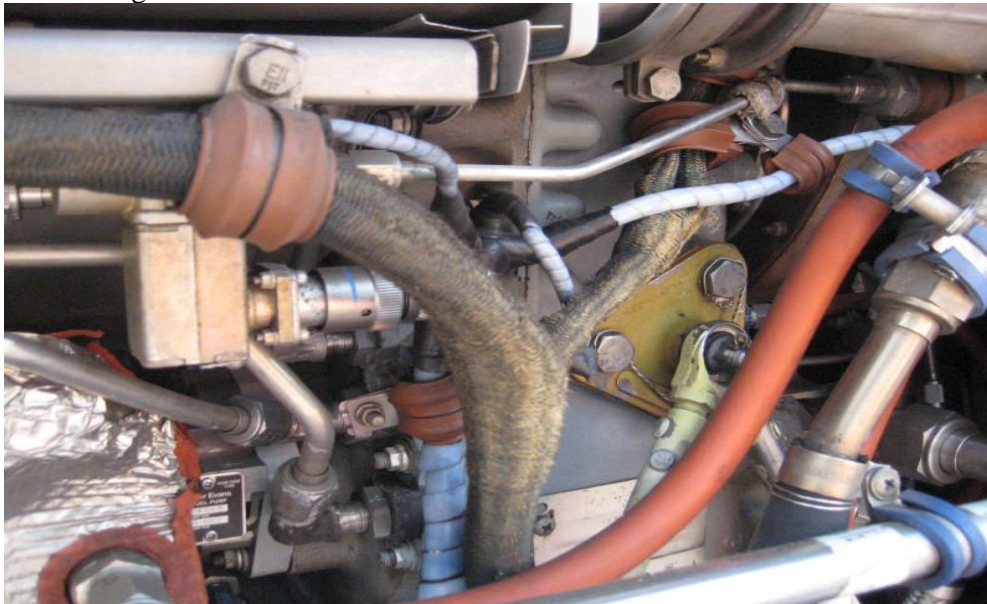
No hubo ninguna falla en el sistema de combustible

LÍNEAS DE COMBUSTIBLE

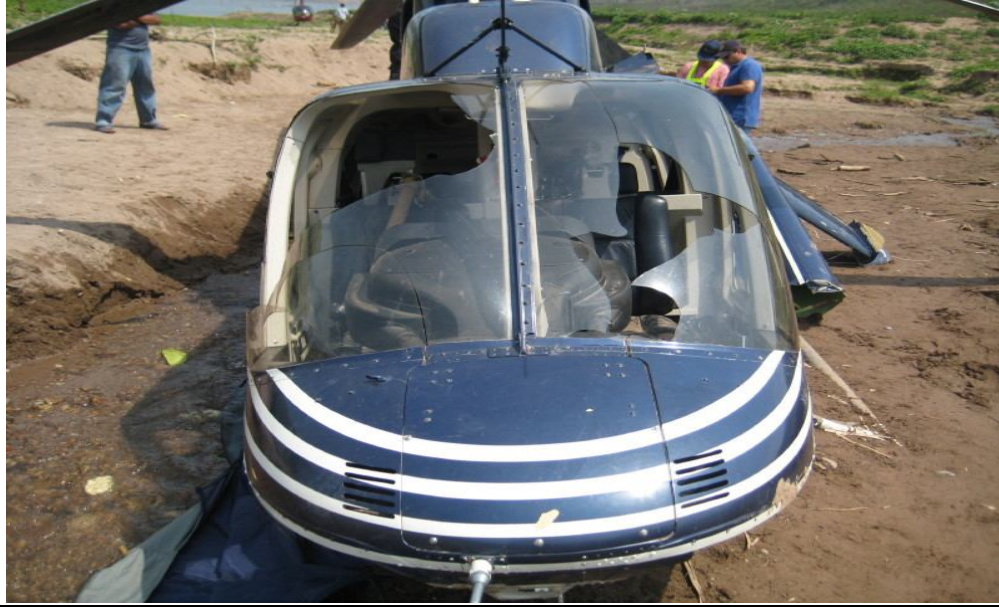
Con daños menores debido al aterrizaje de emergencia efectuado por la tripulación.

CABINA DE MANDOS SIN DAÑOS MAYORES

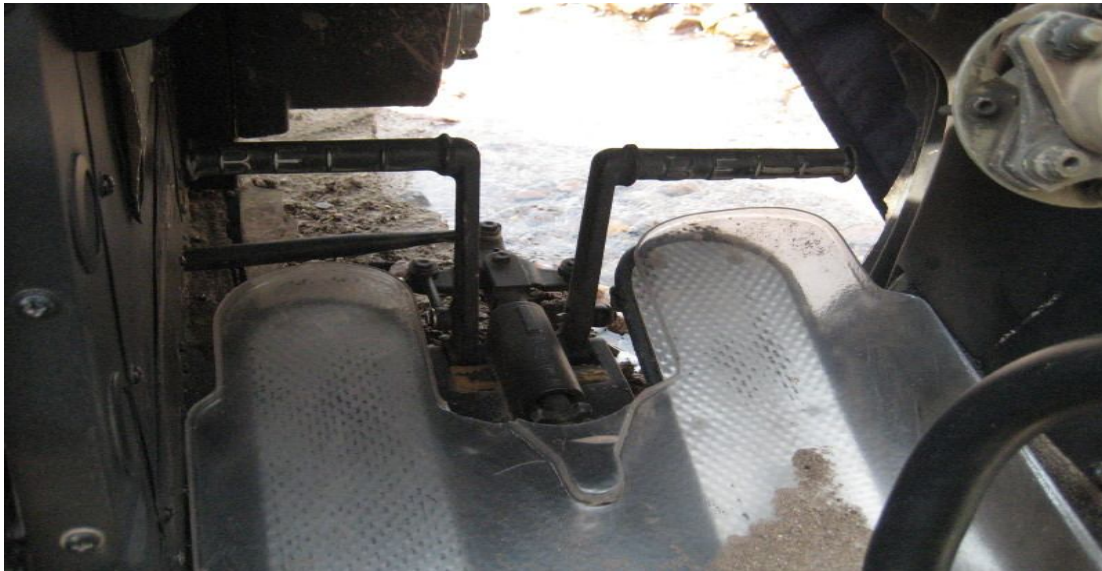
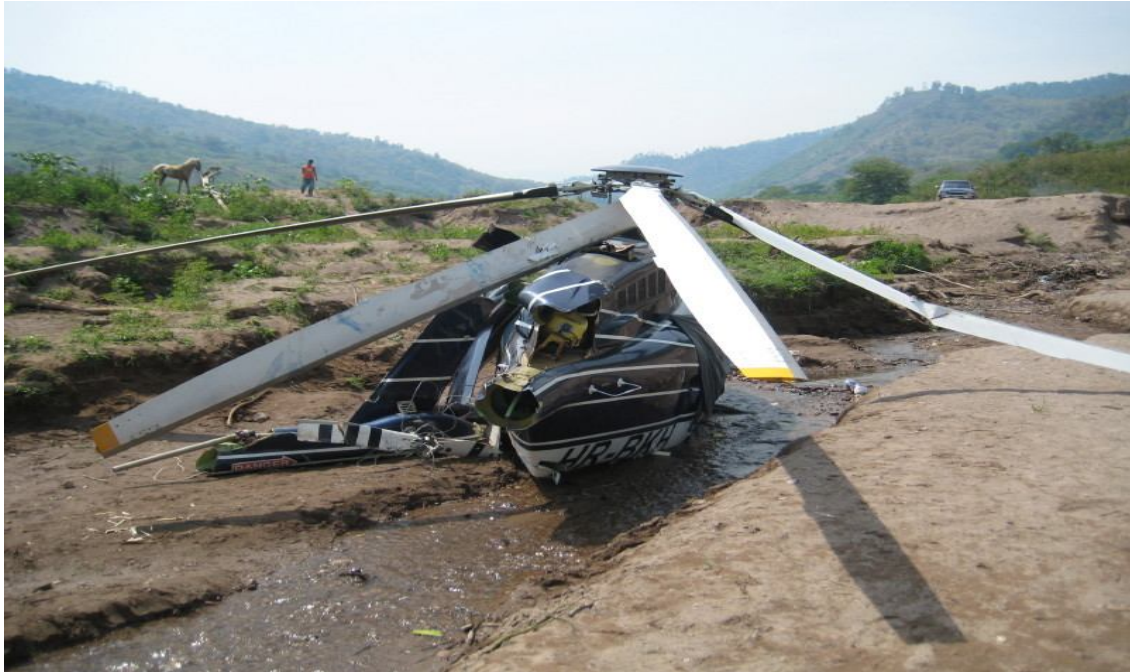
ROTOR PRINCIPAL CON PALAS GOLPEADAS POR EL IMPACTO

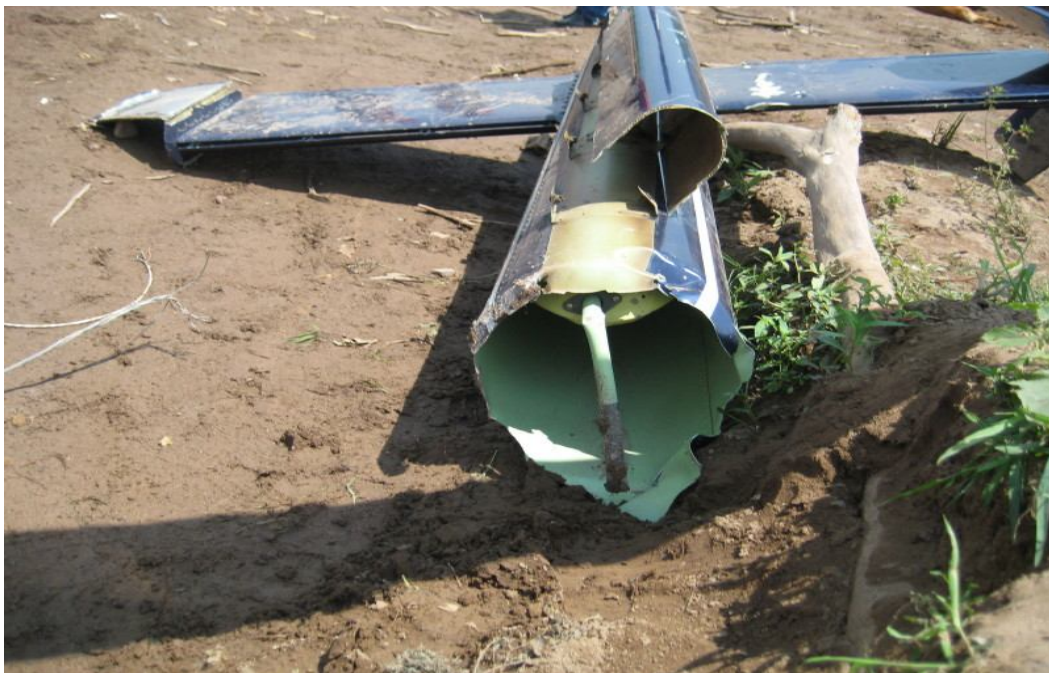
El sistema de controles de vuelo (Rotor Principal y Rotor de Cola) no fué factor determinante, aunque el rotor de cola se desprendió al impactar este con el cable neutro de las líneas de transmisión eléctrica

**TAIL BOOM DE COLA DESPRENDIDO
PEDALES DEL SISTEMA DEL ROTOR DE COLA**

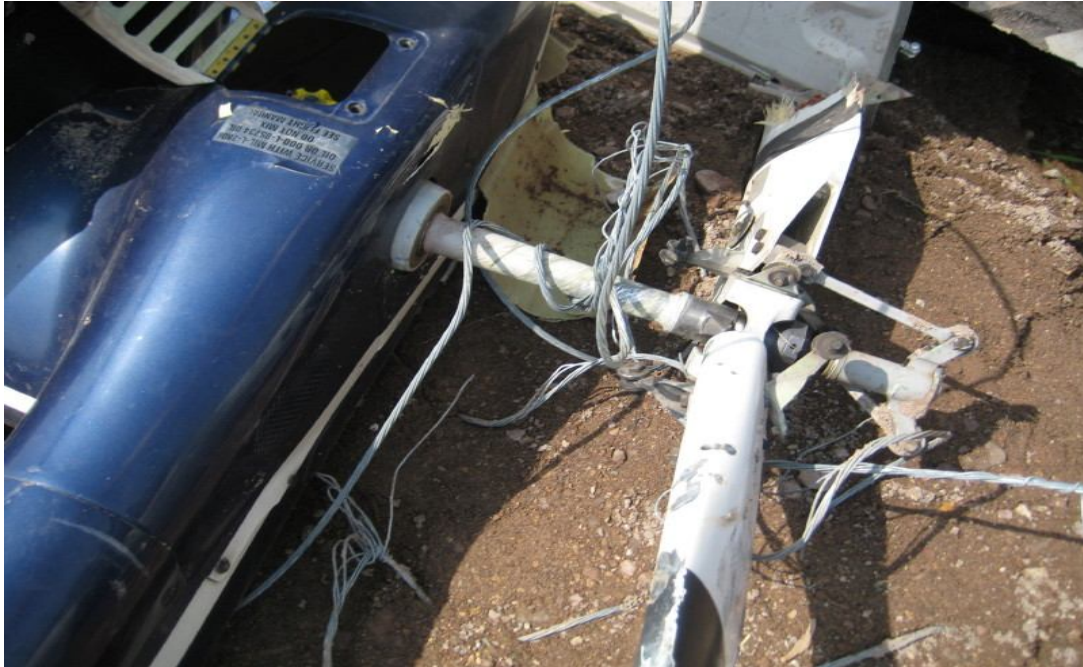
CABLE ENREDADO EN ROTOR DE COLA

Luego de unos minutos la tripulación continua con el sobrevuelo a baja altura y cuando se aproxima al embalse de la represa Francisco Morazán, encuentran un cruce de cables de corriente eléctrica e impacta el cable neutro (tierra) con el tail boom del helicóptero y se enrolla en el rotor de cola, ocasionando la pérdida de control direccional por lo que procede el piloto al mando(PIC), a efectuar una auto rotación o aterrizaje de emergencia, logrando salir ilesos ambos tripulantes de vuelo y sufriendo daños de consideración la aeronave.

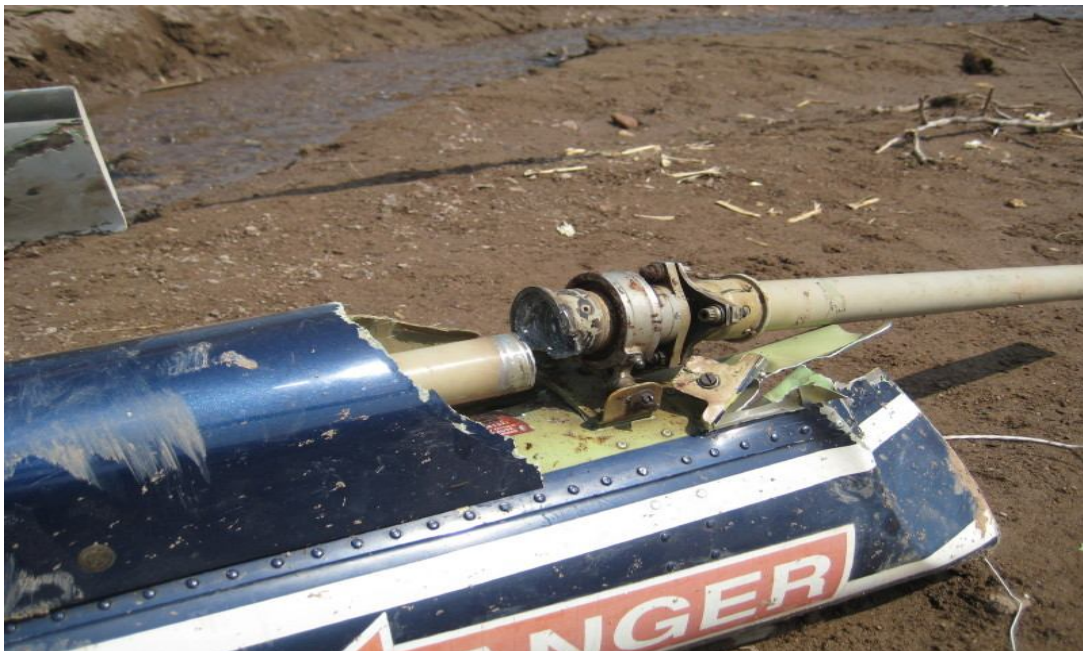
EJES PROPULSORES DAÑADOS POR EL IMPACTO

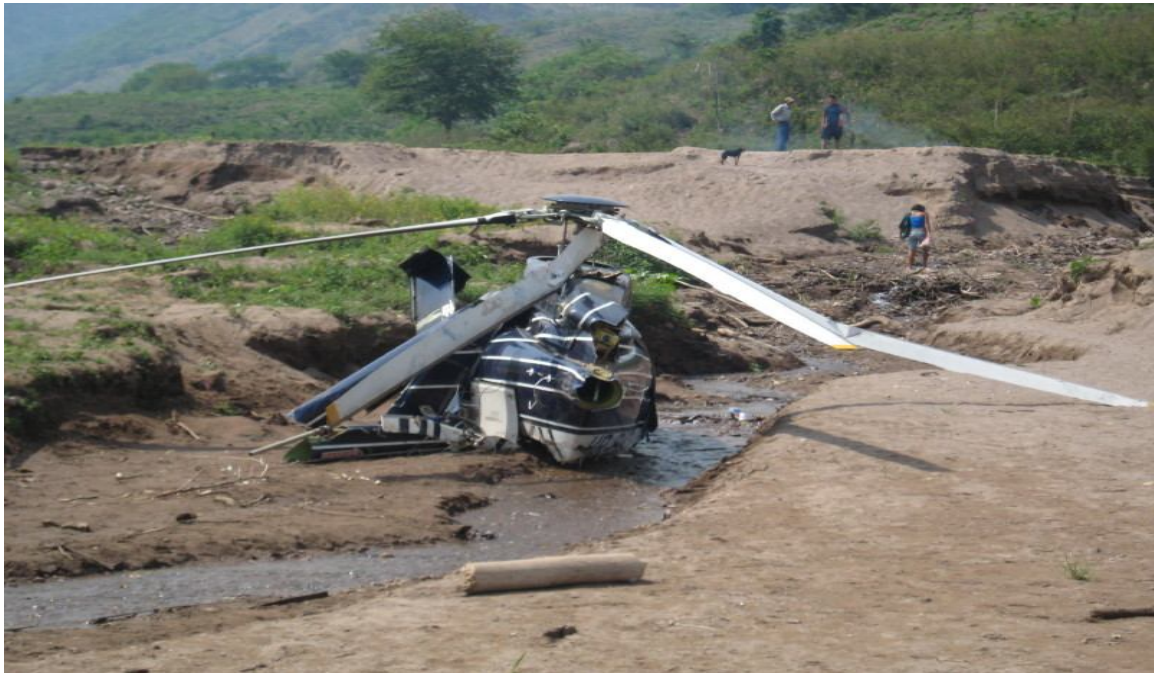
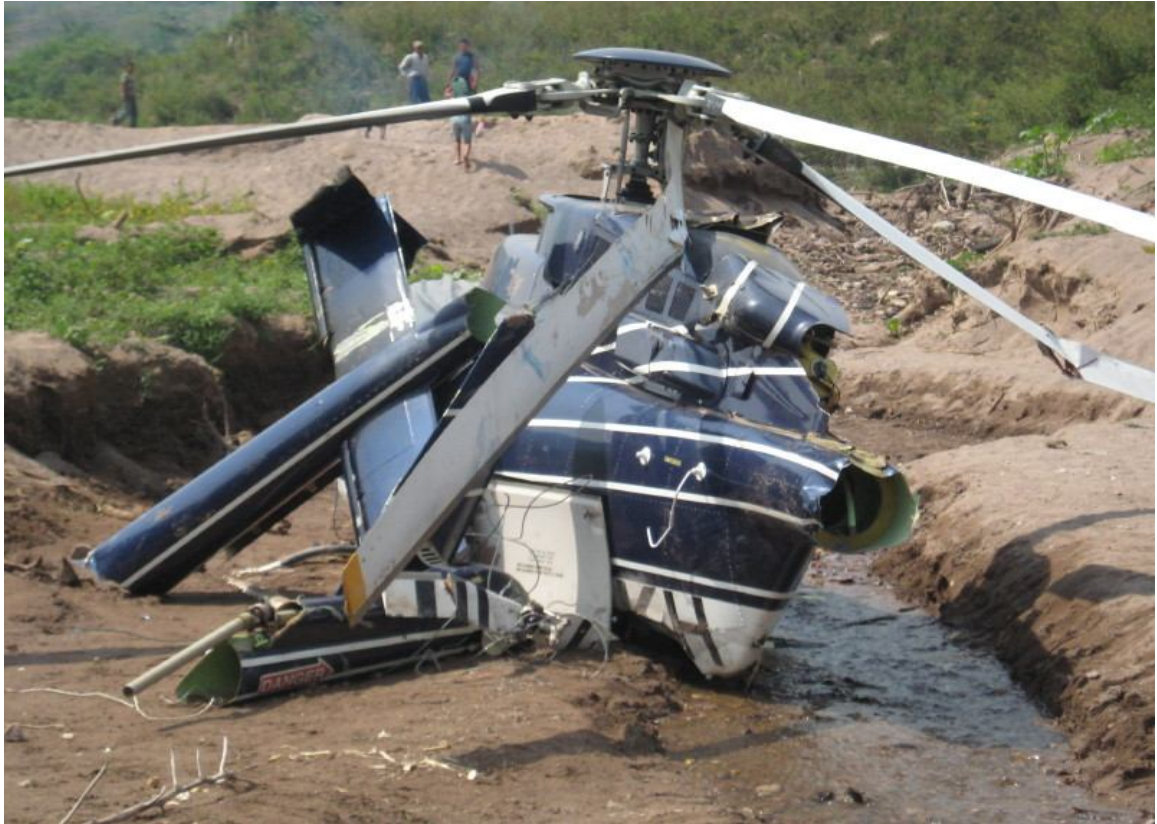
El Helicóptero Bell 407, impactó con el rotor de cola en unos cables del tendido eléctrico que cruzan de este a oeste cerca del embalse de la represa de el Cajón, desprendiéndose el rotor de cola, teniendo que efectuar el piloto un aterrizaje de emergencia

ESTADO DEL HELICÓPTERO DESPUÉS DEL ACCIDENTE

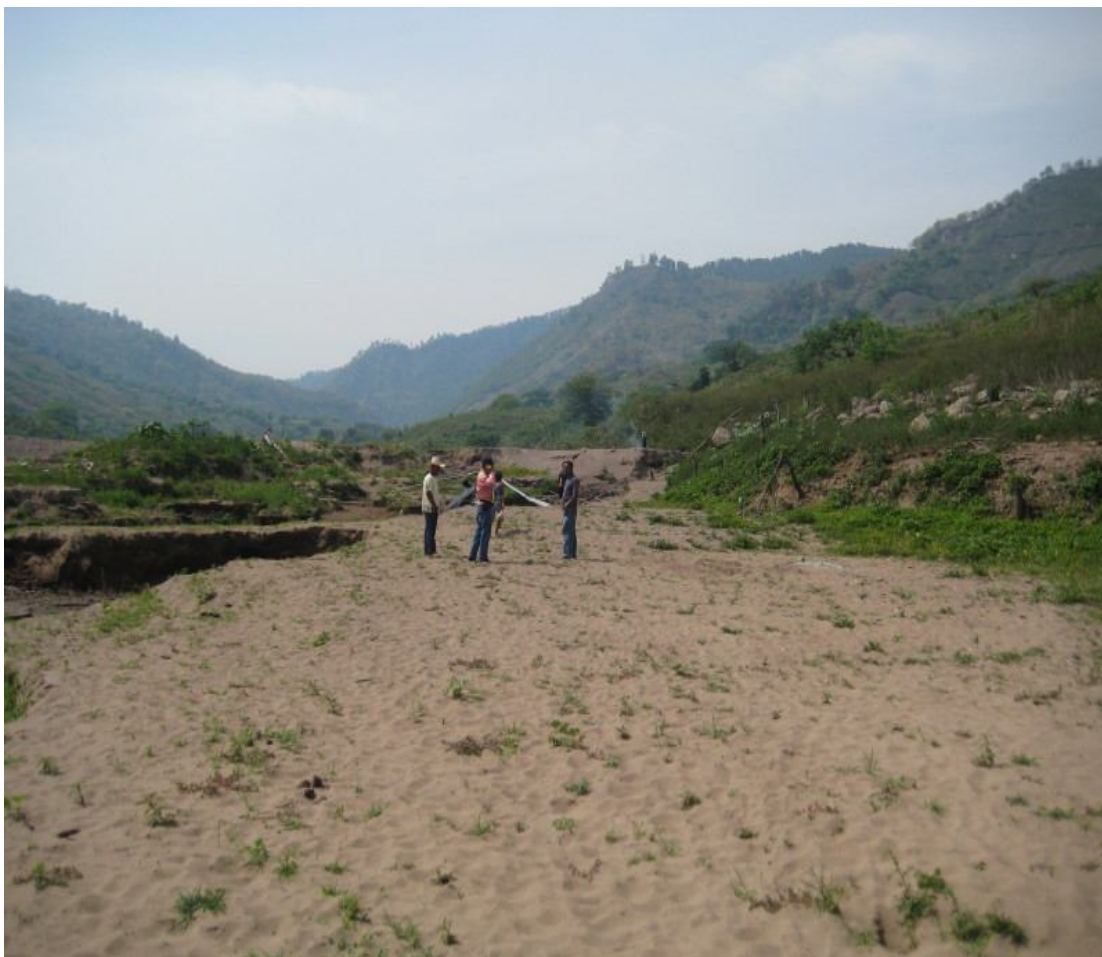
APROXIMACION QUE TENIA HR-BKH

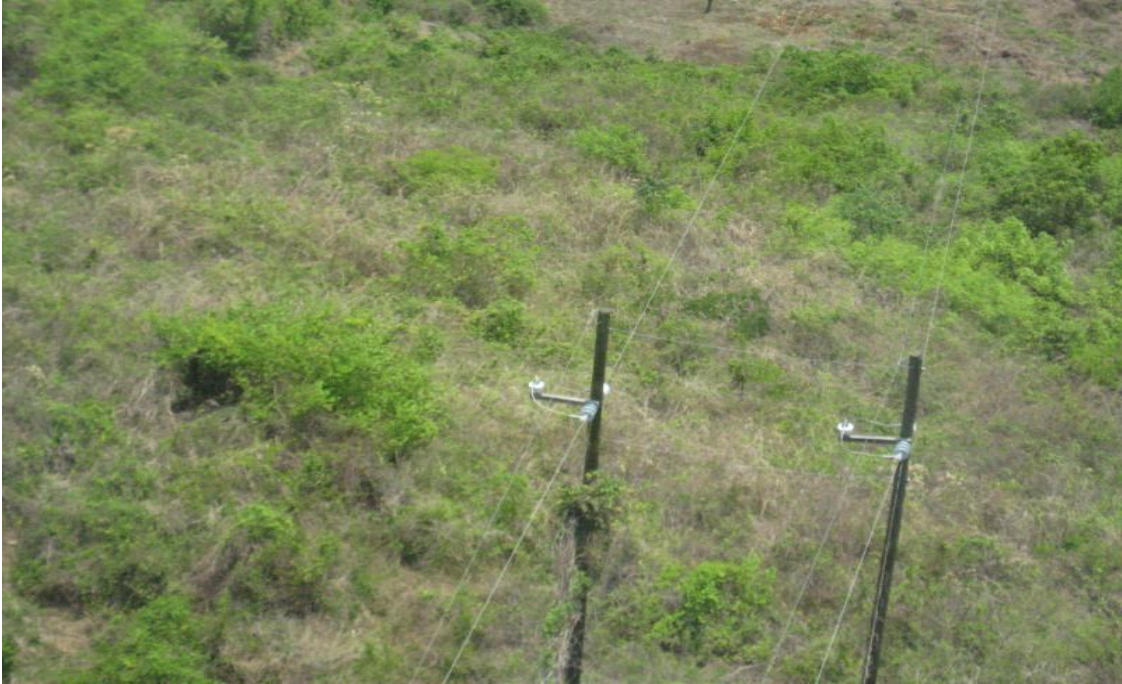
POSTES DEL TENDIDO ELECTRICO

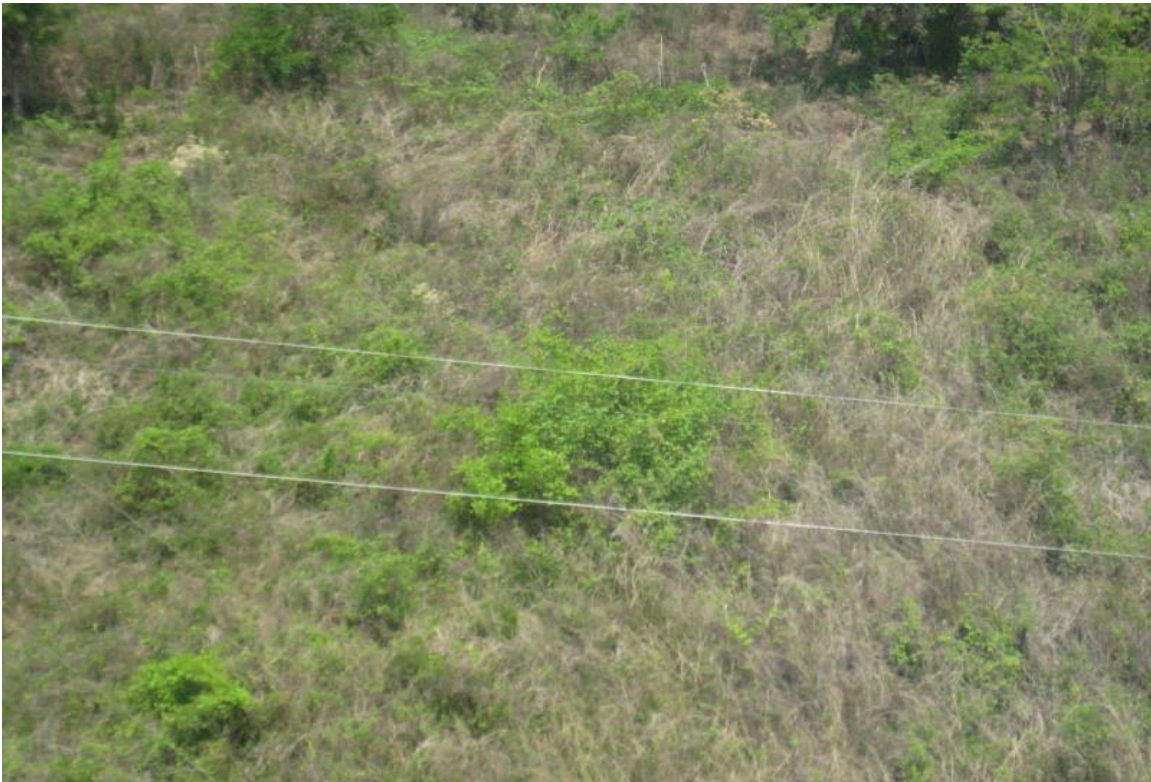
CABLES ELECTRICOS

- Sugerir a la Empresa Nacional de Energía Eléctrica, la señalización con boyas que identifiquen la presencia de cables eléctricos en el área.
- Que en futuros accidentes que sucedan en cualquier parte del territorio Nacional ya sea en tierra o en el agua, se hagan las respectivas coordinaciones entre todos los entes involucrados (Aeronáutica Civil, Operadores, Compañías Aseguradoras, Organismos, etc.), para recuperar o dejar los restos de la aeronave en donde se estime conveniente.

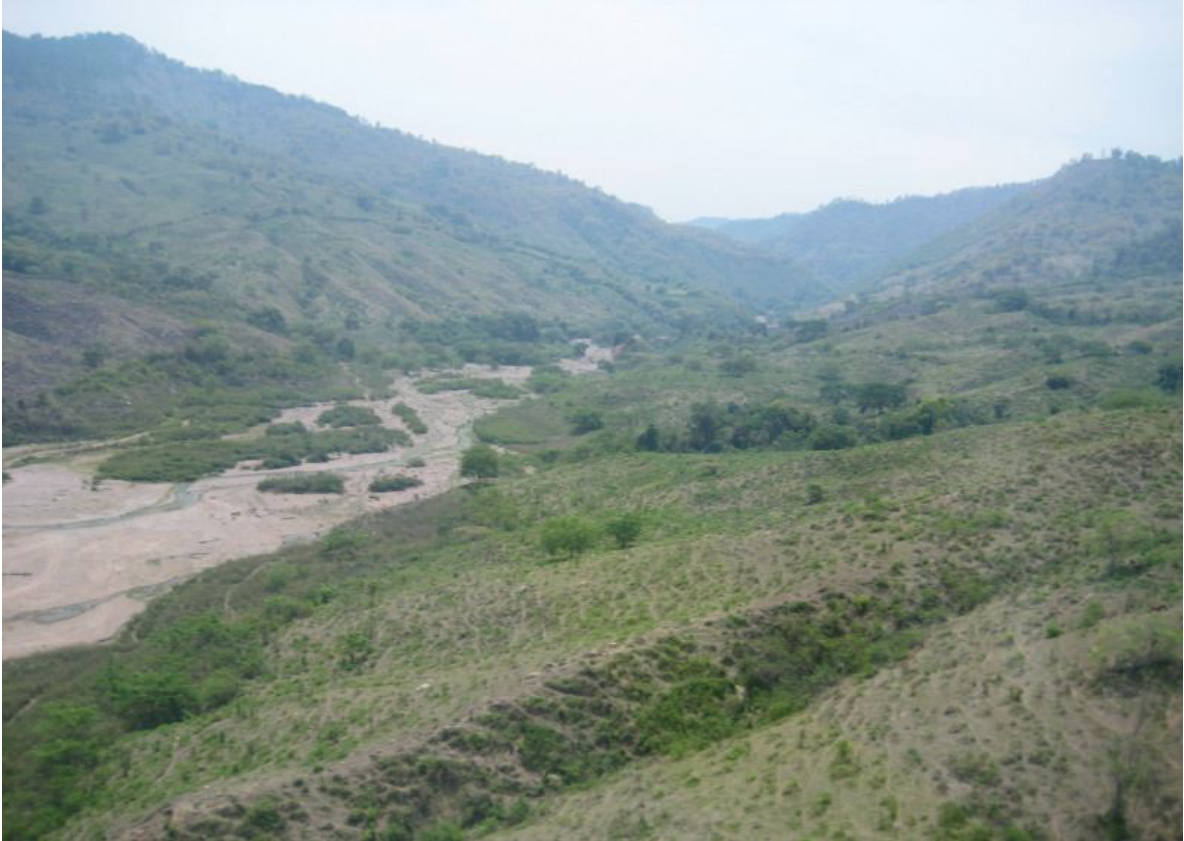
VISTA PANORAMICA DE TRAYECTORIA DE HELICOPTERO

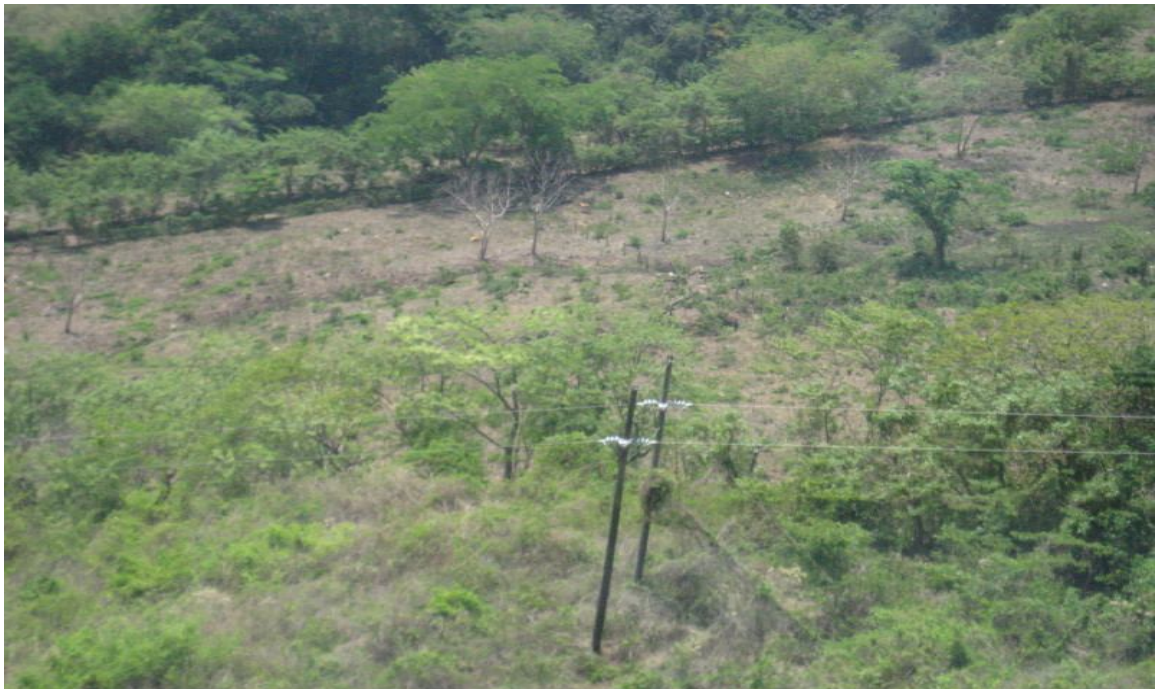
CABLE NEUTRO PASA POR PARTE SUPERIOR DE LOS POSTES

Una vez revisada la información recolectada en el análisis se puede concluir que el accidente del helicóptero Bell 407 Matricula HR-BKH fué causado al impactar el tail boom con el cable neutro del tendido eléctrico que conduce energía a varias comunidades aledañas a la Represa Francisco Morazán, provocando que este se enredara en el rotor de cola, lo cual hizo que la aeronave perdiera su efectividad en el control direccional del helicóptero obligando a la tripulación ha efectuar un aterrizaje de emergencia (autorotación).

- Advertir a las tripulaciones de vuelo sobre los riesgos en sobre volar a baja altura las inmediaciones de la represa Francisco Morazán, por la cantidad de cables que cruzan y salen de dicha represa.
