AGENCIA HONDUREÑA
DE AERONÁUTICA CIVIL

INTRODUCCION

El incidente ocurrió en la pista del aeródromo de Utila, ubicado en la isla de Utila, Departamento de Islas de la Bahía, Honduras, Centro América el día 12 de Septiembre del 2015, aproximadamente a las 2300 UTC.

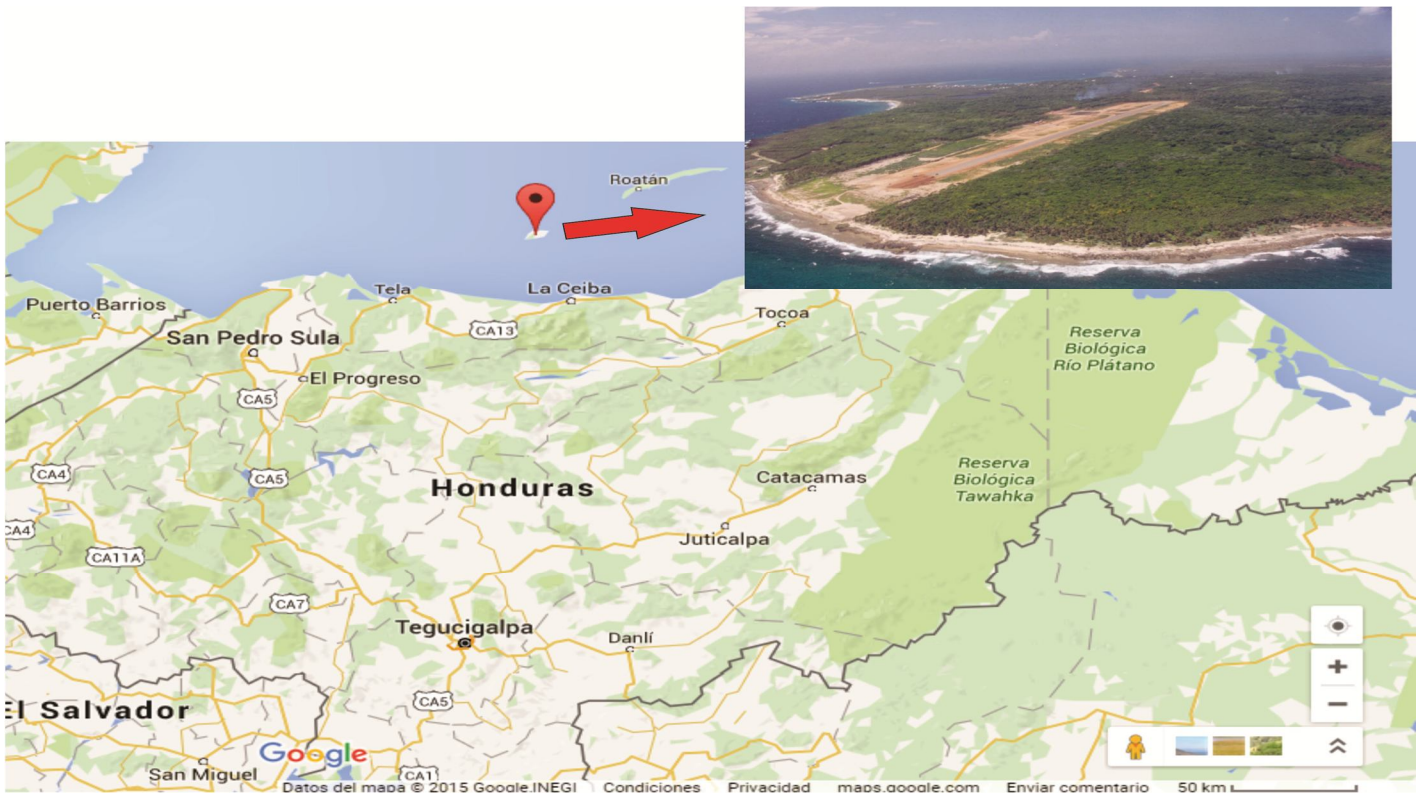
Foto No 1.

El día Sábado 12 de Septiembre del año en curso aproximadamente 2250 UTC, la aeronave **Cessna 206**, con **matrícula HR-AWN**, inicio su plan de vuelo en condiciones **VFR** desde el aeropuerto Internacional **“Golosón”** ubicado en la ciudad de La Ceiba, Atlántida hacia la Isla de Utila en el departamento de Islas de la Bahía (**ver foto No.1**), experimentando el piloto un colapso del Tren de Aterrizaje principal derecho a la altura del fuselaje, esto ocurriendo después de haber aterrizado por la pista 07 y haber efectuado un viraje de 180 grados sobre la misma para regresar al área de estacionamiento (**ver anexo 1**)

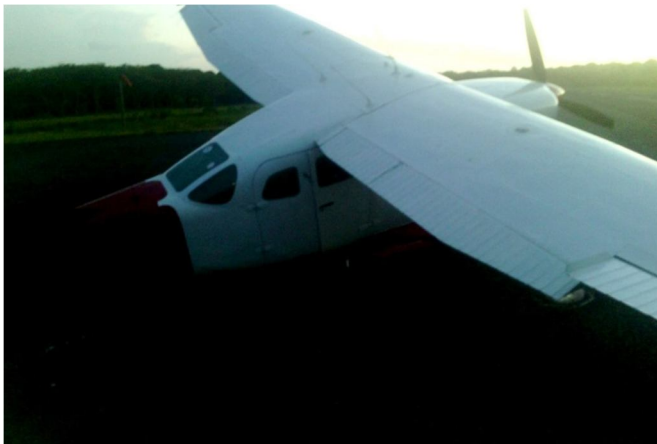
Foto No 2.

El tren principal derecho colapsó causando que el mismo se quebrara en dos partes y que la aeronave sufriera daños en su ala derecha (TIPS) y rayones por derrape en la superficie de la pista, también el elevador del mismo lado tuvo daños menores, así como también el Cargo Pood.

- 1. Fatiga de Material.**
- 2. Corrosión debido al salitre que afecta a las aeronaves en esa zona costera del norte del país.**
- 3. Exceso de impactos de aterrizajes al tren principal en pistas no preparadas.**

1. Que se ejecuten los programas de mantenimiento por corrosión, condiciones de salitre e impactos del tren de aterrizaje.
2. Que se ejecuten los procedimientos NDI que se encuentran a en los Manuales de Mantenimiento y que se informe del resultado a la AHAC.

3. Que todas las que realizan operaciones en aeropuertos no controlados como el mencionado en este incidente, den instrucciones a todas sus tripulaciones del procedimiento de Walk Around (inspección a la aeronave) después de cada aterrizaje, especialmente cuando las aeronaves aterrizan en pistas no preparadas.
4. Que tengan registro de todas las partes de aeronave que guardan en su stock de repuestos.

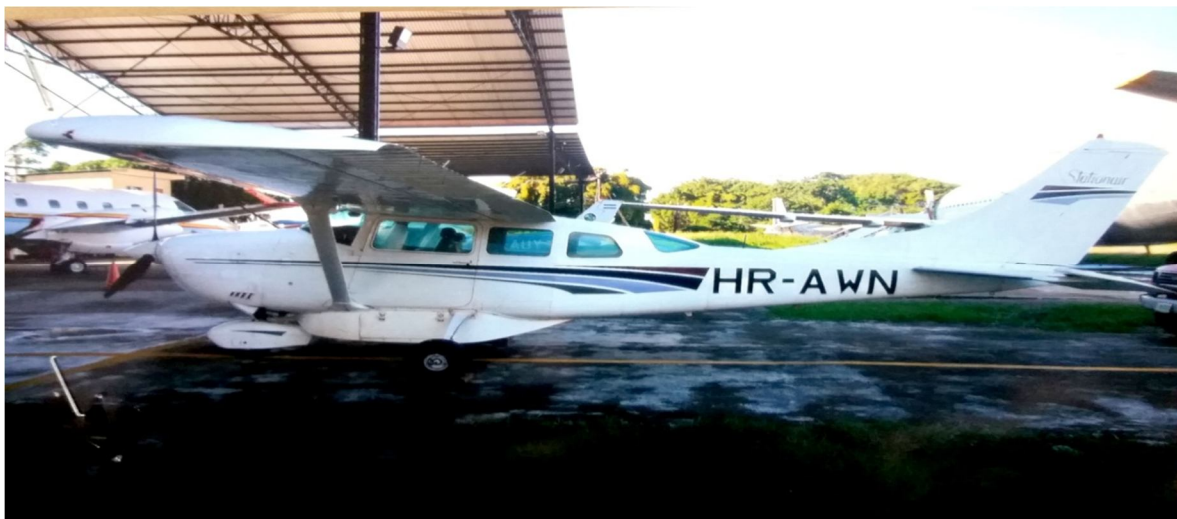
Foto No 4.

1.6.- INFORMACION SOBRE LA AERONAVE (ver foto No. 4)

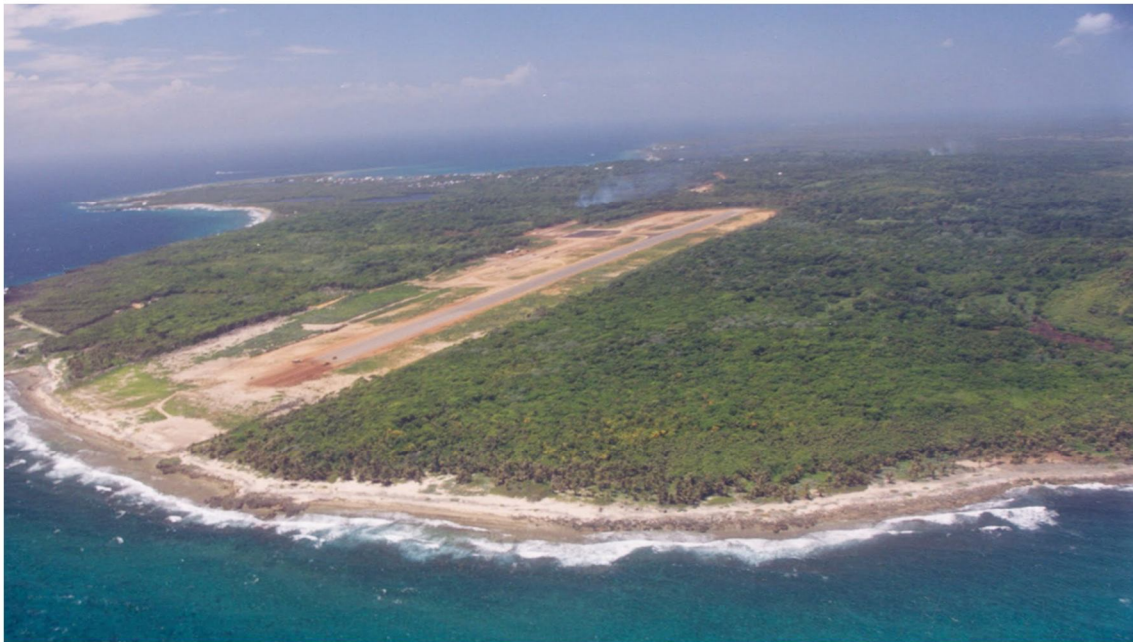
El Aeródromo de Utila, en donde tuvo lugar el incidente es una pista no controlada. Está ubicada en la isla de Utila, Departamento de Islas de la Bahía La pista **07** tiene una longitud de pista de **1300 x 30 (m)** es de asfalto y tiene una altura **2 Mts MSL**, coordenadas **1606N** con **08652W** y con una pendiente de **+ 2%** (**ver foto No. 6**)

Foto No 6.
Vista general de la pista de UTILA
