AGENCIA HONDUREÑA
DE AERONÁUTICA CIVIL

El suceso investigado se cataloga como un “**Incidente Grave de Aviación**” de acuerdo con la definición de **Incidentes** establecida en el Anexo 13 de OACI "**Investigación de Accidentes e Incidentes de Aviación**" Capítulo I – Definiciones.

El incidente ocurrió en la pista del Aeropuerto Internacional de Golosón, ubicado en la ciudad de La Ceiba, Departamento de Atlántida, Honduras, Centro América el día 19 de mayo del 2014, aproximadamente a las 1415 UTC.

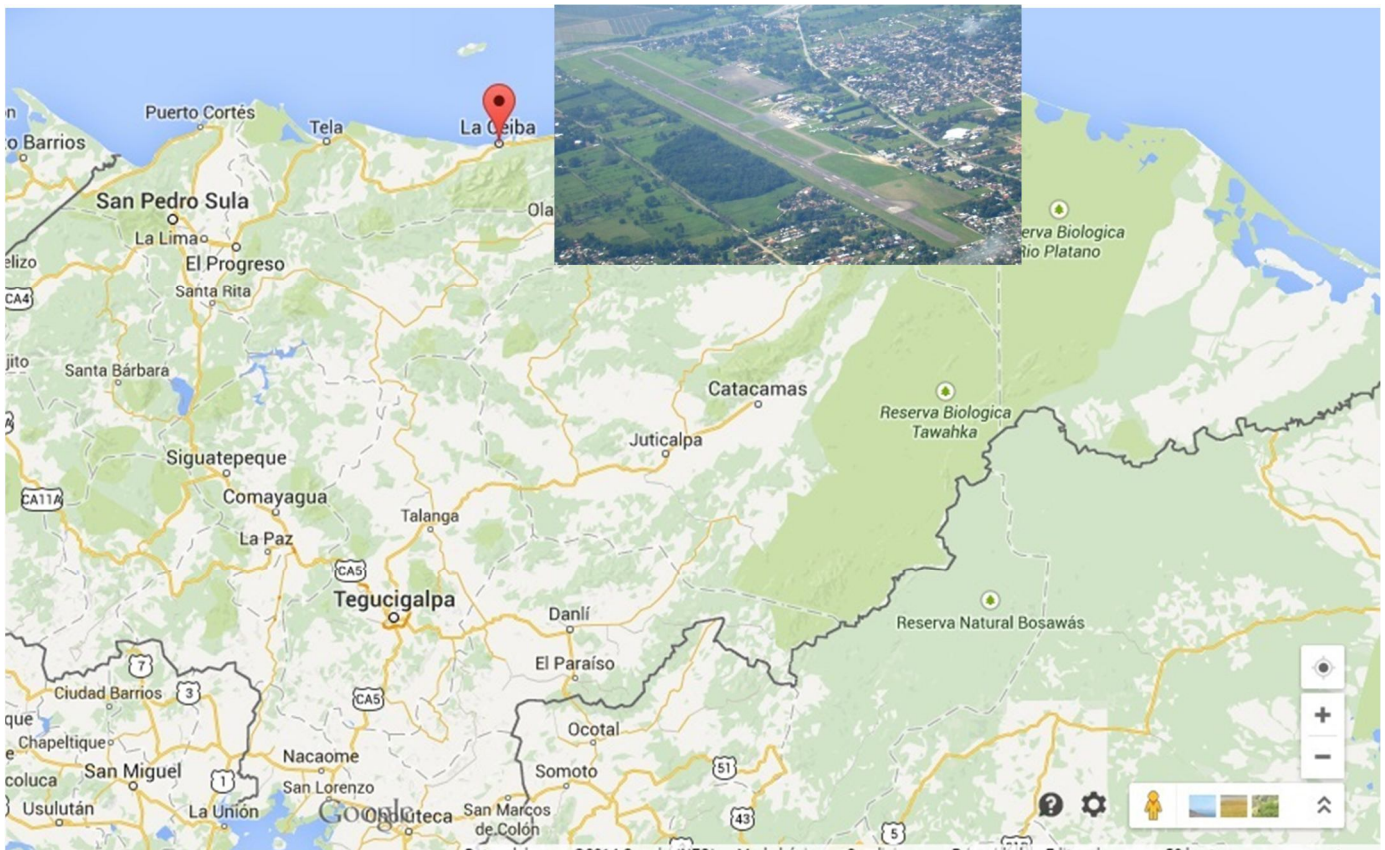
Foto No 1

El día lunes 19 de mayo del año en curso aproximadamente 1415 UTC, la aeronave **Cessna 402C**, serie **0117**, con matrícula **HR-AYB**, inicio su plan de vuelo en condiciones VFR desde el aeropuerto “**Juan Ramón Gálvez**” ubicado en la Isla de Roatán hacia la ciudad de Trujillo en el departamento de Colon, experimentando el piloto una falla en la retracción del tren de nariz, declarando en emergencia a la torre de control y decidiendo realizar un aterrizaje forzoso en el aeropuerto Golosón de la ciudad de la Ceiba Departamento de Atlántida ver **foto No1**.

La aeronave hizo un recorrido de unos 450 m aproximadamente y quedó en reposo en la margen izquierda de la pista principal **07** con el tren de nariz retractado y el tren principal extendido sobre la superficie de tierra, impactando las hélices de ambos motores doblándose y efectuando el piloto un apagado de los motores, no hubo desprendimiento de sistemas ni componentes del avión.

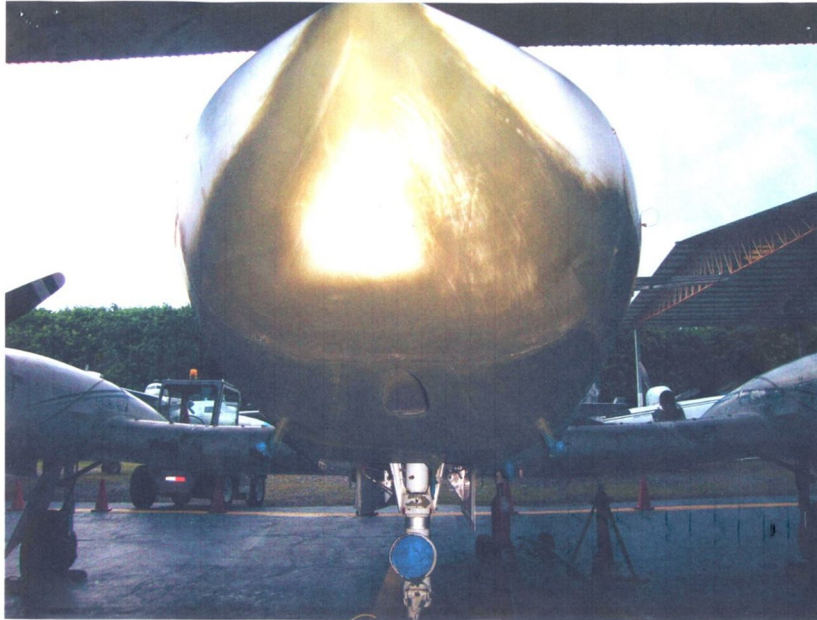
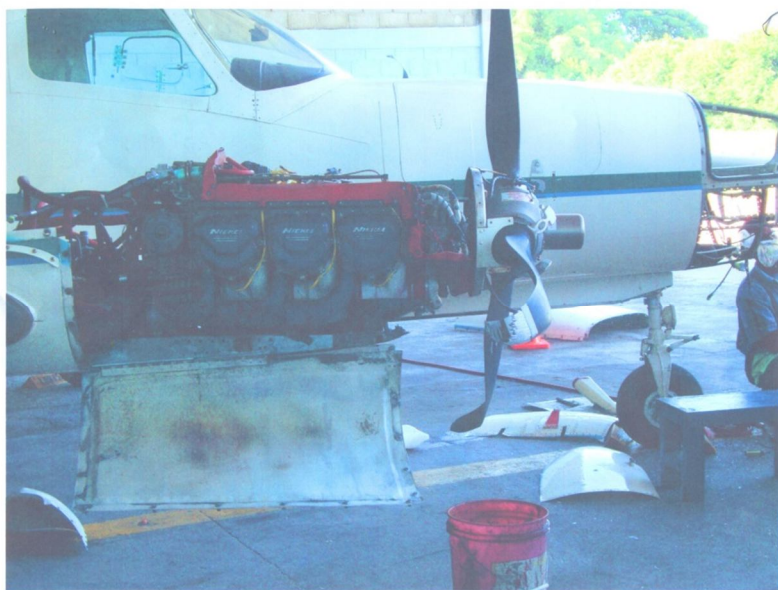
Durante el aterrizaje de emergencia la aeronave sufrió daños en el mecanismo del tren de nariz y en la piel y estructura de la sección de nariz así como en ambos motores y sus respectivas hélices. (Ver fotos No. 2 y 3)

Que el exceso de vibración al momento de estar en la carrera de despegue en la pista, pudo ocasionar la quebradura del BELLCRANCK del sistema del tren de nariz, engancho el mecanismo del proceso de bajado del tren y no permitiendo extenderse con el procedimiento normal, ni con el procedimiento de emergencia.

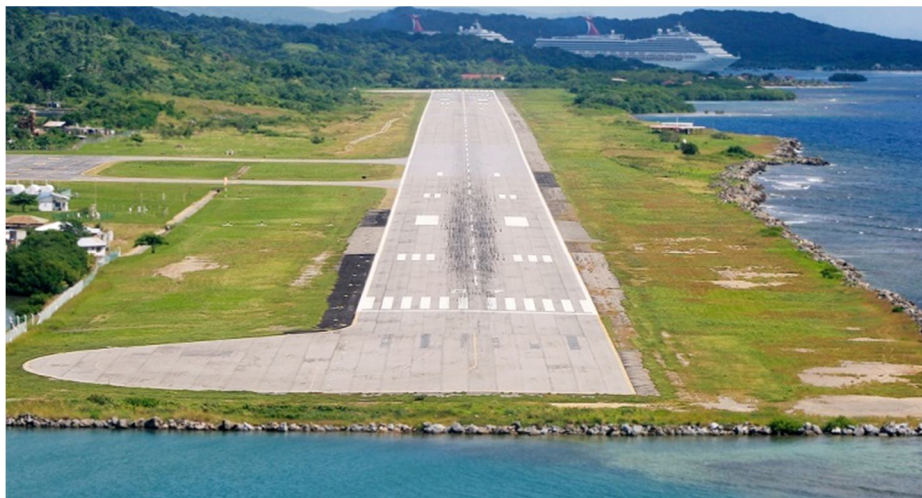
Foto No 6

El Aeródromo Internacional de Roatán, en donde inicio el vuelo. **(Ver foto No 6).**

- En la parte central de la pista de Roatán, la superficie asfáltica existía (el día del incidente), un área con fallas de hundimiento en la consistencia asfáltica que pudieron ocasionar exceso de vibración en el tren de nariz.

1. Que sea nuevamente inspeccionada la superficie de la pista del aeropuerto Juan Manuel Gálvez en la isla de Roatán, Islas de la Bahía y a todas las pistas no controladas del país para poder evitar futuros accidentes o incidentes como el del Cessna 402, matrícula HR-AYB
2. Que todas las empresas que realizan operaciones en aeropuertos no controlados mencionados en este incidente den instrucciones a todas sus tripulaciones del Walk Around (inspección a la aeronave) después de cada aterrizaje.
