El suceso investigado se cataloga como un “**Accidente de Aviación**” de acuerdo con la definición de **Accidente** establecida en el **Anexo 13 de OACI “Investigación de Accidentes e Incidentes de Aviación” Capítulo I – Definiciones.**

El Accidente ocurrió en las fincas de Caña de la empresa Azucarera La Grecia, en Marcovia, Departamento de Choluteca, el día 20 de octubre del año 2018, aproximadamente a las **1530 UTC**.

El día sábado 20 de octubre del presente año 2018, una aeronave tipo Helicóptero **BELL (206BII)** con matrícula **HR-AQS**, efectuaba vuelos de fumigación en las fincas de Cañas de Azúcar de la Empresa Azucarera la Grecia, en Marcovia departamento de Choluteca, Honduras.

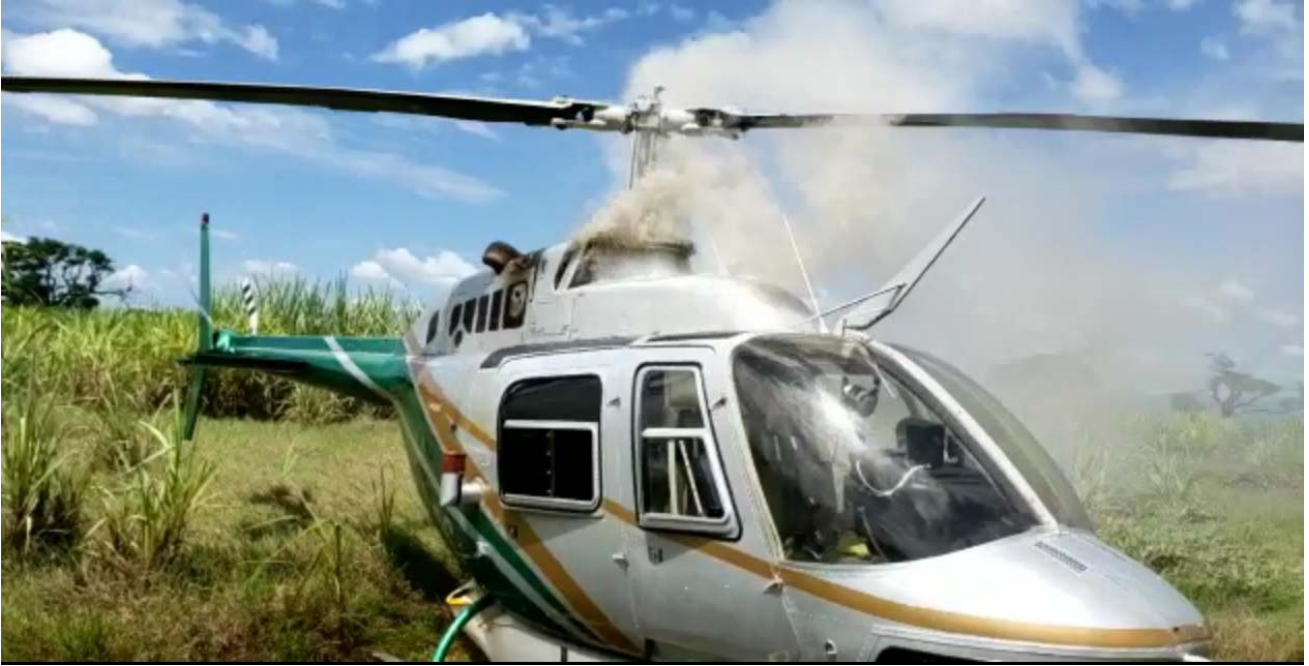
Foto No. 1

La aeronave tuvo daños en las siguientes partes ver foto (**Fotos 1, 2, 3, 4, 5, 6, 7 y 8**)

- Cowling de la transmisión removido y con signos de quemadura en área superior izquierdo trasero.
- Base estructural de aluminio de los FCD filters con quemadura en un 30 por ciento y abertura en el lado izquierdo, provocado por la discrepancia generada.
- Cowling del motor área delantera con evidencia de quemadura suscitada con el fuego generado y también con un daño en el área de la parrilla lado derecho
- Eje impulsor principal Kaflex

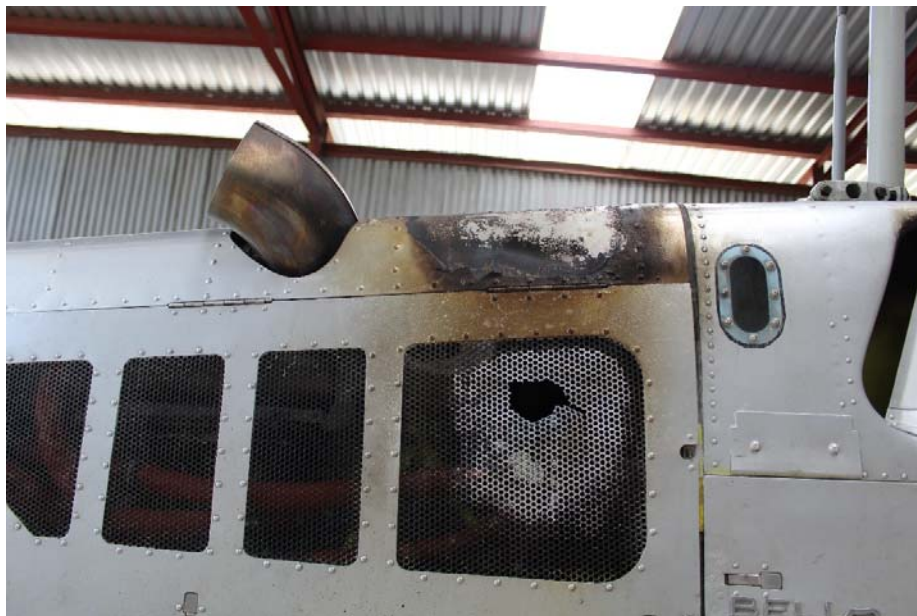
Foto No 6

- La aeronave tipo helicóptero resulto dañada en el Cowling de la transmisión, Cowling del motor, parrilla lado derecho y en el Eje impulsor principal Kaflex

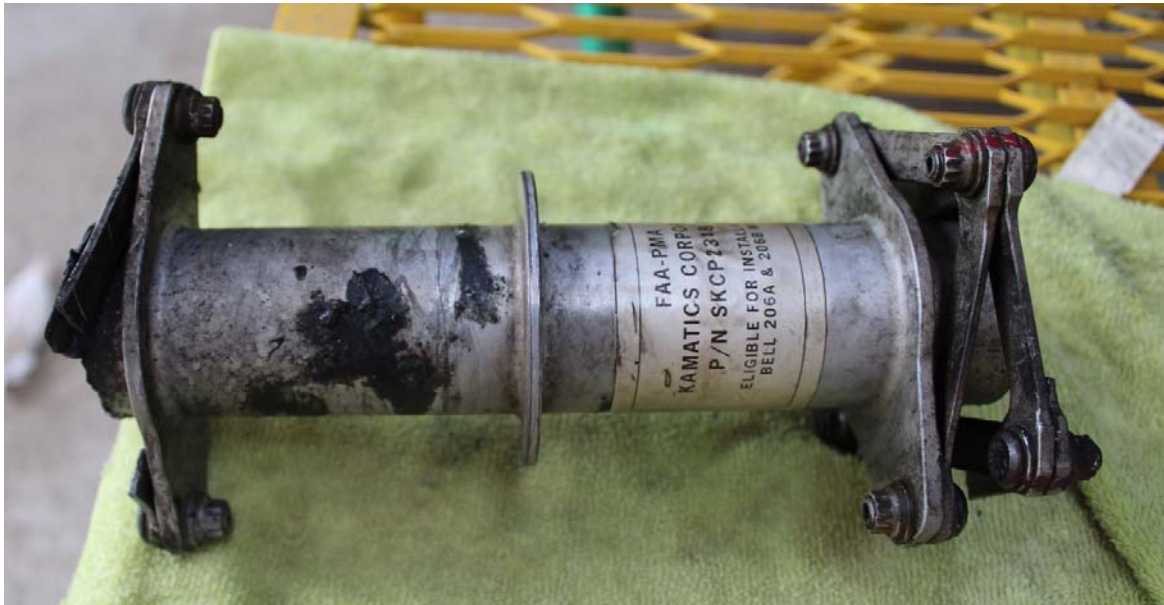
Foto No 9

Luego para localizar el sonido (vibración) encendió el helicóptero, pero no se logró escuchar nada, el piloto levanto el helicóptero en **Hover** a unos 3 metros aproximadamente y segundos después se escuchó el sonido acompañado por vibraciones y aterrizo inmediatamente, el personal en tierra indico que había humo y fuego, se trató de controlar el fuego con el extintor de mano, pero no fue posible y se pudo controlar con agua, se verifico que el eje **Kaflex** se había roto.

Eje impulsor principal Kaflex

- Se considera que la causa probable del accidente se originó por la fatiga del material de **Kaflex**, este se quebró en la parte delantera, el cual girando a un rango de 6000 revoluciones por minuto y está conectado con la transmisión y el eje principal, produciendo que se destrozara la línea de presión de aceite y lubrica el componente freewheeling.

Al suceder todo esto se comenzó a generar fuego dado a que en la avería tenía los tres elementos causantes del mismo, el calor causado por la fricción del rompimiento del eje impulsor, el combustible que es el aceite que estaba saliendo producto del rompimiento de la línea de presión y el oxígeno que estaba en el ambiente, juntos los tres generaron el fuego.

- Realizar reuniones con los operadores que tengan en su flota Helicópteros Bell 206 en el Estado de Honduras, que tengan instalado el eje de transmisión KAFLEX en sus helicópteros para hacer conciencia de la importancia de los programas de inspección y mantenimiento, este caso el componente KAFLEX.
