El suceso investigado se cataloga como un “**Accidente de Aviación**” de acuerdo con la definición de **Accidente** establecida en el **Anexo 13 de OACI “Investigación de Accidentes e Incidentes de Aviación”** Capítulo I – Definiciones.

El accidente ocurrió en el Aeropuerto Internacional Toncontín de la ciudad de Tegucigalpa, Honduras el día 3 de Diciembre del año 2018, aproximadamente a las **1654 UTC**.

La aeronave **Piper (PA-31T CHEYENNE)** con matrícula **N31FD**, efectuaba un vuelo privado saliendo desde Aeropuerto Internacional Toncontín, con destino al Aeropuerto Internacional Philip S. W. Goldson Ubicado en la Republica de Belize.

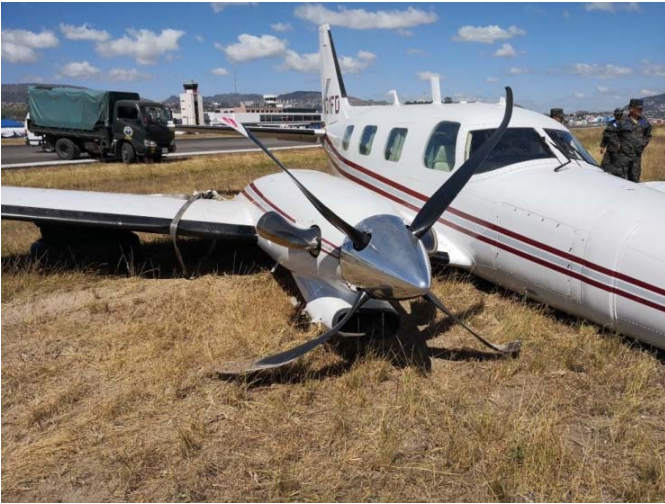
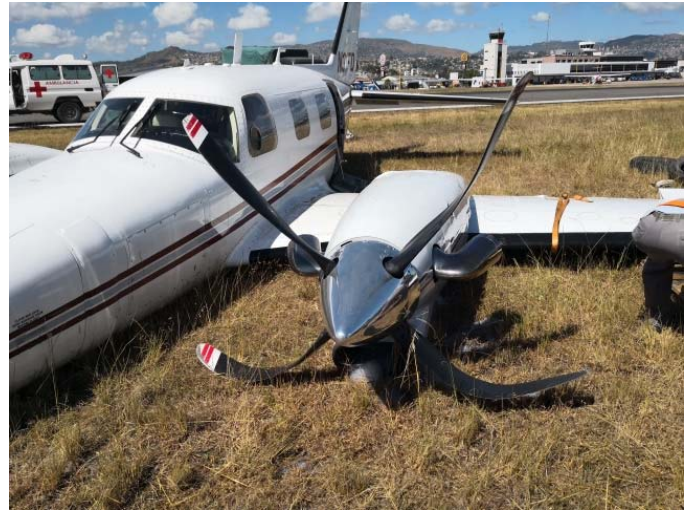
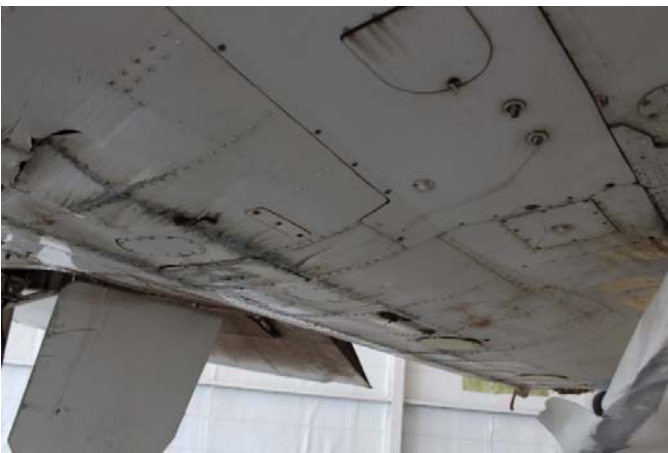
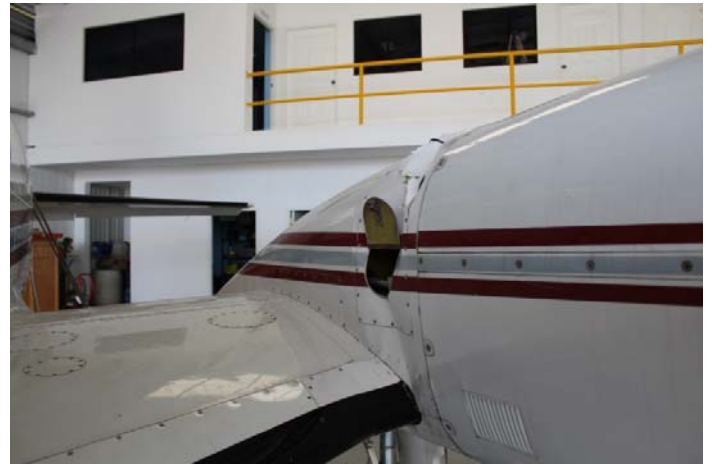
La aeronave recibió daños en el motor, hélices, parte inferior (panza) y fuselaje (ver foto No.1, 2, 3 y 4)

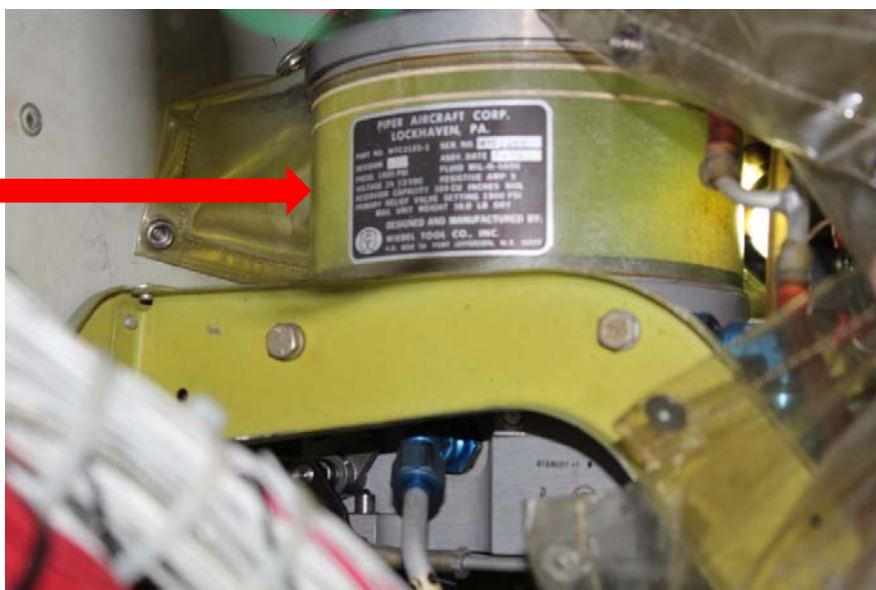
Vacio

- En la investigación se evidenció que el reservorio que contiene el líquido hidráulico el cual activa las compuertas del tren de aterrizaje se encontraba vacío, se procedió a llenarlo con líquido para así poder encontrar la posible fuga, encontrando una manguera la cual manda presión con fluido hidráulico a las bombas que activan el tren de aterrizaje, esta se encontraba rota.

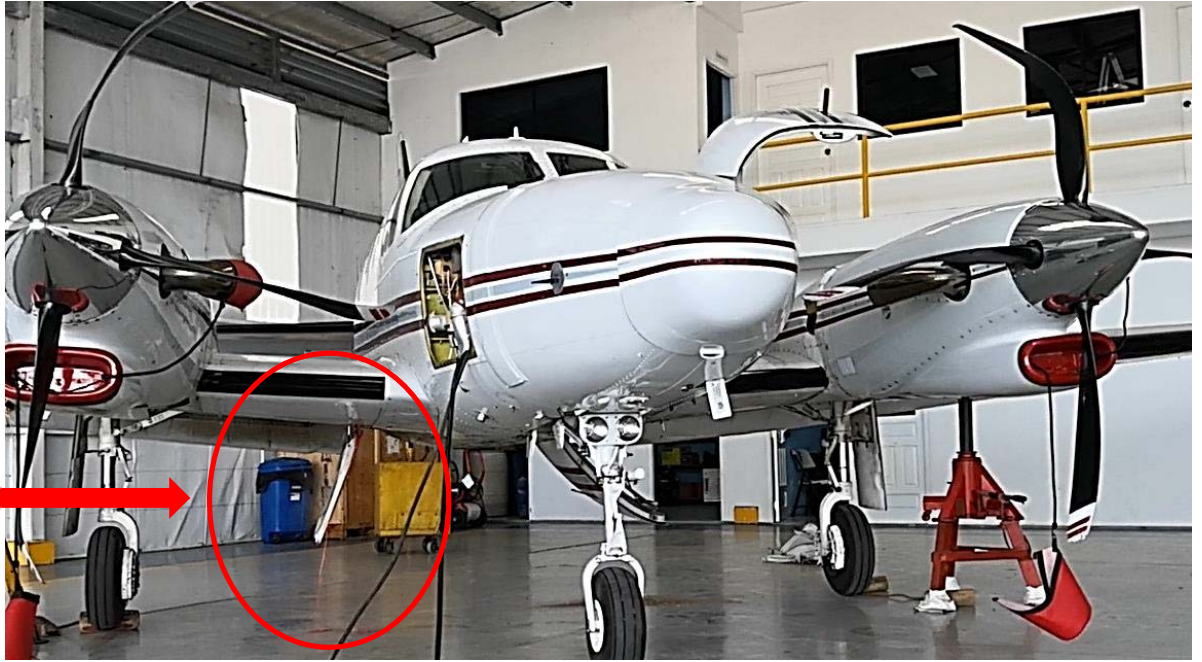
Fluido Hidráulico

- La manguera del sistema de presión hidráulica hacia el tren de aterrizaje principal derecho con número de parte 17766-2 (464-138), se encontró con daño en uno de sus extremos, lo cual provocó la fuga masiva del fluido hidráulico, reduciendo la presión del sistema a niveles mínimos para lograr la extensión de los servos actuadores de los trenes de aterrizaje y por lo tanto perdió la efectividad de desplegar el tren de nariz y el tren de aterrizaje lado derecho, logrando solamente desplegar el tren izquierdo.
