AHAC-ACCID-04-2018, GULFSTREAM G200 GALAXY, MATRICULA N813WM

El suceso investigado se cataloga como un “**Accidente de Aviación**” de acuerdo con la definición de **Accidente** establecida en el **Anexo 13 de OACI “Investigación de Accidentes e Incidentes de Aviación” Capítulo I – Definiciones**.

El accidente ocurrió a inmediaciones del Aeropuerto Internacional Toncontín de la ciudad de Tegucigalpa Departamento de Francisco Morazán Honduras, durante el procedimiento de aterrizaje, el 22 de mayo del año 2018, aproximadamente a las 17:15 UTC.

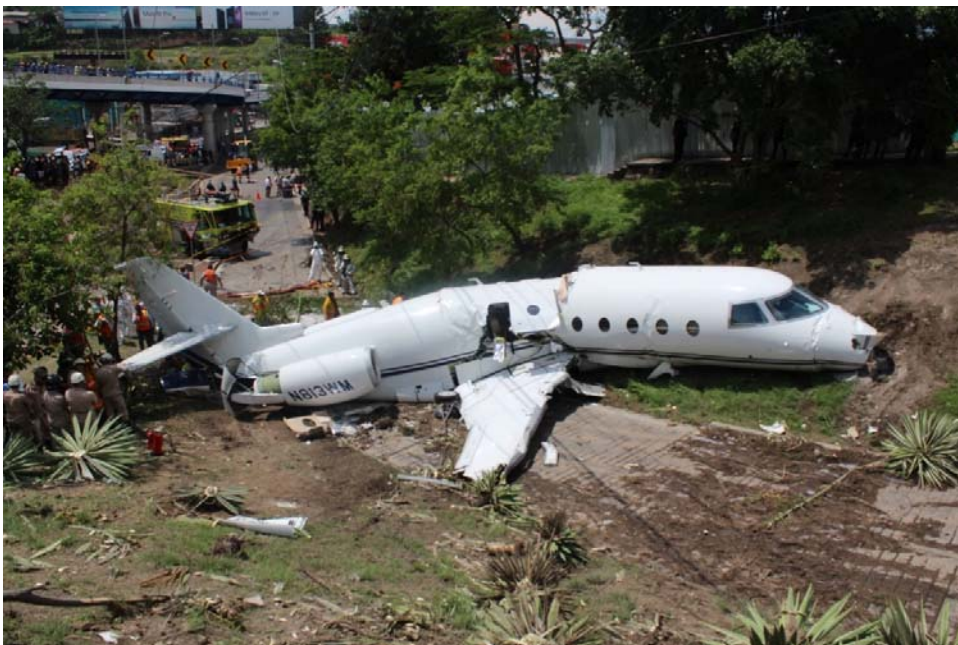
Foto No. 1

Debido a lo fuerte del impacto la aeronave se fracciono en 3 partes, las alas, sección de cabina, fuselaje, trenes de aterrizaje. (Fotos 1,2 y 3)

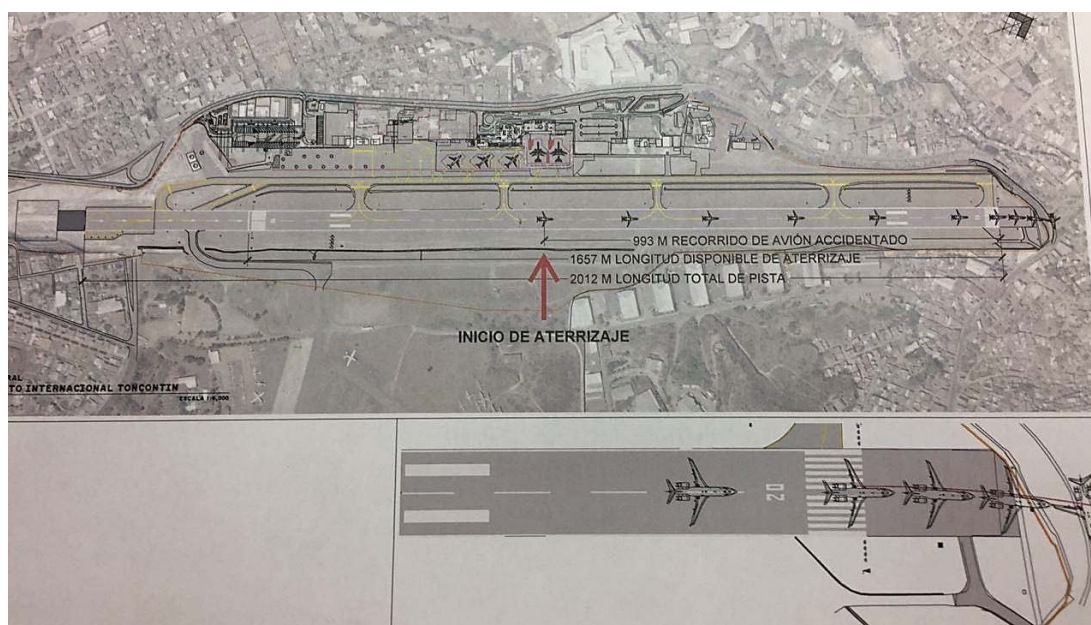
Foto No. 6

La aeronave se fracturo en 3 secciones como consecuencia del impacto, al salirse de la pista golpeo un poste de energía eléctrica, en el golpe una sección del ala derecha salió desprendida del fuselaje, el tren izquierdo se engancho del cable de alta tensión haciendo que la aeronave hiciera un viraje hacia la derecha y no continuara con su recorrido, varios restos del fuselaje quedaron esparcidos en el área del impacto. (ver foto No.6,7,8,9,10,11 y 12).

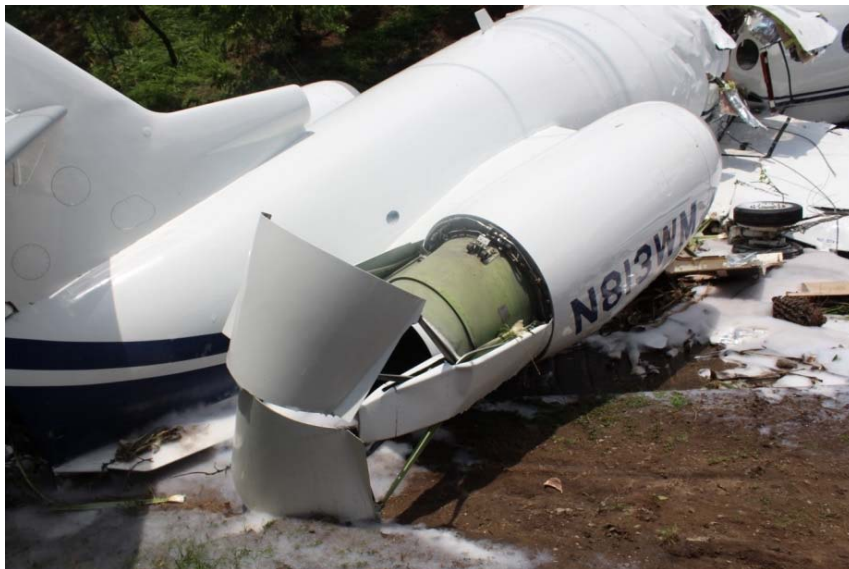
Foto No. 10

Durante la inspección física al fuselaje en el área del impacto, las reversibles se encontraron activadas.

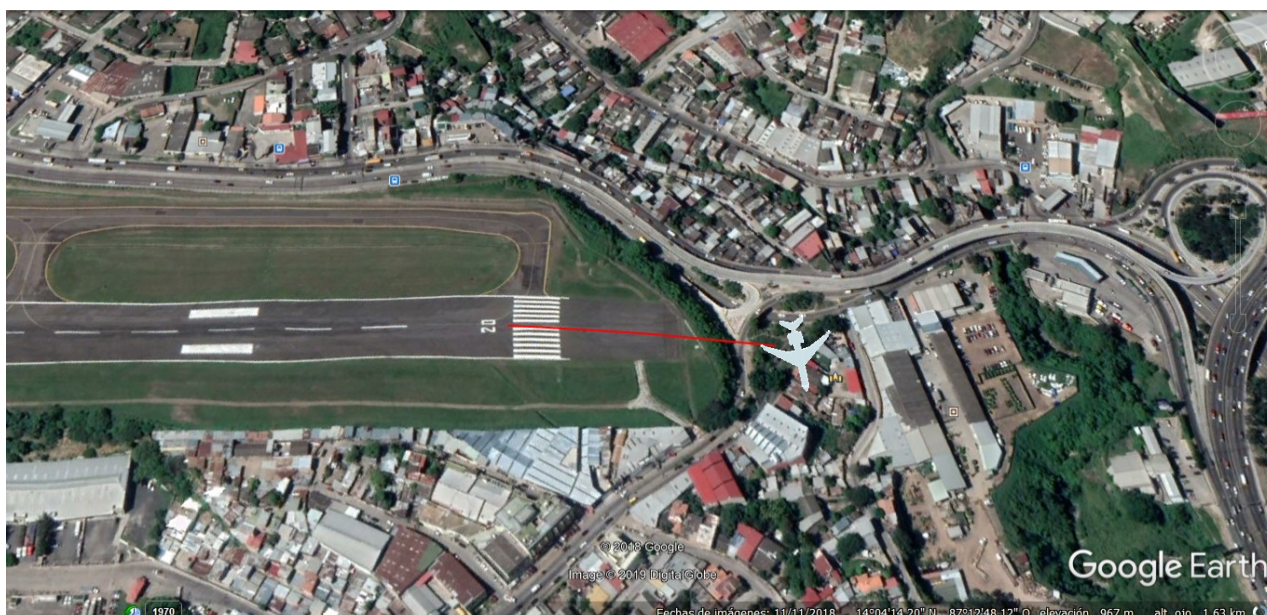
Foto No. 13

2.2 Lugar del Suceso ver foto No. 13

Distancia aproximada de la marca en la cabecera 20 del final de la pista del Aeropuerto Internacional Toncontín al lugar del impacto son 176.0 metros aproximados.

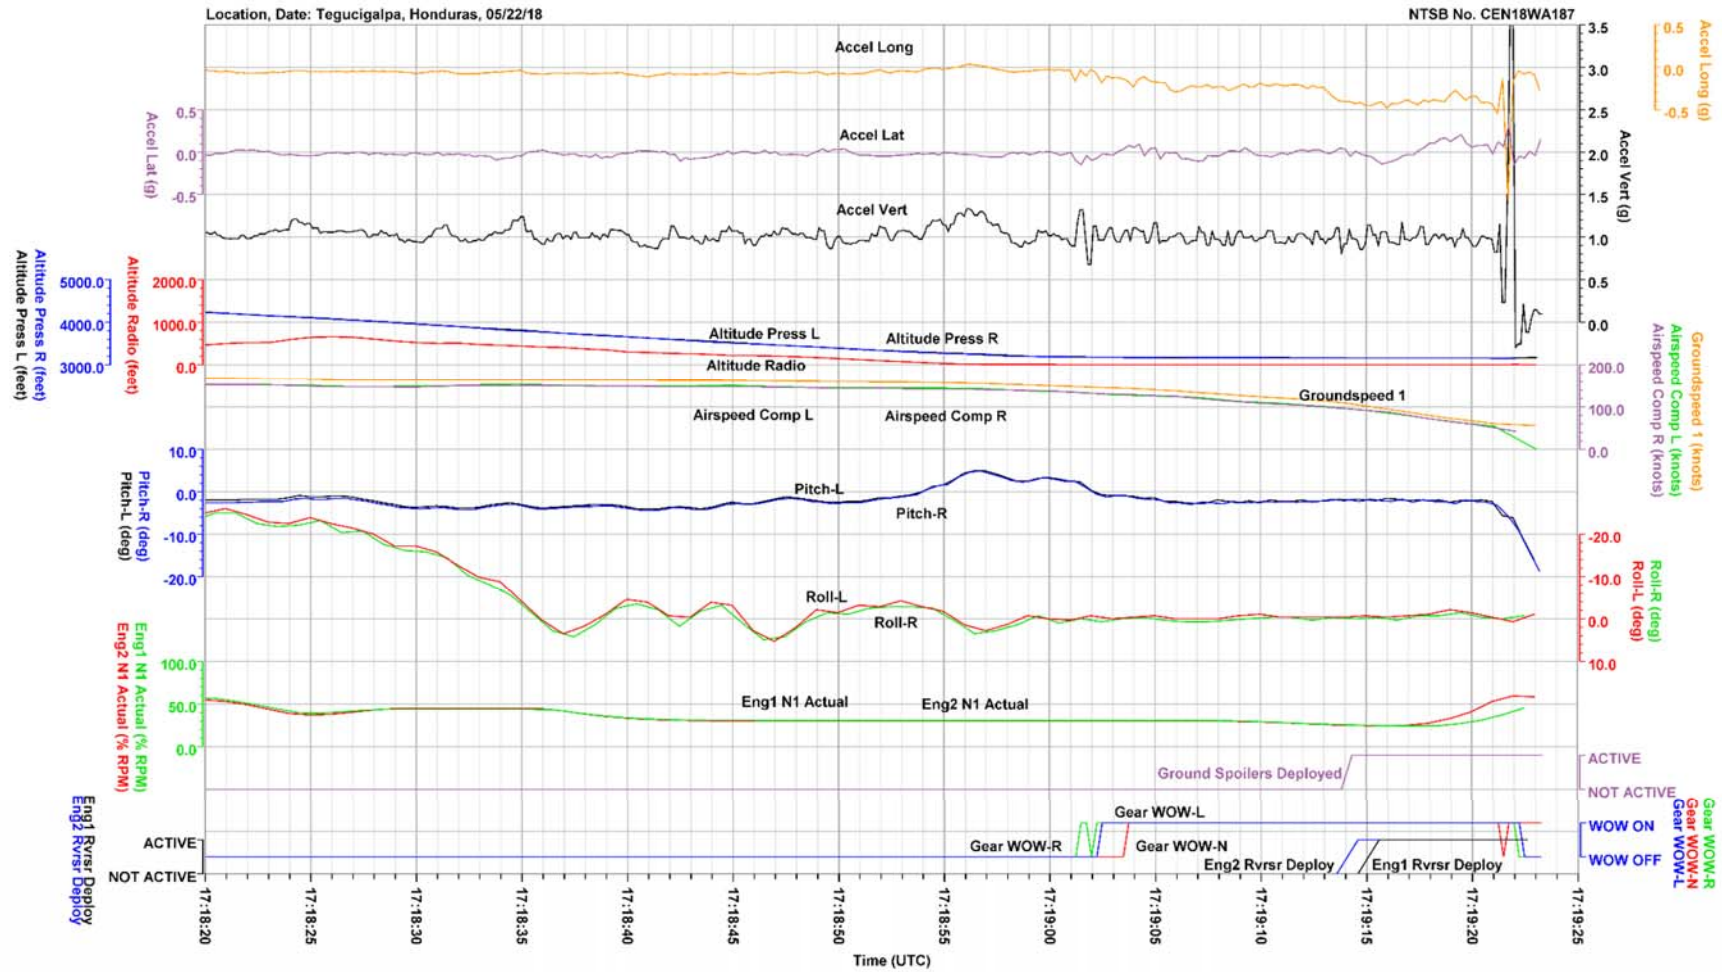
Figure 1. Plot of basic parameters during landing and runway overrun.

La aeronave aterrizó a las 11:19:01 hora local. El tren de aterrizaje principal derecho fue el primero en hacer contacto con la pista y el izquierdo hizo contacto 0:02 segundos después. El tren de nariz hizo contacto con la pista un segundo después. Los frenos aerodinámicos de la aeronave no se desplegaron inmediatamente después del aterrizaje, cuando se desplegaron aproximadamente 0:10 segundos del contacto con la pista.

La velocidad registrada al momento del aterrizaje era de 142.0 nudos y la velocidad de referencia por peso y balance en la lista de chequeo es de 128.0 nudos.

Las reversas del motor se desplegaron 0:13 segundos después del aterrizaje y los motores comenzaron a acelerar con el fin de detener la aeronave a través del sistema de empuje contrario a la dirección de desplazamiento. La grabación finalizó antes de que la aeronave se detuviera por completo.

0:20 segundos después del aterrizaje la velocidad comenzó a disminuir rápidamente con ayuda de los frenos aerodinámicos, las reversas de los motores y la acción de frenado del tren de aterrizaje principal. (ver Anexo B)

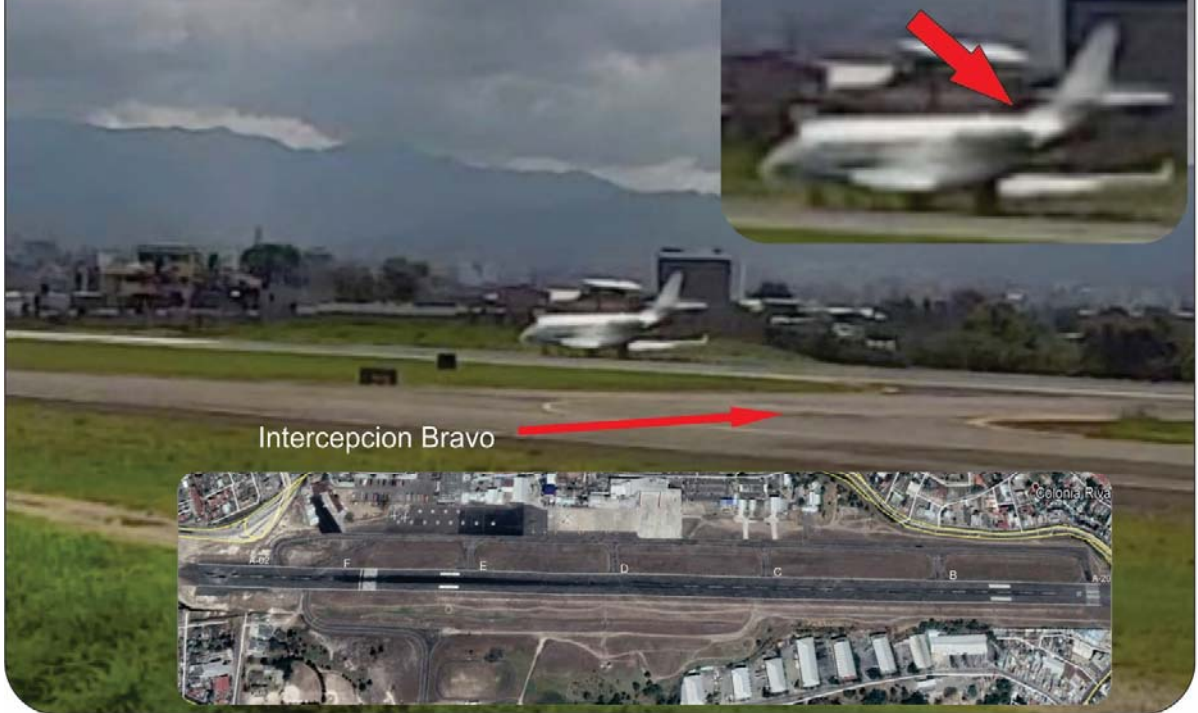
Con Reversibles
Punto de despliegue
de las reversas a una distancia
aproximada de 300 metros
al final de la pista
