AGENCIA HONDUREÑA  
DE AERONÁUTICA CIVIL

El accidente ocurrió en el Aeródromo de Wampusirpi departamento de Gracias a Dios, el día 7 de Mayo del 2018, aproximadamente a las **1750 UTC**.

La aeronave **CESSNA U206G Matrícula HR-ATD**, despegó Aeródromo de Puerto Lempira del Departamento de Gracias a Dios **foto No.1**, con destino a la pista del municipio de Wampusirpi **Foto No.2**, en un vuelo de transporte de pasajeros, sin ninguna novedad.

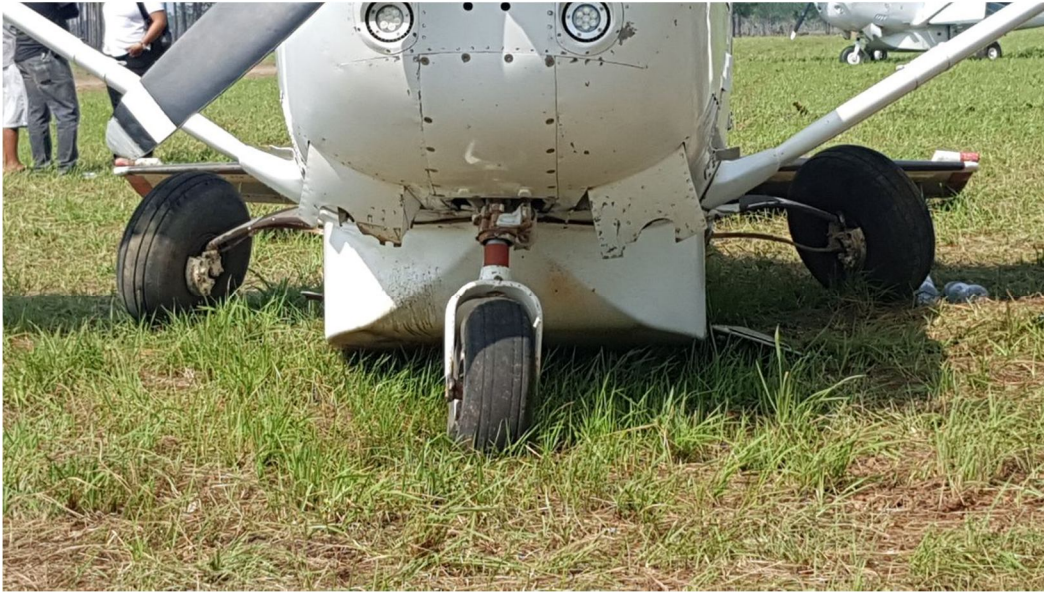
**Foto No. 3**

La aeronave tuvo daños estructurales de consideración en todo el fuselaje, en el tren de nariz, tren izquierdo y derecho, hélice doblada y el área de carga dañada (Ver fotos No.3, No. 4, No. 5 y 6)

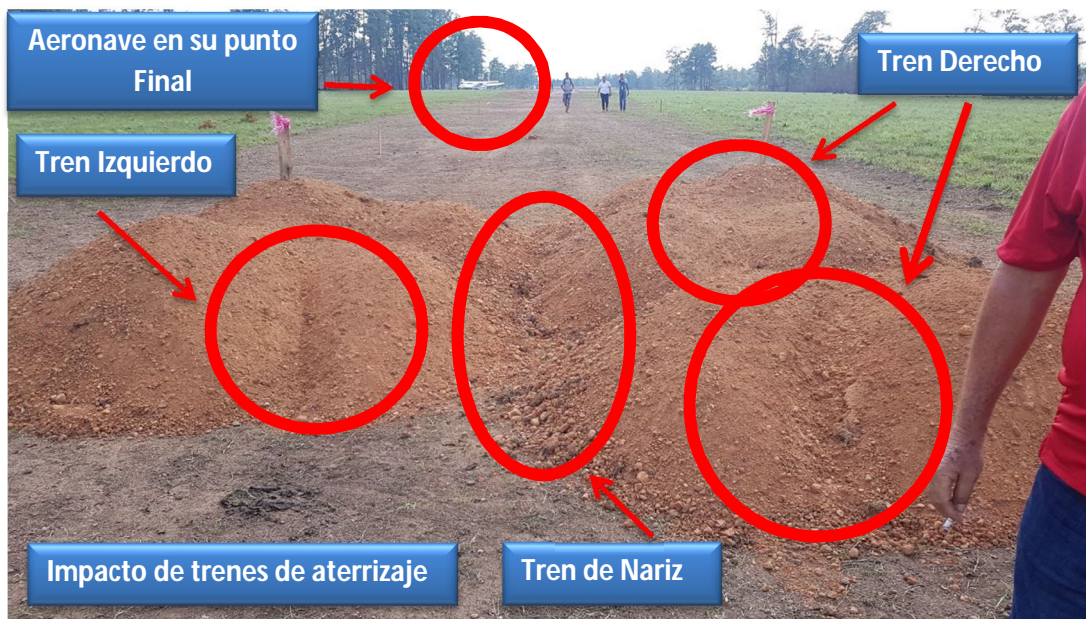
**Foto No.9**

**1.12.- INFORMACIÓN DE LOS RESTOS DE LA AERONAVE ACCIDENTADA Y DEL IMPACTO (Ver foto No 9 y 10)**

La aeronave resultó dañada al aterrizar ya que en la pista se encontraba material de relleno para realizar trabajos de mantenimiento en el área de impacto o aterrizaje, los daños sufridos en la aeronave fueron en todo el fuselaje, en el tren de nariz, tren izquierdo y derecho, hélice doblada y el área de carga dañada.

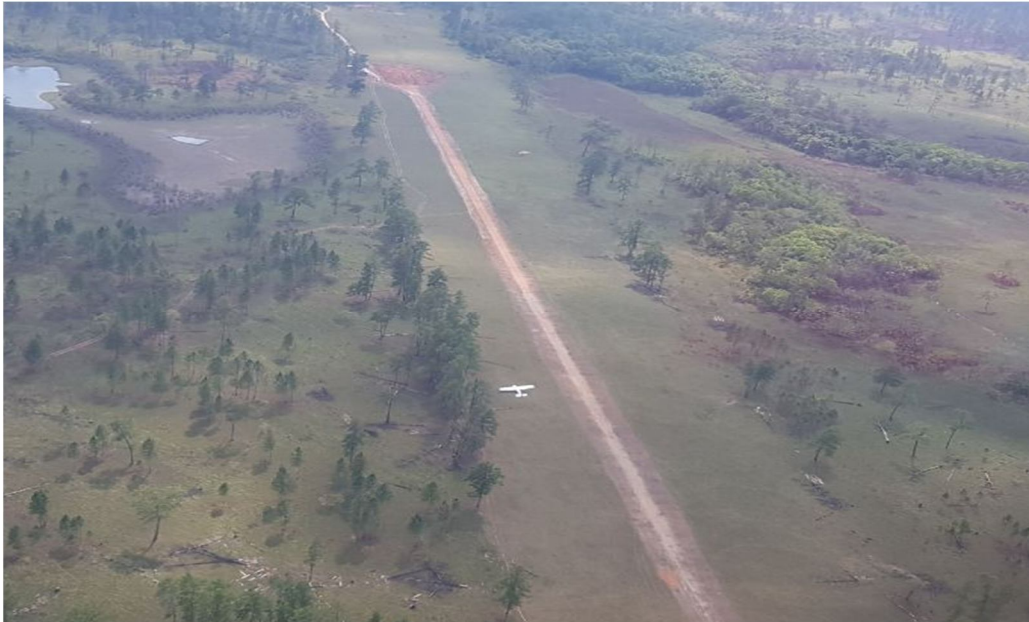
**Foto No.10**

## **2.2 Lugar del Suceso ver foto No. 10**

- Se considera que la causa probable del accidente se originó al no poder visualizar dos bultos de material de relleno para realizar trabajos de mantenimiento en la pista, dicho material se encontraba en el área de impacto o aterrizaje, cabe mencionar que el material de relleno es del mismo color de la pista.

La Agencia de Aeronáutica Civil deberá mantener coordinación entre las alcaldías de estos municipios donde se encuentran los aeródromos no controlados, para cuando se realicen trabajos de mantenimientos, estos se hagan en el menor tiempo posible y así los pilotos puedan realizar vuelos seguros a estos aeródromos.

Al realizar operaciones en aeropuertos no controlados, efectuar sobrevuelos sobre la pista a aterrizar para observar el área de aterrizaje, y los operadores deberían dar instrucciones a todas sus tripulaciones del procedimiento de Go-Around (aterrizaje frustrado), especialmente cuando las aeronaves aterrizan en pistas no controladas.
