AGENCIA HONDUREÑA  
DE AERONÁUTICA CIVIL

El accidente ocurrió a una distancia aproximada de 08 millas del Aeródromo de la Isla de Utila jurisdicción del departamento de las Islas de la Bahía, el día 23 de Julio del 2017, aproximadamente a las **2010 UTC**.

La aeronave **CESSNA U206G Matrícula HR-AVS**, despegó Aeropuerto Internacional de Golosón de la ciudad de La Ceiba **foto No.1**, con destino a la isla de Utila **Foto No.2**, en un vuelo de transporte de pasajeros, al ir sobrevolando a una altura de mil quinientos pies (1,500´) sobre el mar y estando a unas 08 milla del lugar del destino, el motor empezó a tener ligeras vibraciones por lo que el piloto revisa los parámetro de los instrumentos, observando una disminución en el indicador de presión de aceite con pérdida de potencia (RPM).

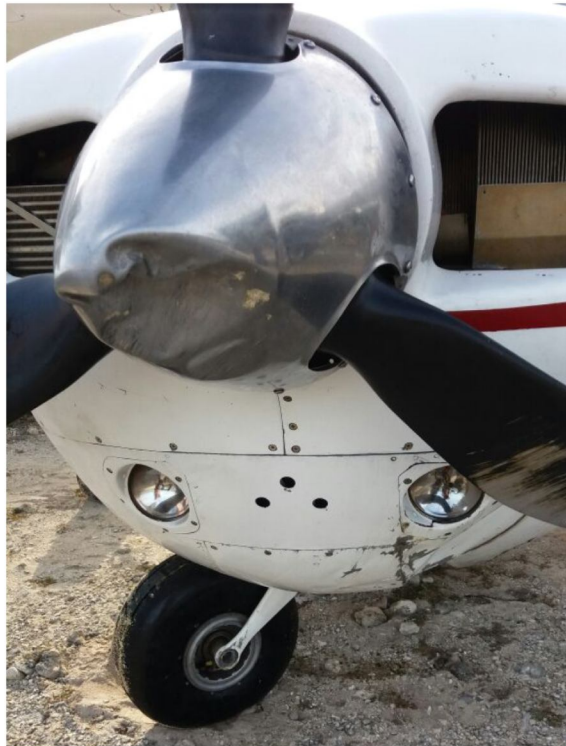
**Foto No. 3**

La aeronave tuvo daños estructurales de consideración en todo el fuselaje, en el tren de nariz doblado y quebrado, helice doblada y spinner golpeado, punta de ala izquierda golpeada y motor desbielado. (Ver fotos No.3, No. 4, No. 5 y 6)

La aeronave resultó dañada por el aterrizaje de emergencia en la playa, teniendo daños estructurales de consideración en todo el fuselaje, en el tren de nariz doblado y quebrado, hélice doblada y spinner golpeado, punta de ala izquierda golpeada y motor desbielado.

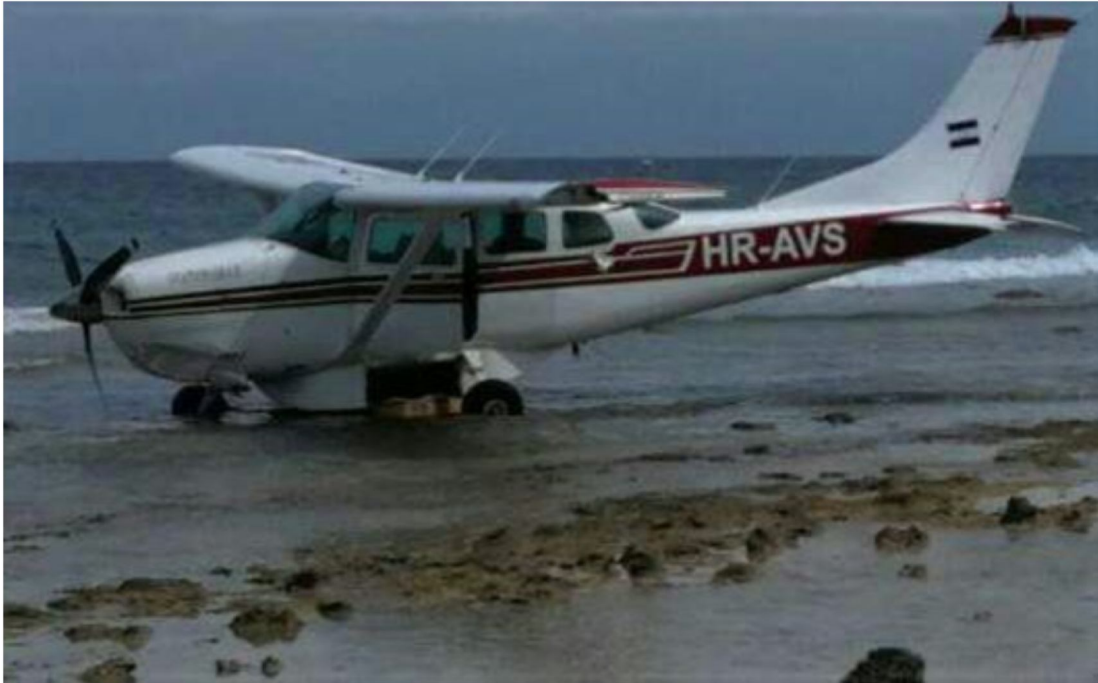
**Foto No.10**

Procede a buscar un área segura para efectuar un aterrizaje de emergencia escogiendo la orilla de la playa, efectúa el aterrizaje sin sufrir daños los pasajeros ni el piloto, pero sí daños en varias partes de la aeronave y tren de aterrizaje.
