OBJETIVO DE LA INVESTIGACION

El accidente ocurrió a una distancia aproximada de 800 metros de la pista de Campo 2 jurisdicción de la Lima, departamento de **Cortés**, el día 14 de Diciembre del año 2017, aproximadamente a las **1530 UTC**.

El día jueves 14 de diciembre del presente año, la aeronave AT-402 con matrícula HP-AWY, se encontraba efectuando trabajos de fumigación en la finca Cobb en el departamento de Yoro en la zona norte de Honduras, no reportando inconvenientes durante su vuelo.

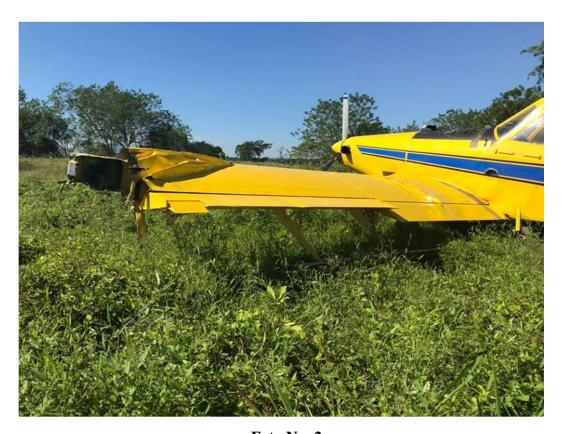
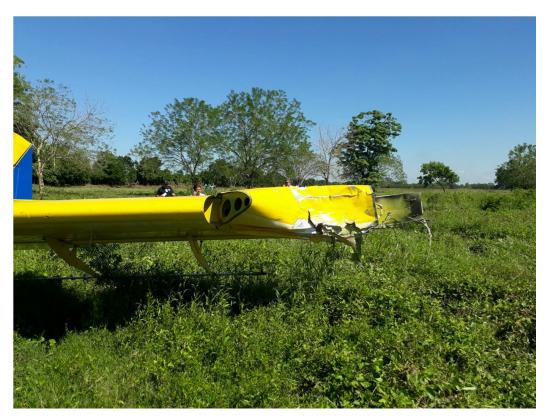
La aeronave tuvo daños estructurales de consideración en borde de ataque y wing tip del ala izquierda y ala derecha. (Fotos 2, 3)

Los daños observados en ambas puntas de ala, presuponen que la aeronave al aterrizar impacto con árboles en su senda de aterrizaje al mismo tiempo que efectuada rebotes de forma alterna en cada una de las llantas del tren de aterrizaje haciendo un rebote durante el aterrizaje en cada ala además.

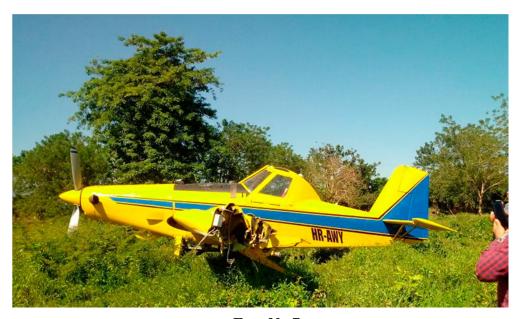
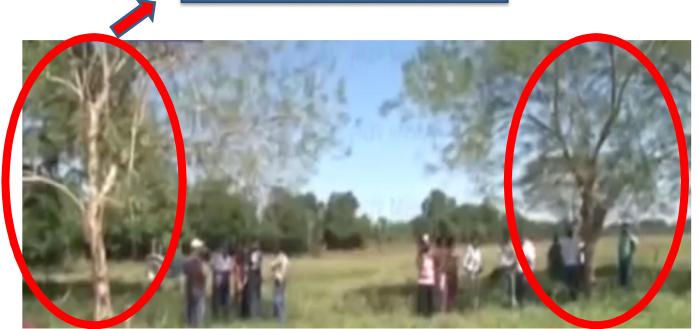
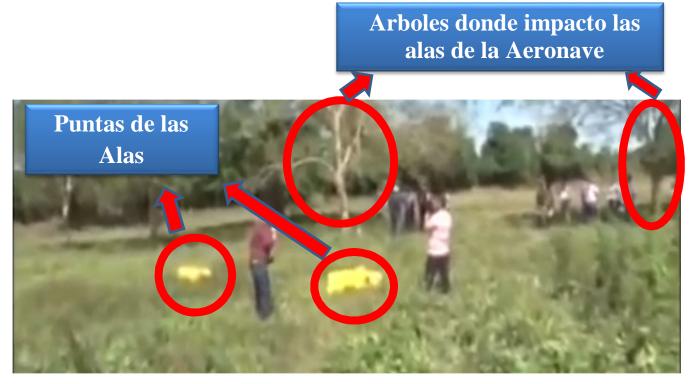
La aeronave tuvo daños estructurales de consideración en borde de ataque y wing tip del ala izquierda y ala derecha al impactar en 2 árboles que se encontraban en un terreno de plantación. **Ver foto 7, 8, y 9.**

Arboles donde impacto las alas de la Aeronave

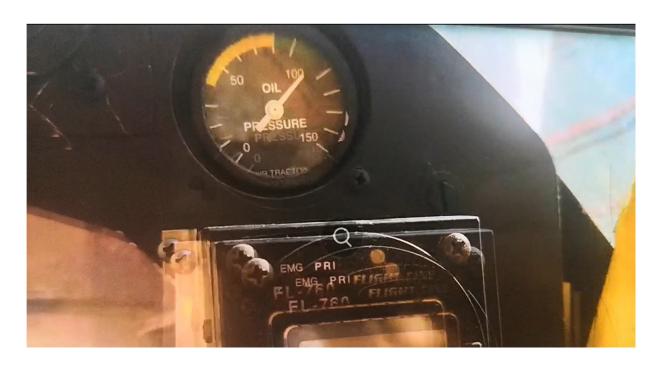
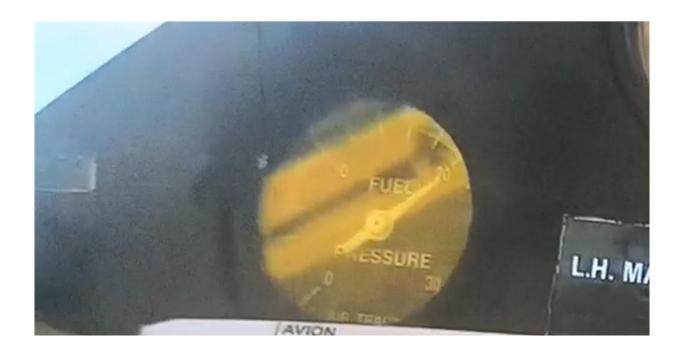
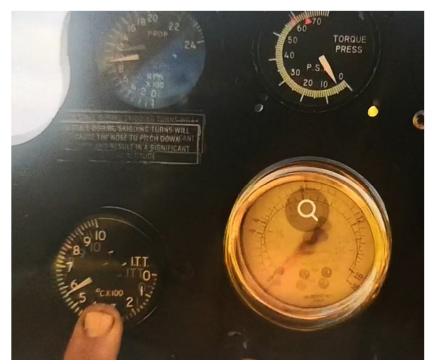
En el lugar del accidente se hicieron las pruebas de encendido de motor encontrándose en condiciones normales de operación, parámetros de presión de aceite, combustible, revoluciones bien. (Ver foto 10,11 y 12.)

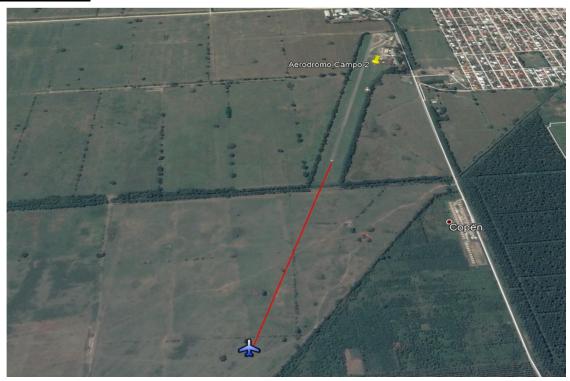
Foto No 13

Distancia aproximada del lugar de impacto a la pista Campo 2 son 800 metros
