AGENCIA HONDUREÑA
DE AERONÁUTICA CIVIL

El suceso investigado se cataloga como un “**Accidente de Aviación**” de acuerdo con la definición de **Accidente** establecida en el **Anexo 13 de OACI “Investigación de Accidentes e Incidentes de Aviación”** Capítulo I – Definiciones.

El accidente ocurrió en el Aeropuerto de la Isla de Utila jurisdicción del departamento de las Islas de la Bahía, el día 01 de Agosto del presente año 2017, aproximadamente a las **1500 UTC**.

La aeronave **CESSNA 182F Matrícula HR-AXI**, despegó Aeropuerto Internacional **Juan Manuel Gálvez** de la Isla de Roatán (nombre del Aeropuerto **foto No.1**), con destino a la Isla de Utila, en un vuelo de retorno a su base que es la Isla de Utila, **Foto No.2**.

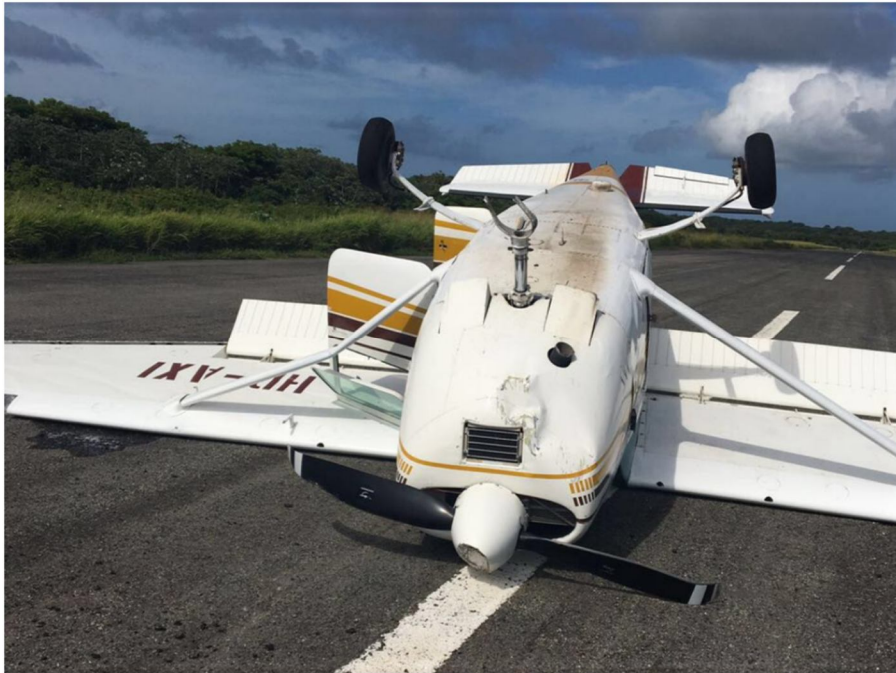
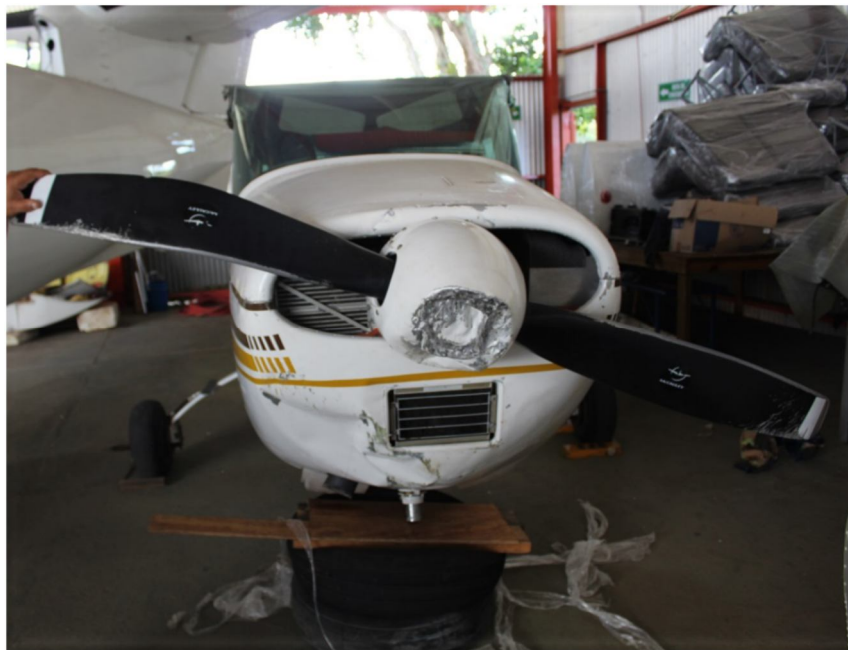
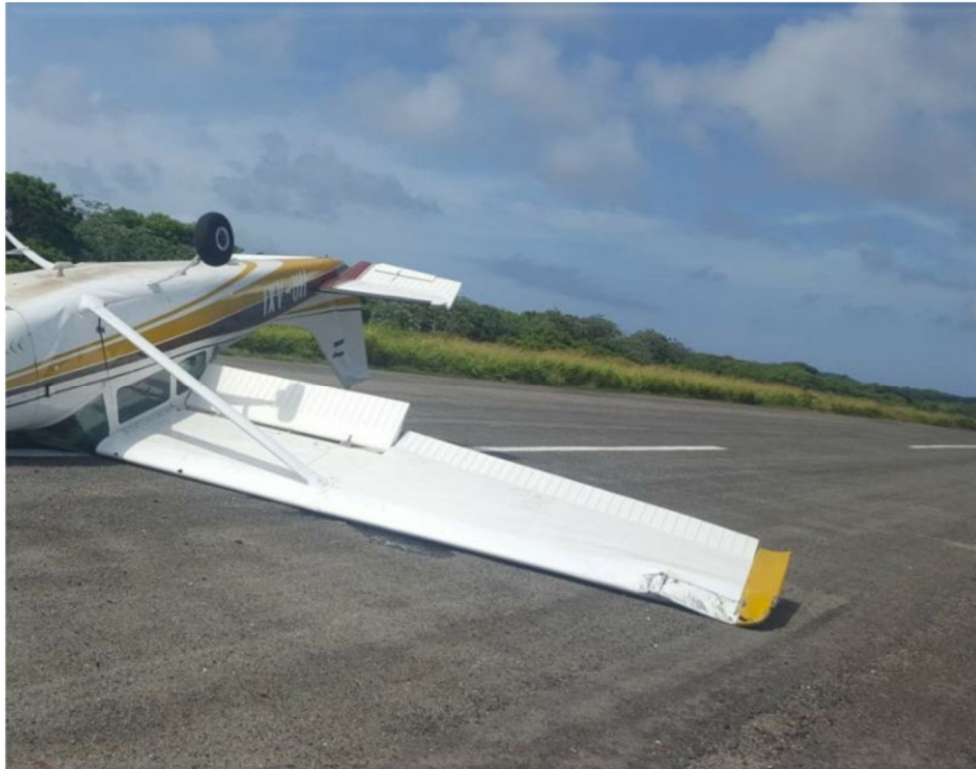
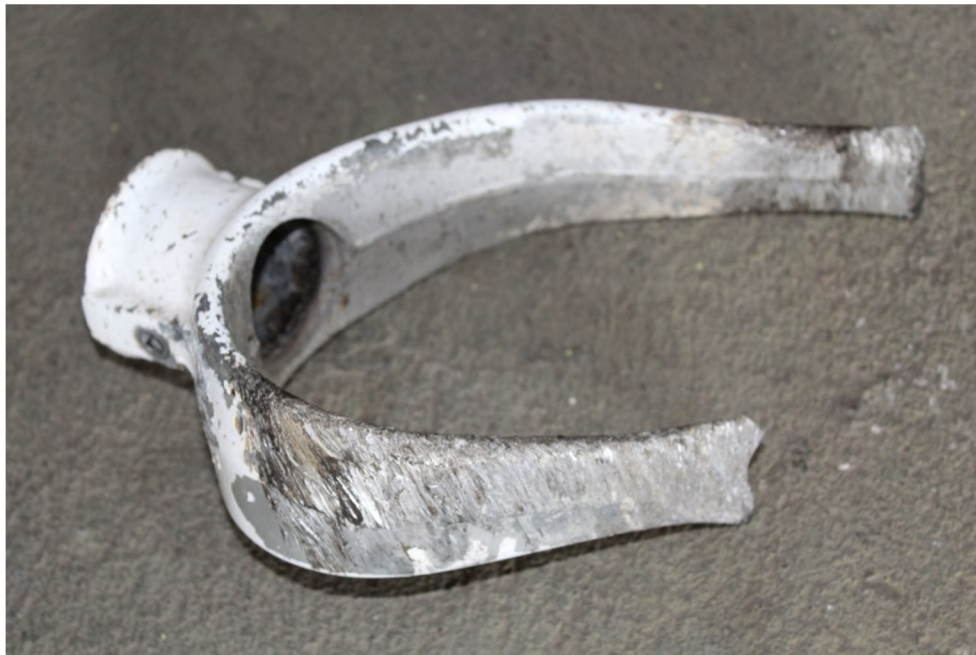
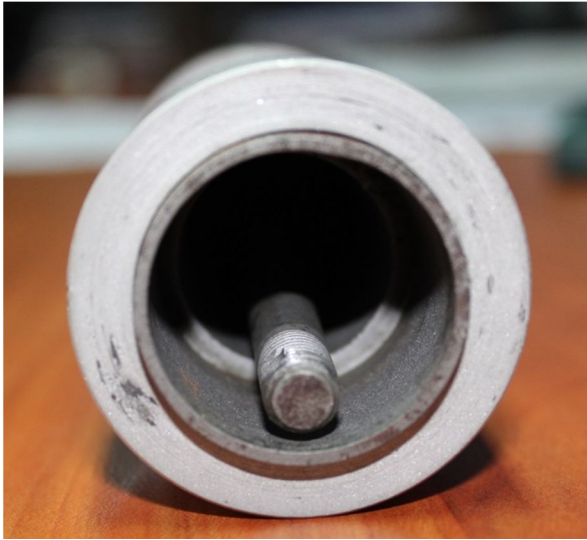
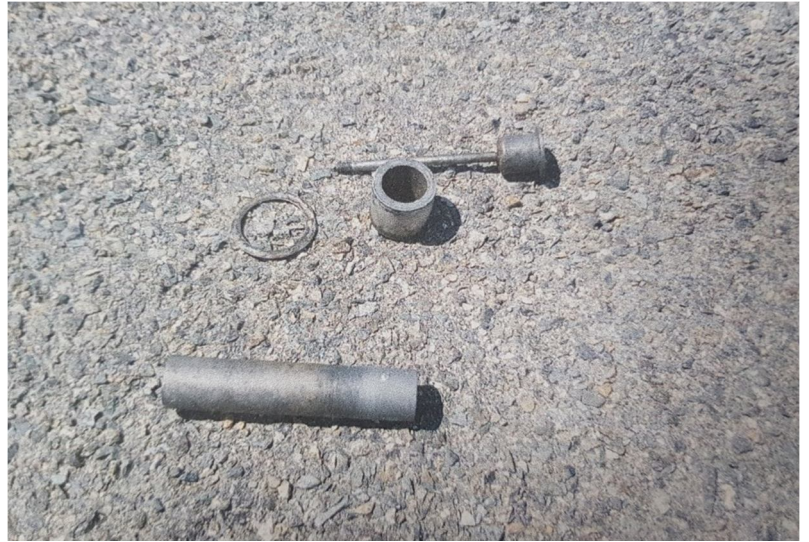
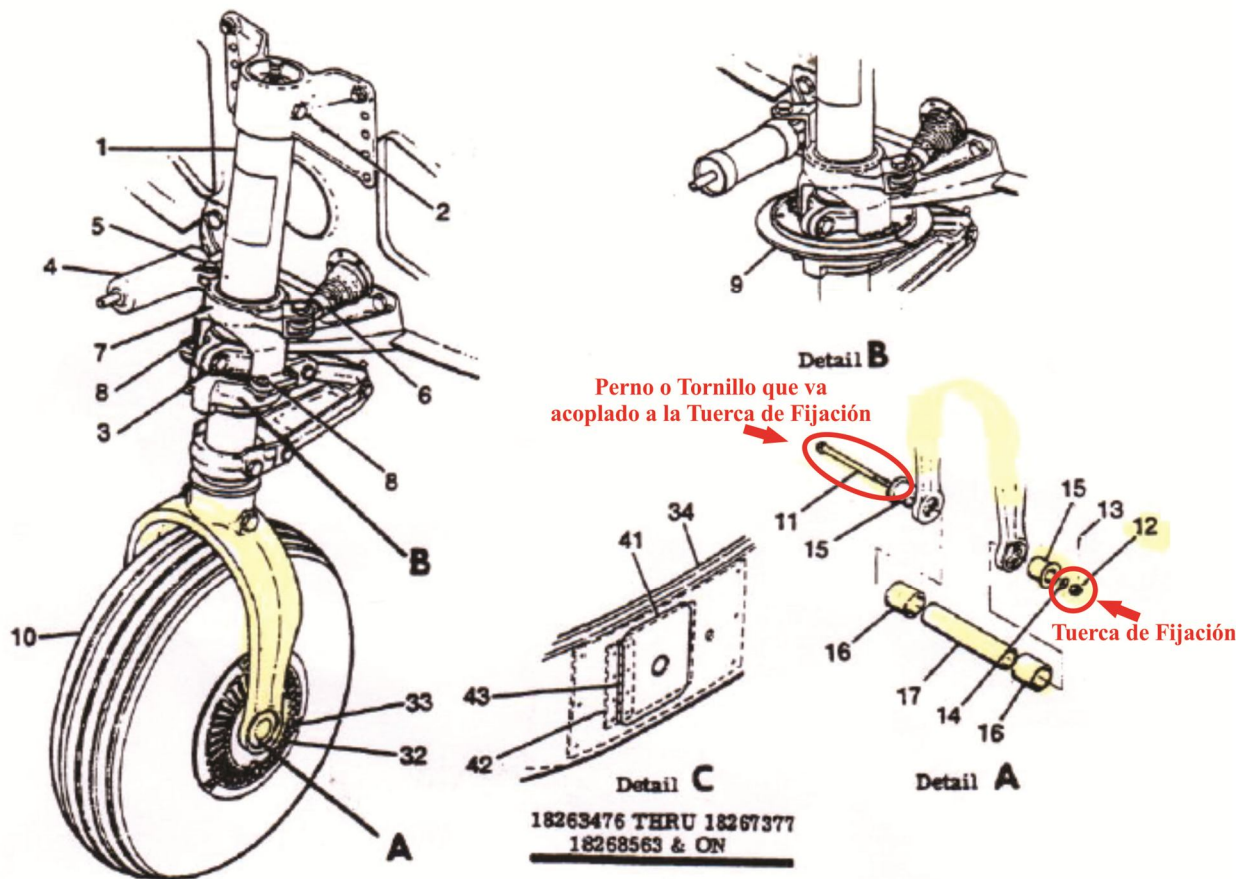
La aeronave tuvo daños estructurales de consideración en todo el fuselaje, en el tren de nariz quebrado, hélice doblada, punta de ala derecha golpeada, tuerca de fijación que se acopla al perno del la rueda en el tren de nariz. (Ver fotos No.3, 4, 5, 6, 7, 8,9)

- La separación de la rueda en el tren de nariz en la fase de aterrizaje, se originó por el desacoplamiento del perno con la tuerca de fijación, probablemente pudo relacionarse a un desajuste progresivo a consecuencia de aterrizajes fuertes durante operaciones posteriores al evento, el cual no se identificó el desajuste durante inspecciones prevuelo.
- Así también que dicha tuerca se haya instalado sin aplicarse el ajuste adecuado ya que no se encontró ninguna característica de fricción, deformación o rotura en el perno lo cual provoco que la rueda se saliera del engranaje de la rueda de nariz (wheel assy-nose gear) provocando que la aeronave se diera vuelta (se capoteara).

- Que se ejecuten los programas de mantenimiento por corrosión, condiciones de salitre e impactos del tren de aterrizaje.
- Es necesario que el piloto antes de cada vuelo haga su (preflight check) o prevuelo y post vuelo, para comprobar que la aeronave se encuentre operativa y así realizar un vuelo seguro.

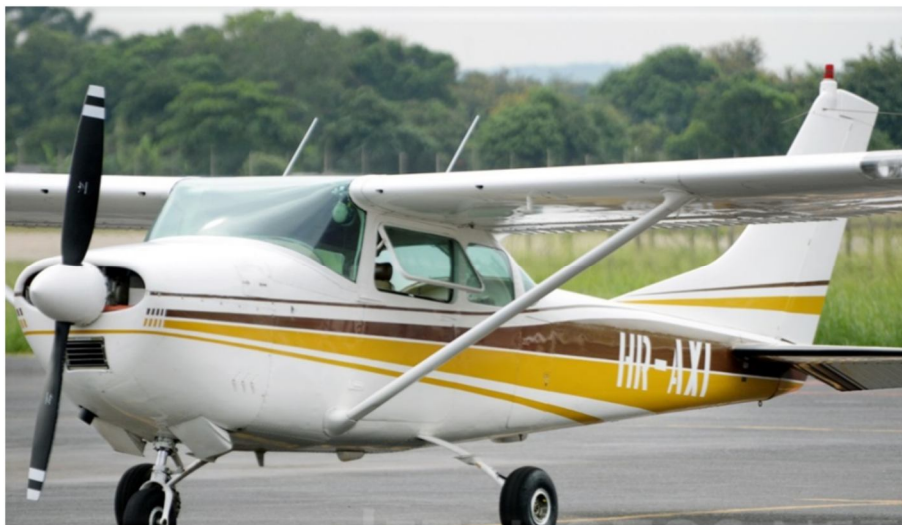
Foto No.10

1.6.- INFORMACION SOBRE LA AERONAVE (ver foto 10)

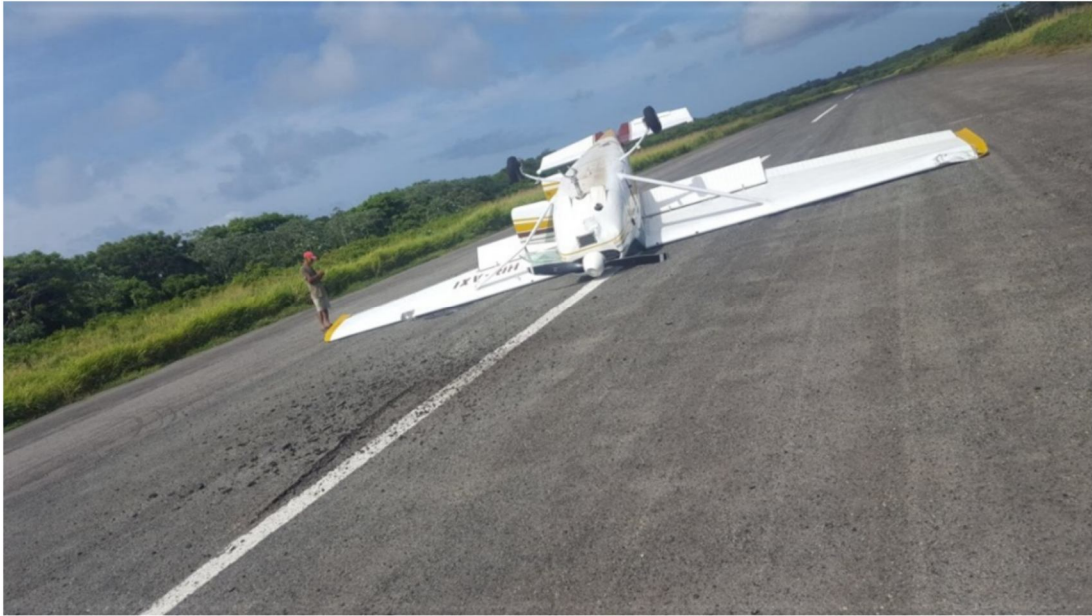
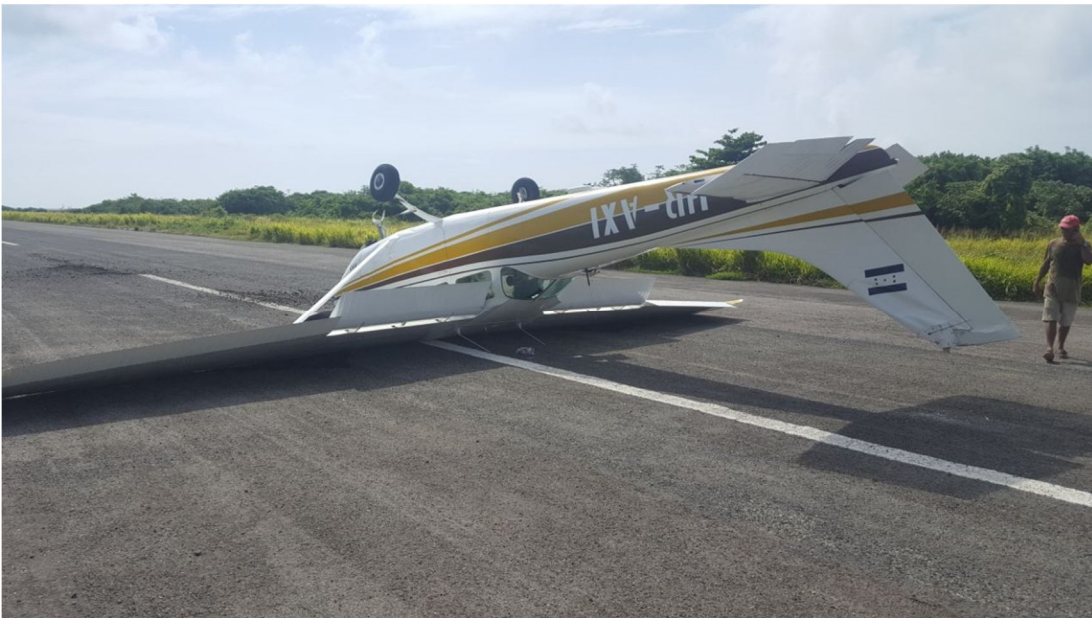
2.2 Lugar del Suceso ver foto No. 13,14
