AGENCIA HONDUREÑA
DE AERONÁUTICA CIVIL

El suceso investigado se cataloga como un “**Accidente de Aviación**” de acuerdo con la definición de **Accidente** establecida en el **Anexo 13 de OACI “Investigación de Accidentes e Incidentes de Aviación” Capítulo I – Definiciones**.

El día jueves 22 de octubre del año 2020, una aeronave S2R TRUSH COMMANDER con matrícula **HR-AVO**, efectuaba trabajos de fumigación de la Standard Fruit de Honduras en su tercer vuelo aproximadamente a las 7:45 pm (hora local) el piloto de la aeronave hizo un viaje hacia el oeste en ruta hacia la finca de Bohemia, aproximadamente a los 4 minutos de vuelo, el piloto escucho una leve explosión seguida de una llamarada de fuego extendiéndose hasta la cabina con pérdida de potencia, posterior escucho un rose de metal con metal lo que procedió botar la mezcla con la palanca de emergencia y notificar que se estaba cayendo por la radio a uno de sus compañeros, al mismo tiempo procedió a encender las luces para iluminar el terreno precipitándose a tierra.

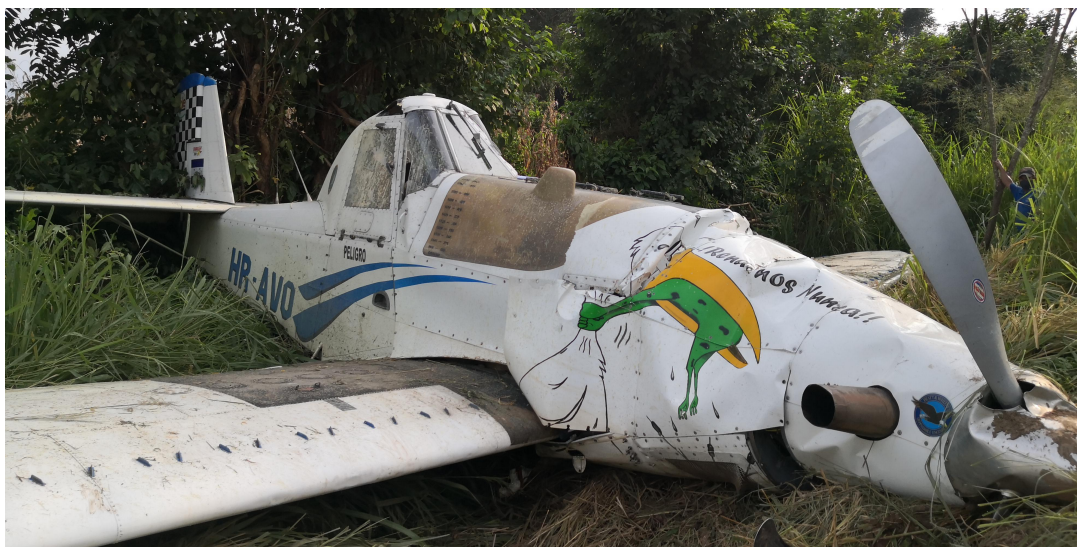
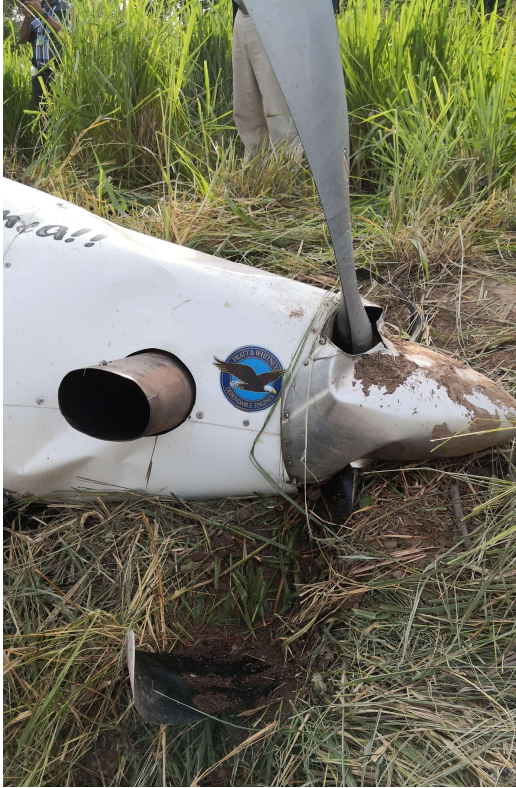
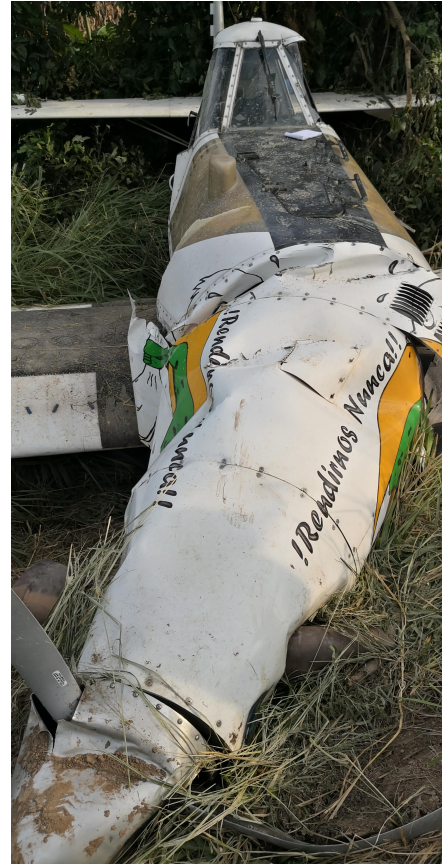
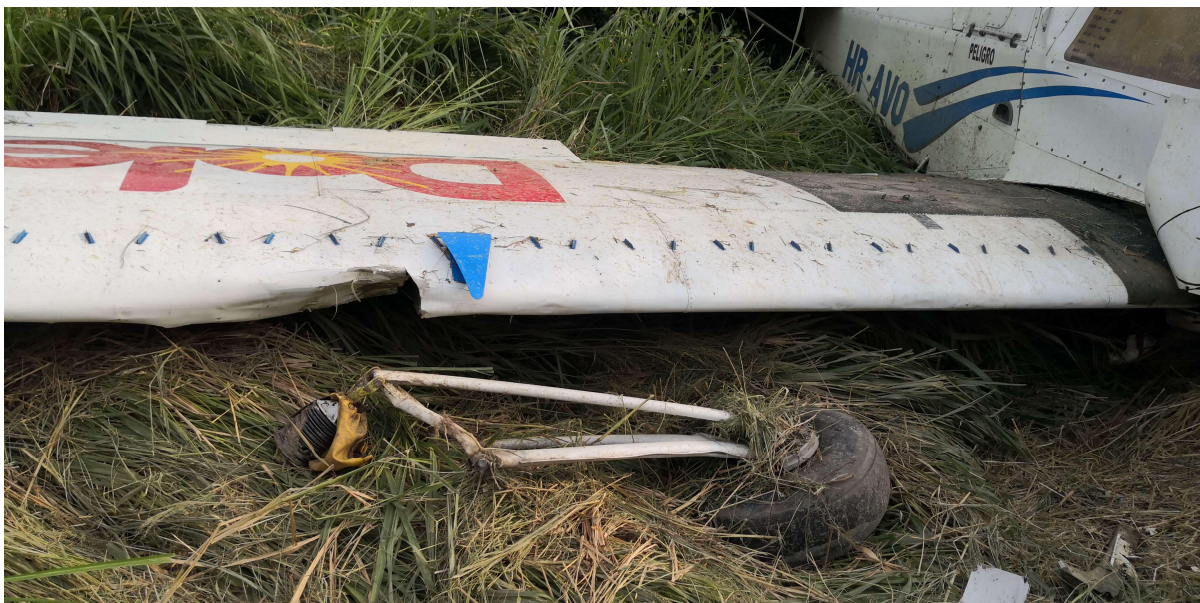
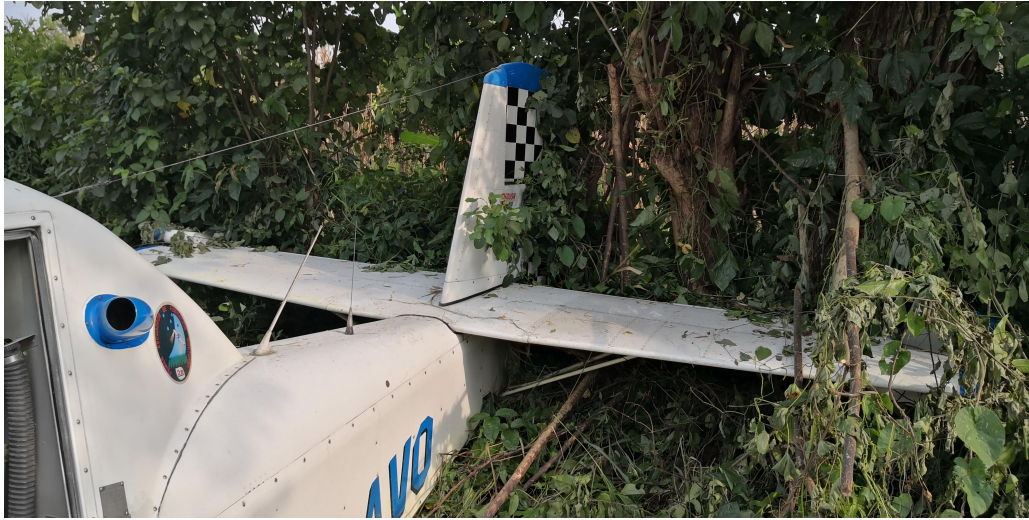
Debido al impacto la aeronave tuvo daños en todo el fuselaje, alas, motor, hélices, trenes de aterrizaje, estabilizador vertical ver foto (**Fotos 1, 2, 3, 4, 5**)

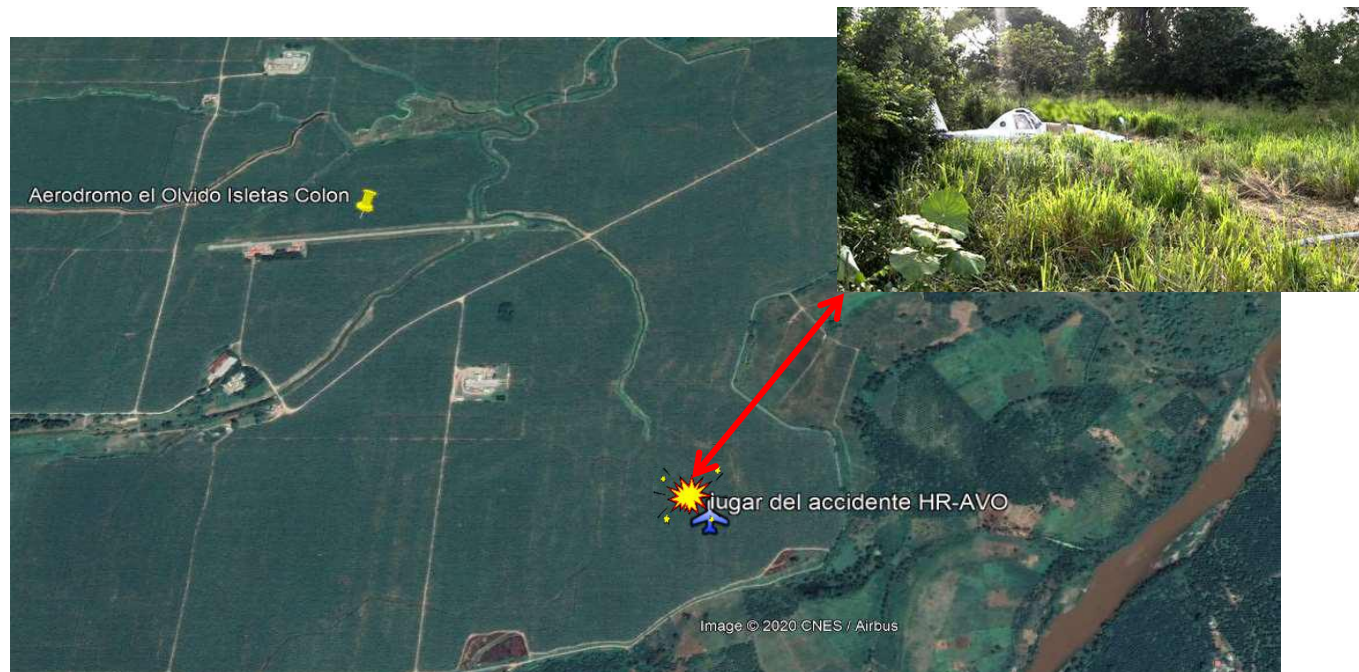
Foto No. 8

La aeronave se accidento aproximadamente a una distancia de un (1) kilómetro de la pista del aeródromo El Olvido Aeródromo Jurisdicción de Trujillo, departamento de Colon Honduras, al lugar de impacto.

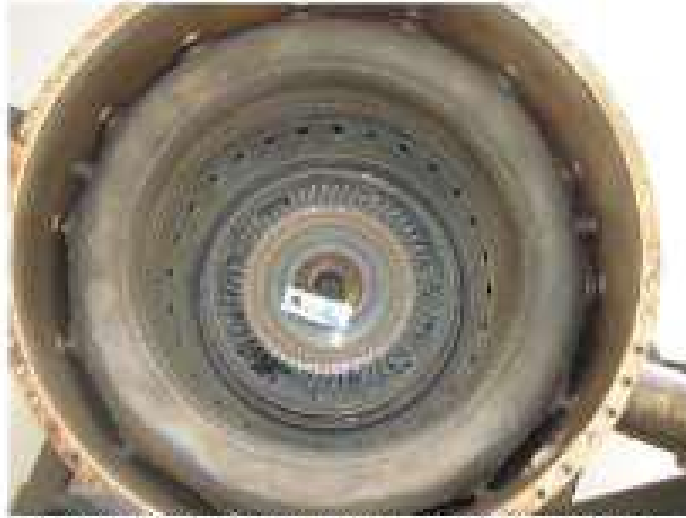
En la inspección del motor las palas de la turbina del compresor (CT) estaban todas fracturadas. La extracción de una paleta CT reveló que las palas CT eran palas de turbina de compresor no fabricadas por P & WC, P / N E3045741-01 FAA-PMA.

Photo No. 25, Compressor turbine in-situ and combustion liner

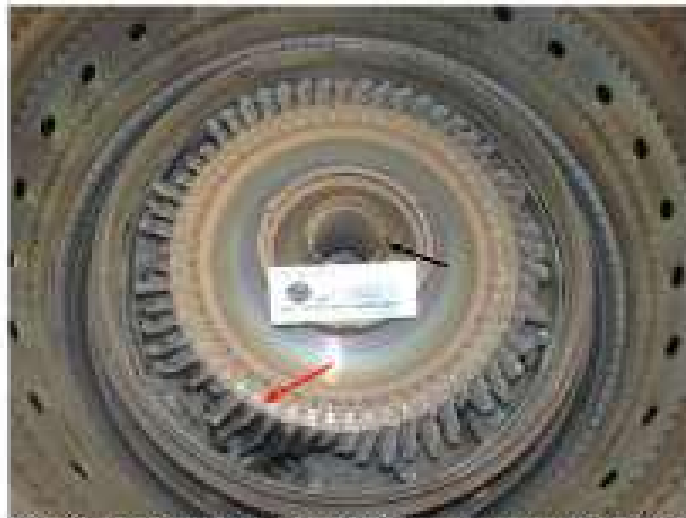
Se considera que la causa de la pérdida de potencia del motor se debió al estrés estructural de una o más alabes de Turbina primaria del compresor.

Photo No. 26, Closer view of the CT blades damages and disc contact with the FT vane ring inner shroud wall and baffle

- El mantenimiento correctivo y preventivo de los motores de aeronaves agrícolas se requiere que se inspeccione adecuadamente a nivel boroscopio para prevenir el fallo catastrófico de las turbinas independiente de la marca y horas de vuelo, ya sea con talleres autorizados por el fabricante u otros que prestan servicios de mantenimiento seleccionados por los operadores.
- Mejorar los registros de mantenimiento de las aeronaves/motores, y darle toda la importancia que esto amerita, debido a que ellos son evidencia de todo el trabajo que se realiza a las aeronaves y sirve como herramienta para establecer los períodos de tiempos aplicables a las aeronaves motores, hélices y sus componentes, al momento de cambiar piezas.

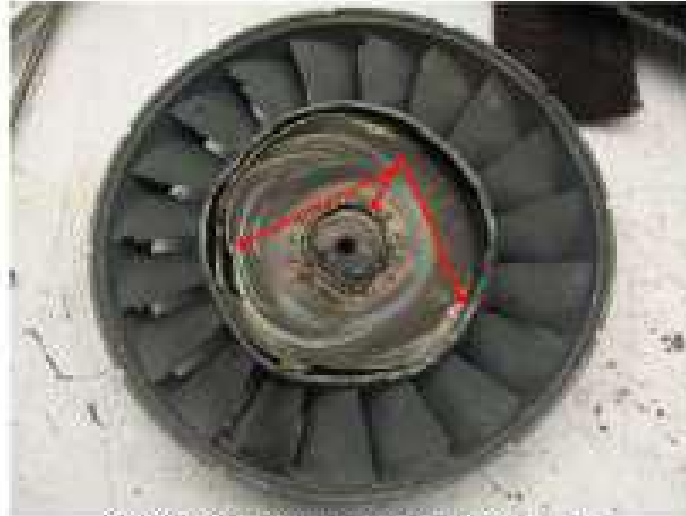
Se confirmó que el estator CT basado en características de identificación visual y marcas de identificación era un estator reparado. Se descubrió que este anillo de paleta había sido reparado por un proveedor no aprobado por P & WC. El proceso de reparación utilizado por este proveedor tampoco está aprobado por P&WC.

Photo No. 33, Downstream view of the PT stator

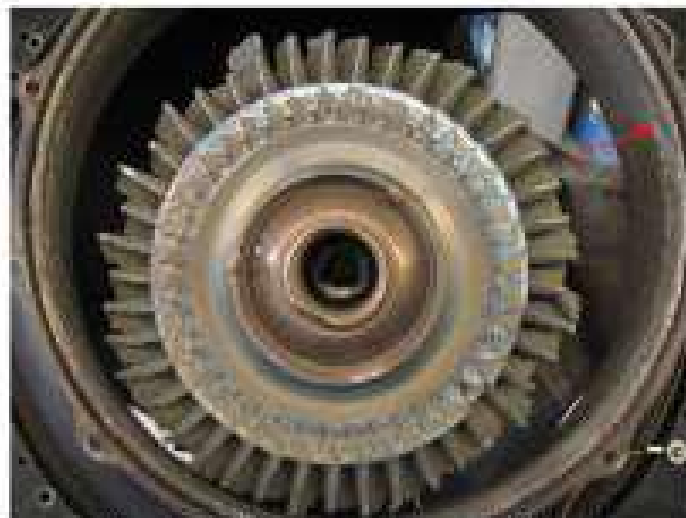
Las palas de la turbina de potencia estaban todas fracturadas y también eran palas fabricadas sin P & WC, P / N E3013102E 1L9D9 FAA-PMA; sin embargo, en función de su apariencia de morfología de fractura, la fractura de las palas de PT fue secundaria probablemente debido al contacto excesivo con la cubierta. carcasa causada por la deformación de la caja de escape.

Power Turbine Shroud: The PT shroud contact surface was almost completely obliterated by mechanical damages (red arrow, Photo No. 34)

Photo No. 34, PT disc and blades, and PT shroud

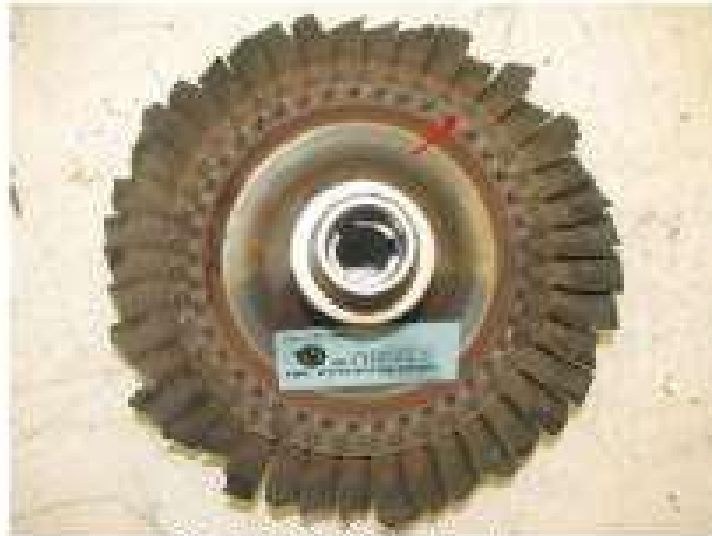
Photo No. 37. PT disc downstream

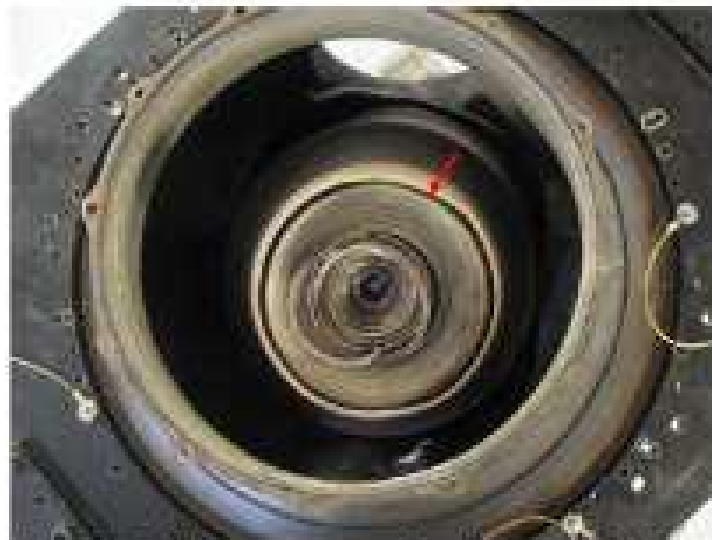
Photo No. 38. Exhaust case inner wall and PT input shaft housing
