AGENCIA HONDUREÑA
DE AERONÁUTICA CIVIL

El suceso investigado se cataloga como un “**Accidente de Aviación**” de acuerdo con la definición de **Accidente** establecida en el **Anexo 13 de OACI “Investigación de Accidentes e Incidentes de Aviación” Capítulo I – Definiciones**.

El accidente ocurrió en el municipio de La Lima, departamento de Cortés a 0.45 millas al Sur/Este del Aeropuerto Internacional Ramón Villeda Morales, el día 23 de junio del año 2016, aproximadamente a las **2230 UTC**, al accidentarse una aeronave modelo LibertyXL2, matrícula HR-HZT, perteneciente a la escuela aeronáutica “**Horizontes**”.

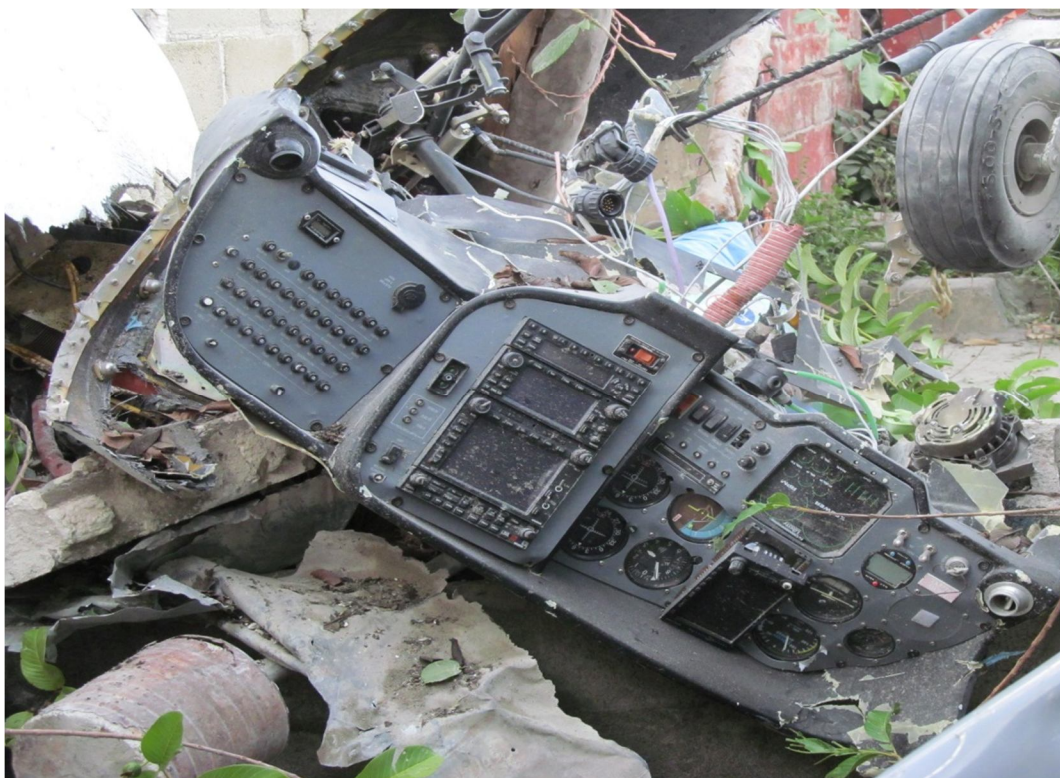
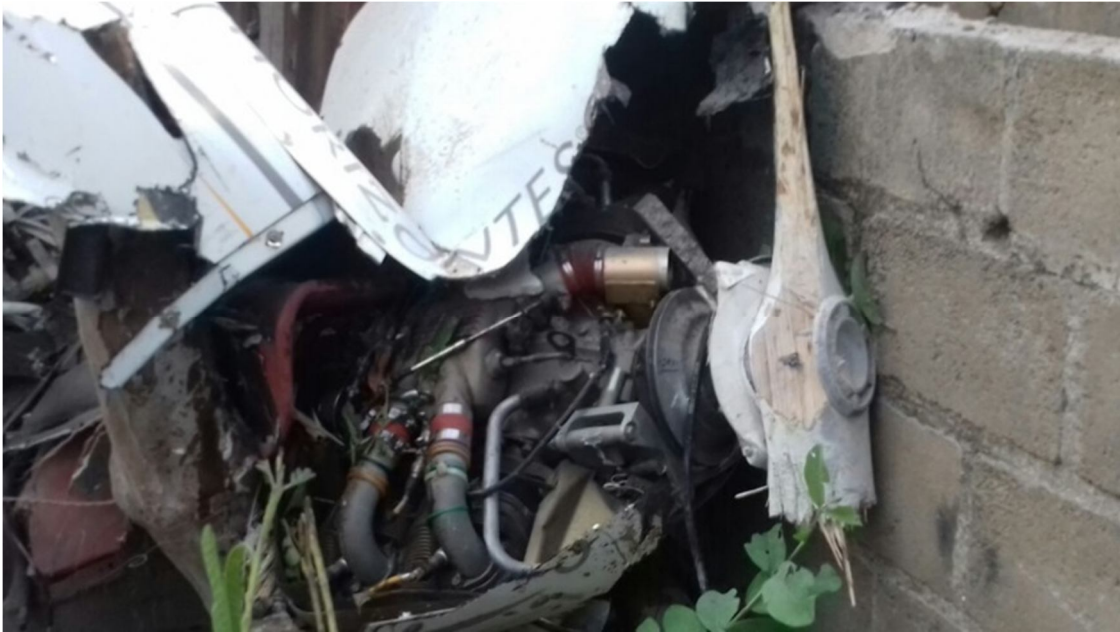
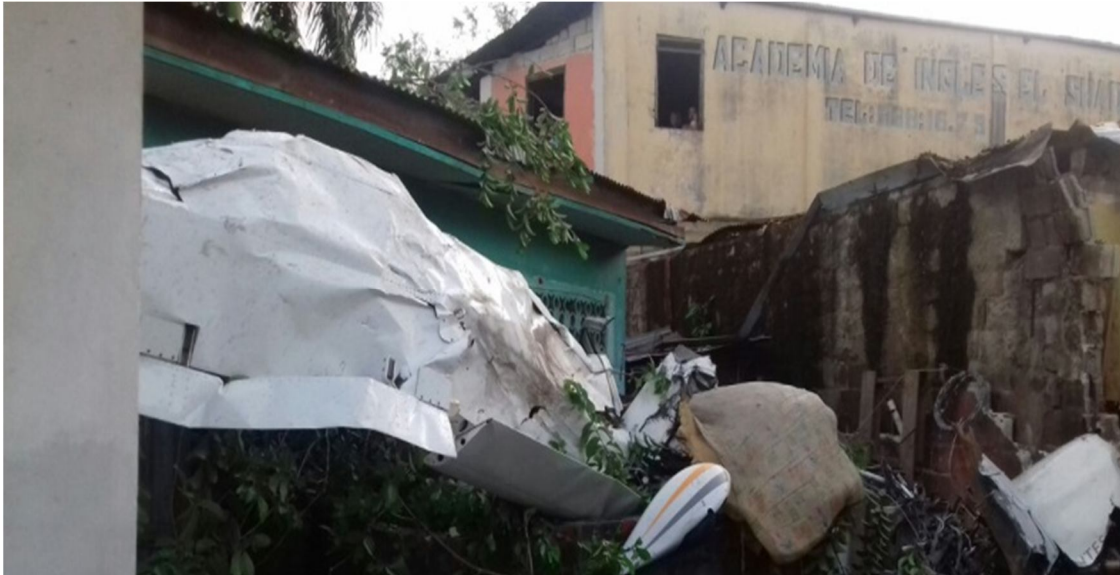
Debido a lo fuerte del impacto a tierra la aeronave se destruyó en su totalidad, fragmentándose las alas, sección de cabina, fuselaje, hélice y motor. (Fotos 2, 3, 4)

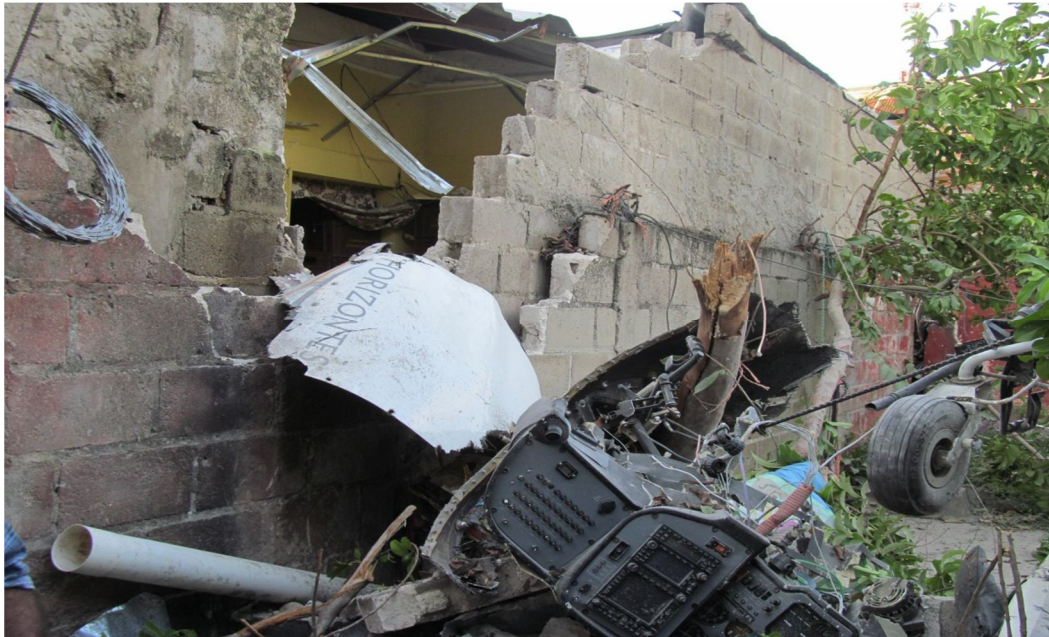
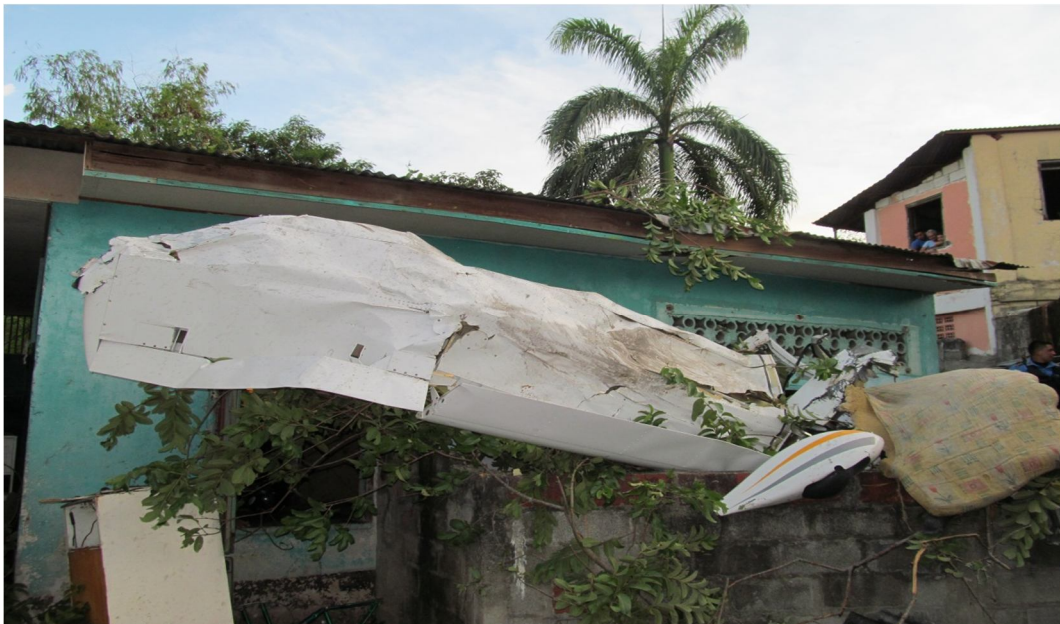
La aeronave resultó totalmente destruida como consecuencia del impacto, cayendo encima de una casa de habitación los restos en su mayoría quedaron concentrados en un mismo lugar, ver foto No.7 y 8.

Durante la inspección física al fuselaje en el área del impacto, los flap se encontraron en la posición “0”, retraídos totalmente.

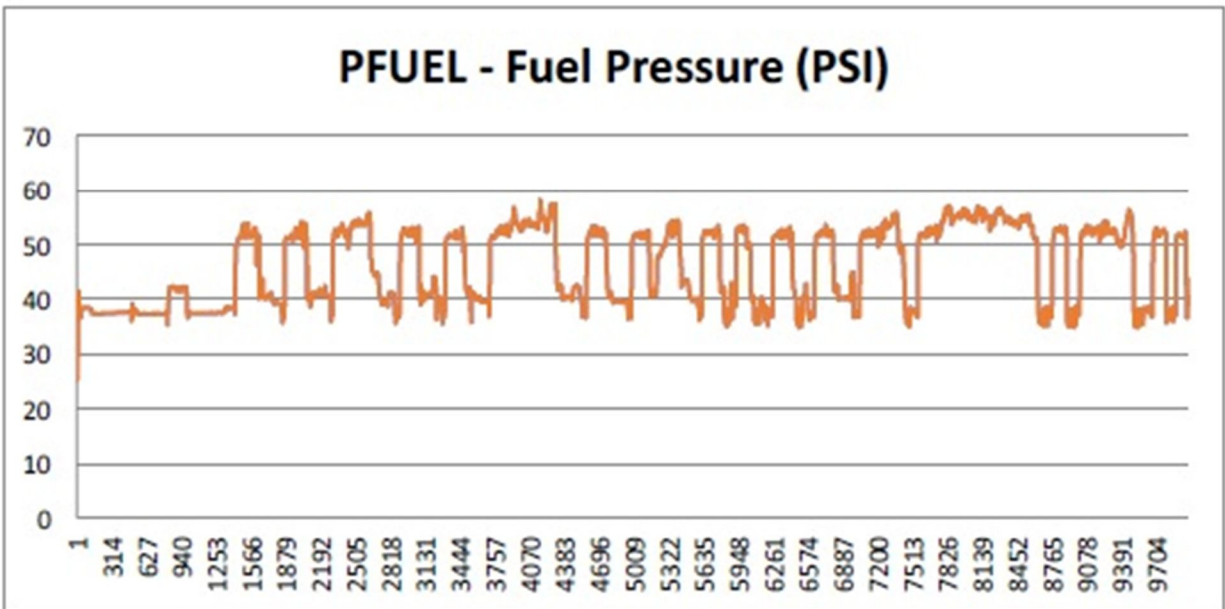
Grafica de Columna "F" Comportamiento de PFUEL (Fuel Pressure)

Interpretación: Parámetros de PFUEL normales. En ningún momento el Fuel Pressure cae debajo de arco verde operación normal de 25-98 psi.

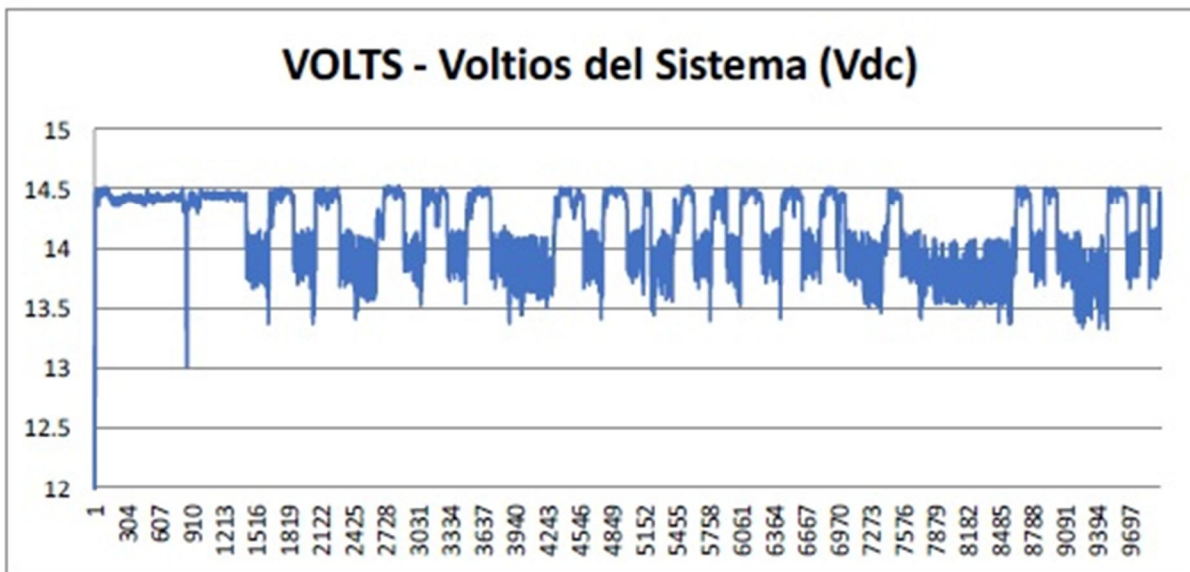
Grafica de Columna "P" Comportamiento de Voltaje del Sistema (VOLTS)

Interpretación: Parámetros de voltaje normales. En ningún momento el Voltaje del debajo de arco verde operación normal de 12.0-14.3 V.

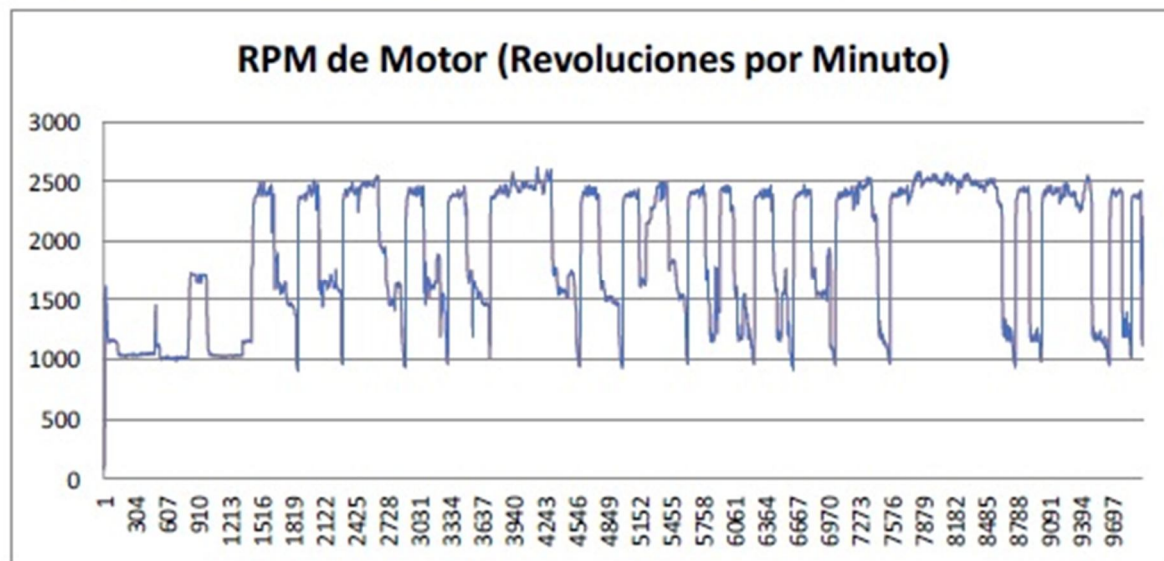
Grafica de Columna "D" Comportamiento de RPM

Interpretación: Parámetros de RPM normales. En ningún momento RPM cae a 0, se nota claramente en inicio de grafica el arranque de motor (0 a 1600 rpm), se nota el olgue y "aceleración inicial" de rodaje (1400 rpm) y se nota claramente el "run up de motor" (1700 rpm y 2 caídas de no más de 100 rpm, prueba de ECUs). Posterior a esto se nota un comportamiento normal de "Tomas y despegues" desde full Power (despegue) a rpm de aproximación (1800-1400) y flare (1400-900 rpm) seguido por full Power nuevamente.
