OBJETIVO DE LA INVESTIGACION

INTRODUCCION

El suceso investigado se cataloga como un “**Incidente de Aviación**” de acuerdo con la definición de **Incidente** establecida en el **Anexo 13 de OACI “Investigación de Accidentes e Incidentes de Aviación” Capítulo I – Definiciones**.

El Incidente ocurrió en vuelo a una distancia aproximada de 40 millas del Aeropuerto Internacional Ramón Villeda Morales, el día 10 de enero del presente año 2019, aproximadamente a las **1509UTC**.

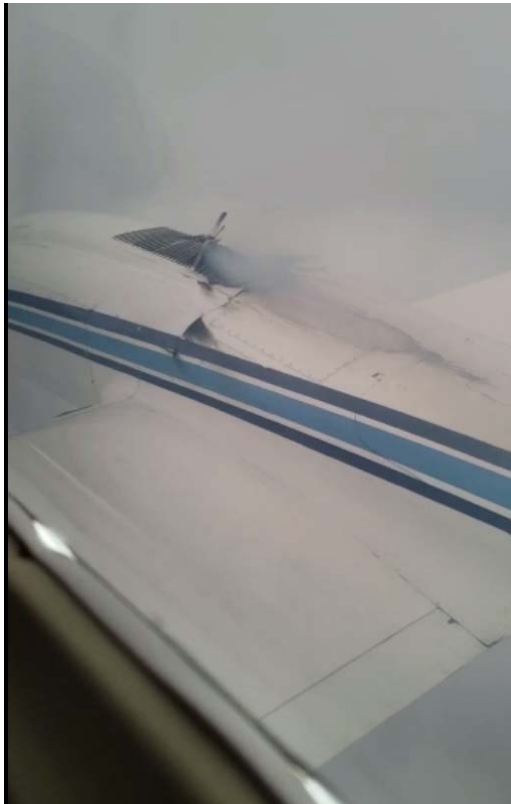
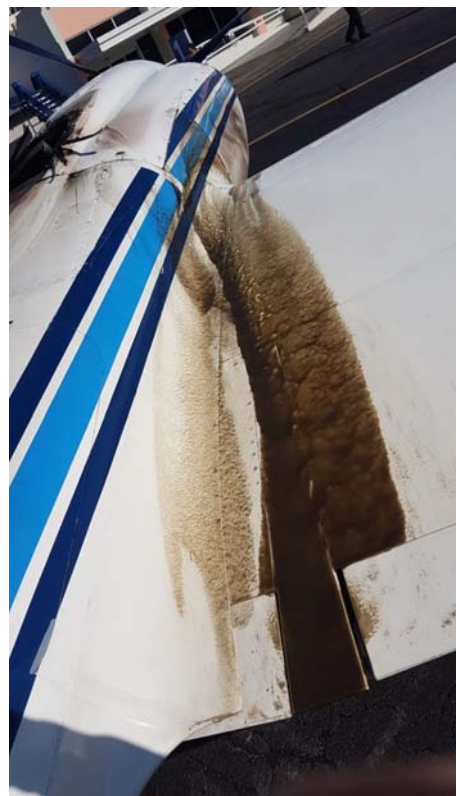
La aeronave tuvo daños en el motor derecho ver foto (**Fotos 1 y 2**)

- Se considera que la causa probable del incidente se originó a una condición de endurecimiento excesivo por fatiga del material del cilindro número 5, lo que llevo a que el cilindro se agrietara y causara la pérdida de potencia del motor causada por la separación del cilindro con el motor, ocasionando fuego.

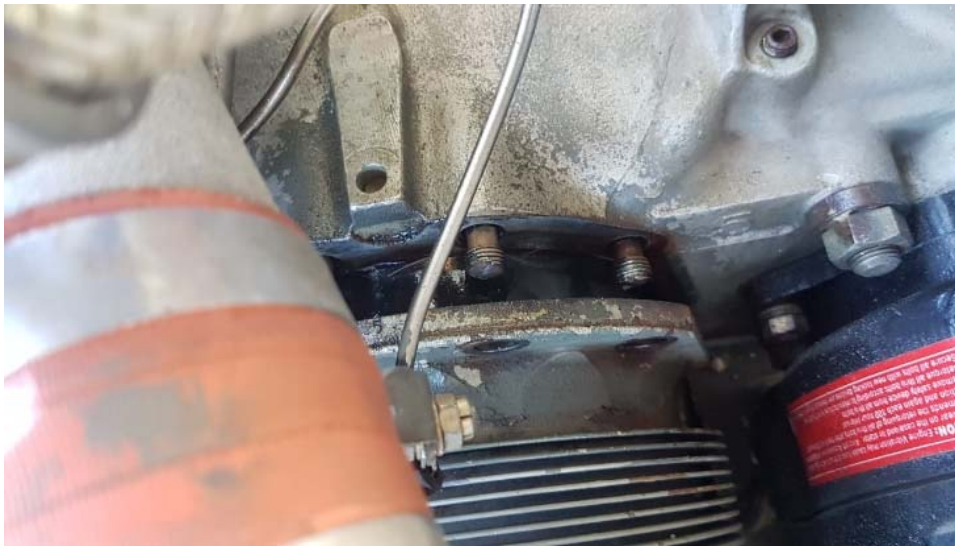
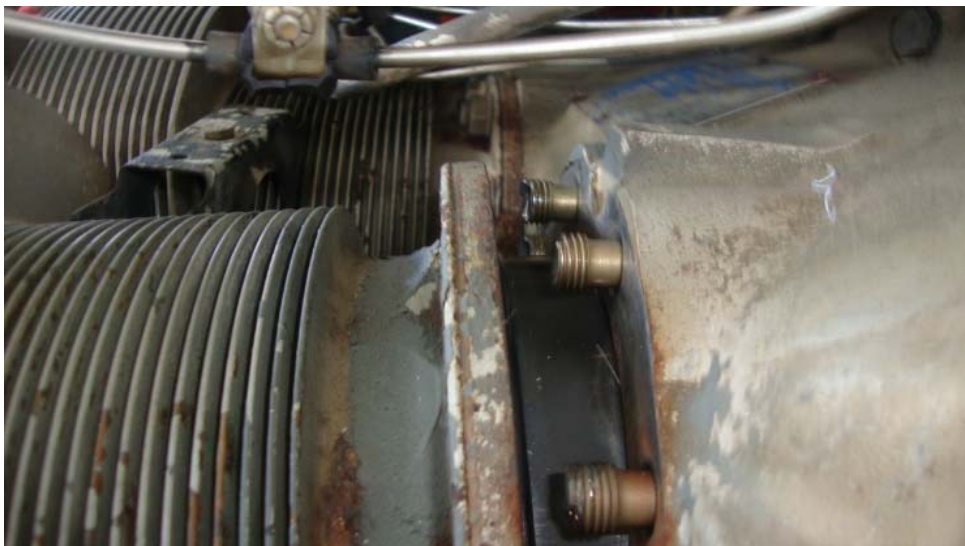
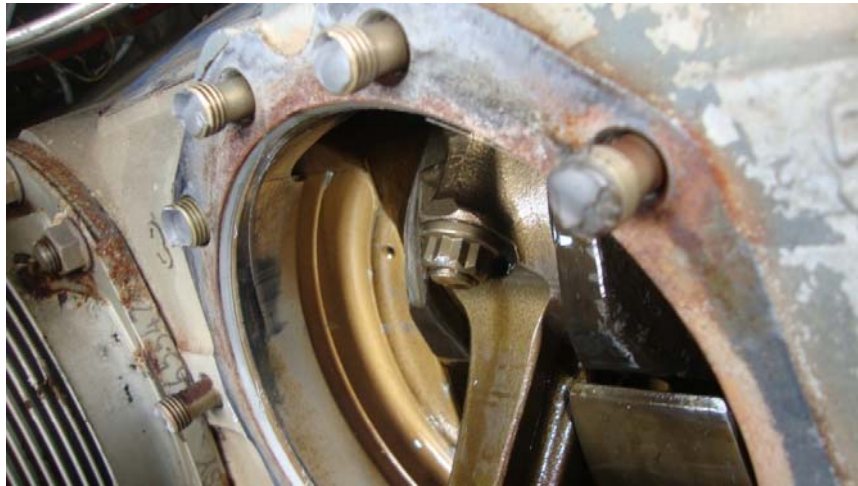
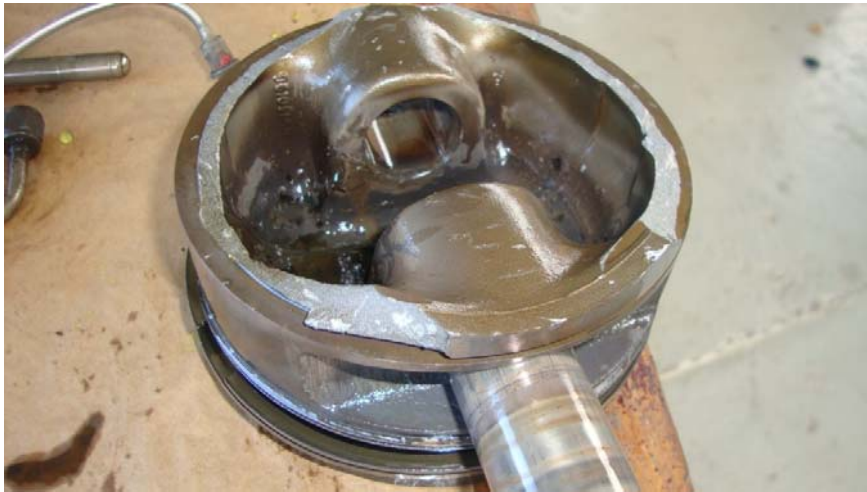
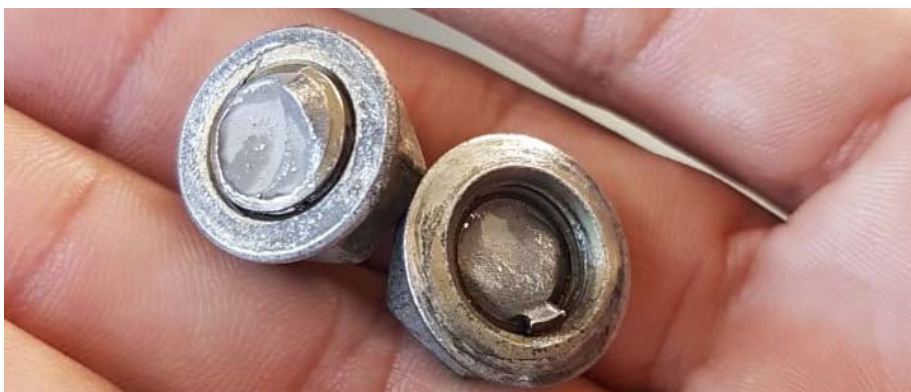
La aeronave tuvo daños en el motor derecho con número de serie **GTSIO-520-M** en el cilindro número 5 con número de serie **AC10JB640**

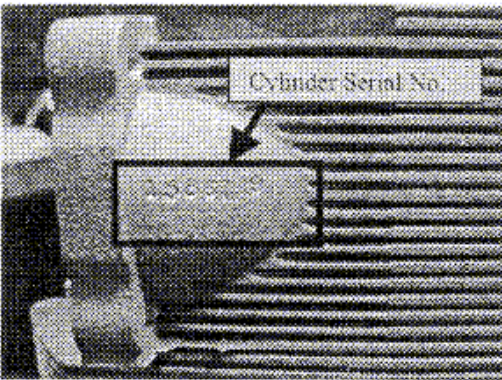
Figure 1.

(i) Determine the SN of the cylinder by looking in the engine records or by inspecting the cylinder for a SN on the intake port boss (see Figure 1) or on the flat area next to the head to barrel junction (see Figure 2). Disregard any dash numbers that might follow the four digit SN.

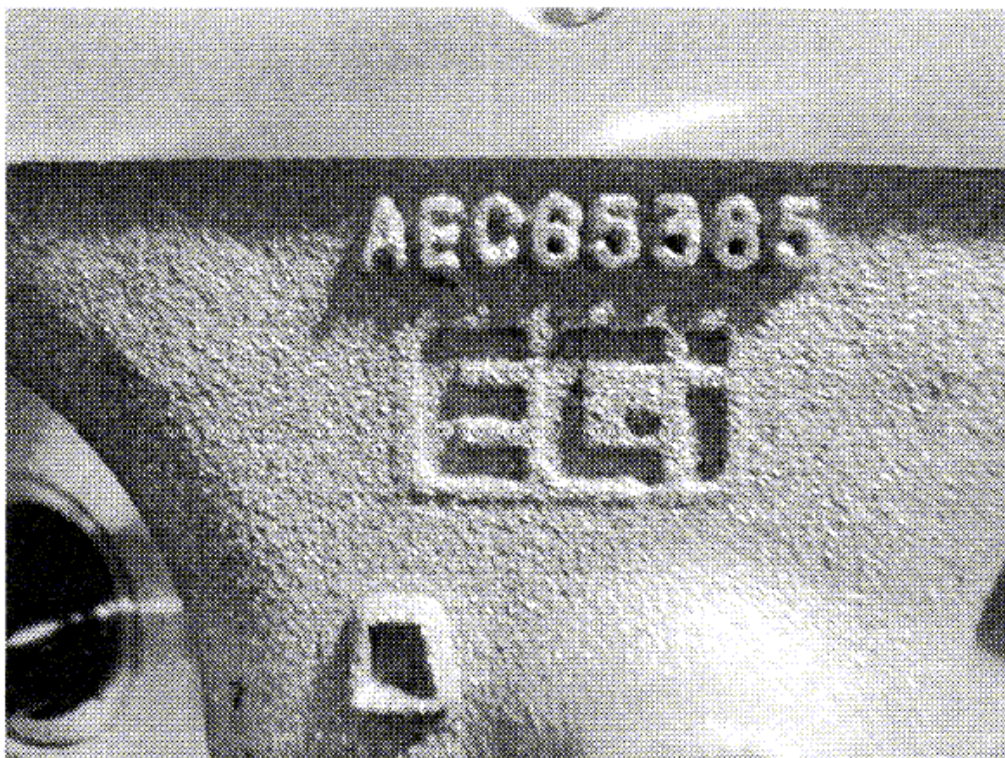
- (ii) If the SN is 1043 or lower, or if it is 7709 or higher, no further action is required.
- (2) If the cylinder SN is 1044 through 7708, do the following:
 - (i) Remove the rocker box cover from the cylinder.
 - (ii) Look at the left-front cylinder casting.
 - (iii) If the casting has AEC65385, and an "O" under the ECI logo, the cylinder is P/N AEC631397. See Figure 3.

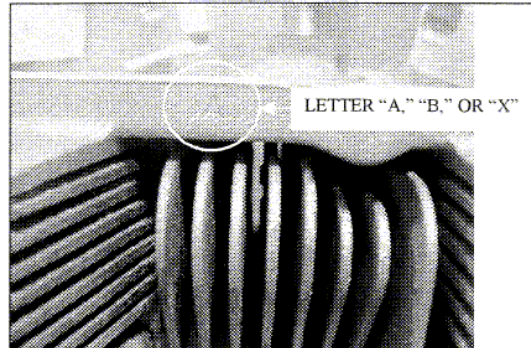
Figure 4.

(ii) If there is a letter "A," "B," or "X" stamped on the flange of the rocker box, no further action is required.

(iii) If there is no letter "A," "B," or "X" stamped on the flange of the rocker box, replace the cylinder before further flight.
