AGENCIA HONDUREÑA
DE AERONÁUTICA CIVIL

El suceso investigado se cataloga como un “**Incidente de Aviación**” de acuerdo con la definición de **Incidente** establecida en el **Anexo 13 de OACI “Investigación de Accidentes e Incidentes de Aviación”** Capítulo I – Definiciones.

El incidente ocurrió en el Aeropuerto Internacional Golosón de la ciudad de La Ceiba el día 21 de Marzo del año 2018, aproximadamente a las 21:20 Hora local.

La aeronave **PIPER NAVAJO PA31-350 Matricula N376NC**, despegó Aeropuerto Internacional Ramón Villeda Morales de la ciudad de San Pedro Sula **foto No.1**, con destino Aeropuerto Internacional Juan Manuel Gálvez de la Isla de Roatán, en un vuelo privado, después del despegue normal el piloto selecciona la palanca selectora de trenes en la posición arriba, la luz indicadora de tránsito se encontraba en rojo, en consecuencia el piloto decide intentar la extensión de los trenes y no se pudo extender correctamente ya que la luz indicadora de tránsito permaneció en rojo y la luz indicadora del tren delantero en verde, el piloto se dispuso a seguir los procedimientos de extensión de trenes de emergencia según el manual de vuelo de la aeronave (AFM) y no dier

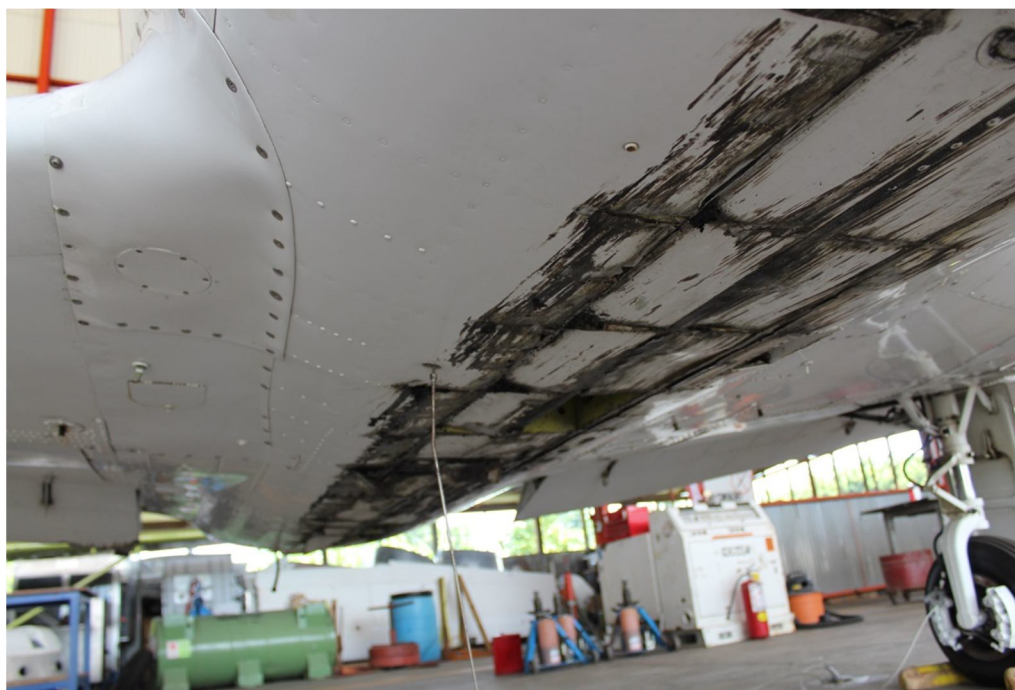
Foto No. 3

La aeronave recibió daños menores en la parte inferior y parte de las hélices (ver foto No.3, No. 4 y No. 5)

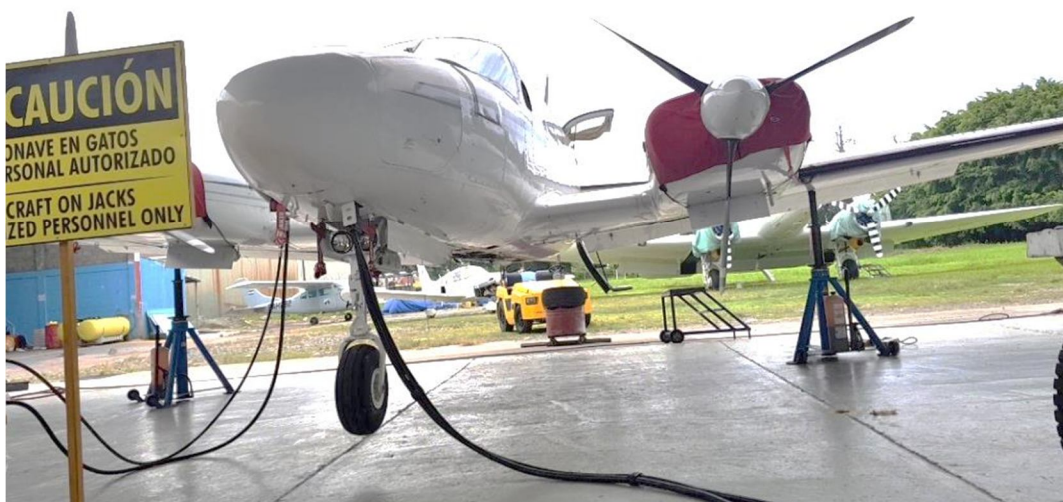
foto No. 10

En la investigación se realizó las pruebas de trenes en las cuales dieron como resultado la falla en la cual solo se desaseguraba el tren de nariz (ver foto No. 10)

- Se considera que la causa probable del incidente se originó por una falla en el sistema eléctrico del tren de aterrizaje lo que provoco que no se desplegara en su totalidad.

- Monitorear que tan frecuente se da este tipo falla en esta aeronave en específico para así emitir un juicio y ponerlo en conocimiento con el estado de diseño de la aeronave (si aplica).

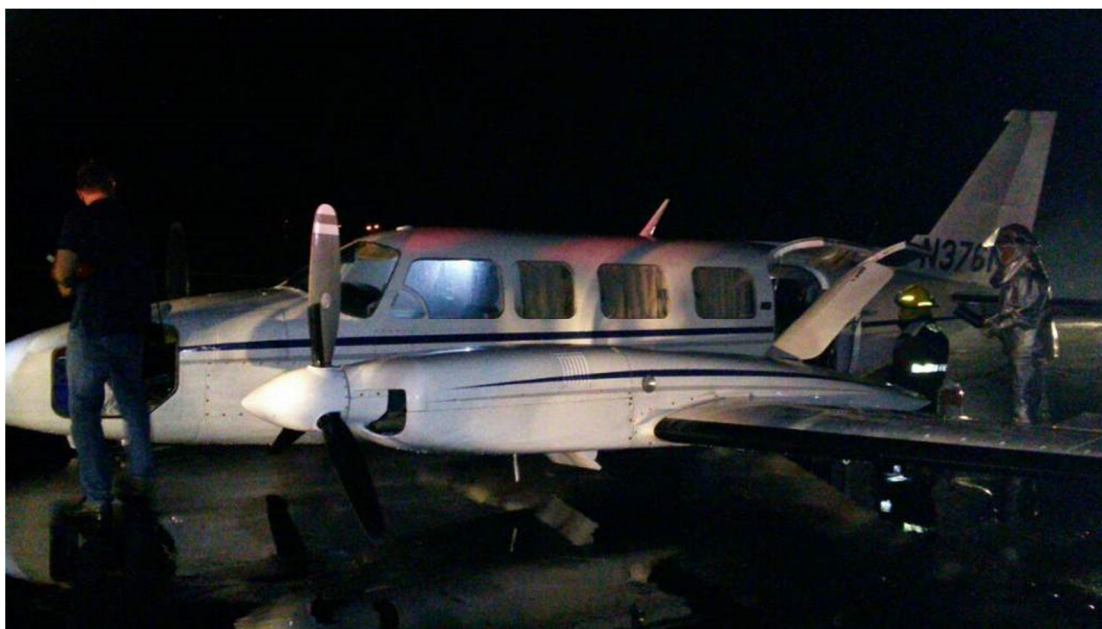
Foto No. 11

2.2 Lugar del Suceso ver foto No. 11
