# INFORME PROVISIONAL **ACCIDENTE**

**CIAIA-ACCID-01-2025**

**AERONAVE TRHUSH AIRCRAFT S2R-T34  
MATRICULA HR-AZD**

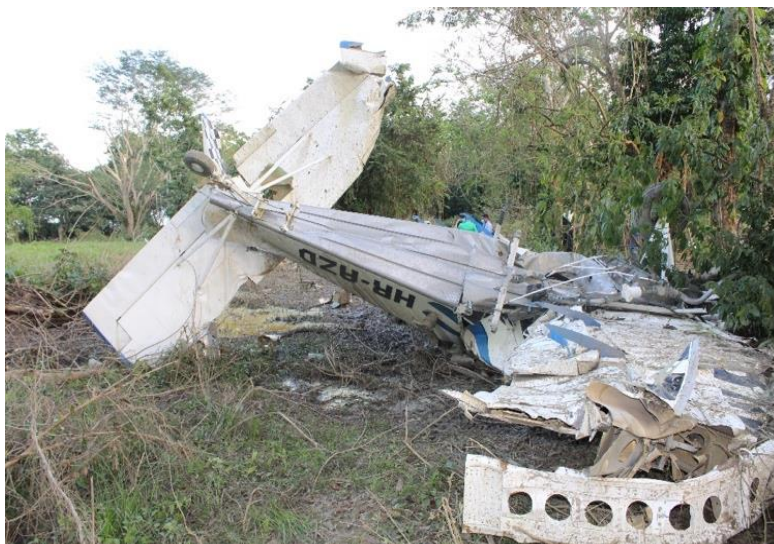
El fuselaje en su conjunto resulto con daños significativos, el ala izquierda quedo totalmente destruida, el estabilizador vertical se desprendió del conjunto de cola y daños en el tren de aterrizaje.

Fig.1- Imagen de daños en el fuselaje de la aeronave.

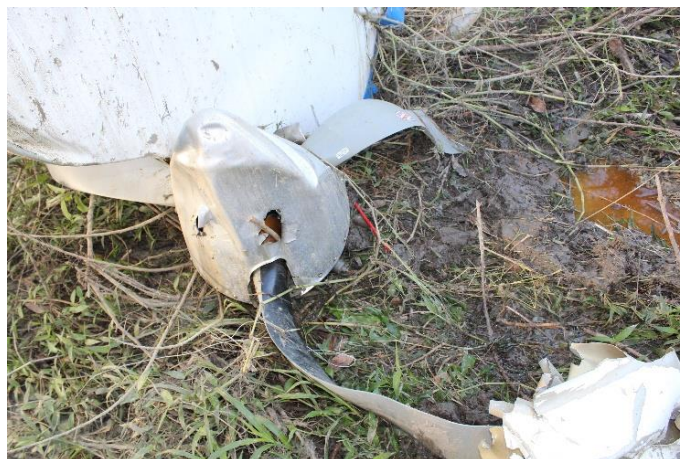
El motor resulto con daños mayores y la hélice se desprendió del mismo. Las palas de las hélices resultaron con dobladuras compatibles de motor en funcionamiento.

Fig. 2 – Imagen de la hélice con el daño en las palas

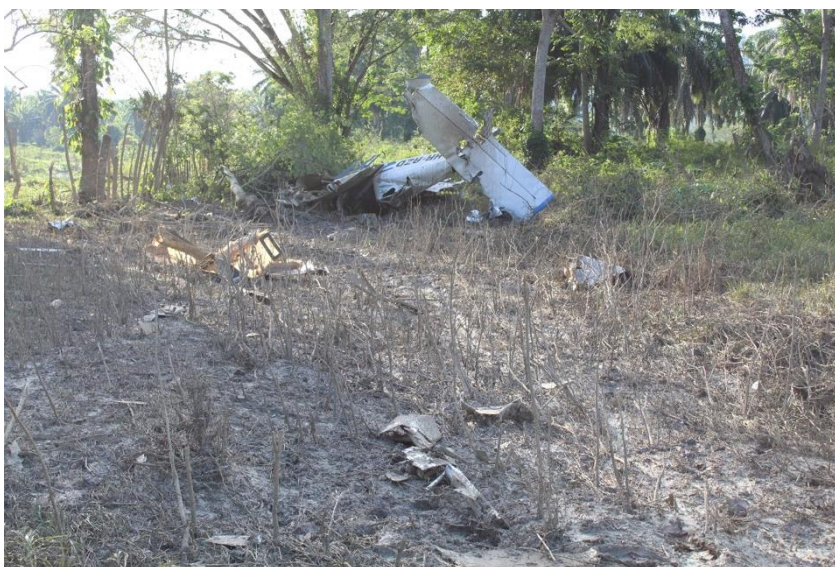
En el área donde se produjo el accidente de la aeronave, en un rango aproximado de 250 metros cuadrados se contaminó con producto fertilizante, además la vegetación resultó con tres árboles dañados y un árbol arrancado.

Fig. 3 – Imagen de la superficie afecta por el producto agrícola.

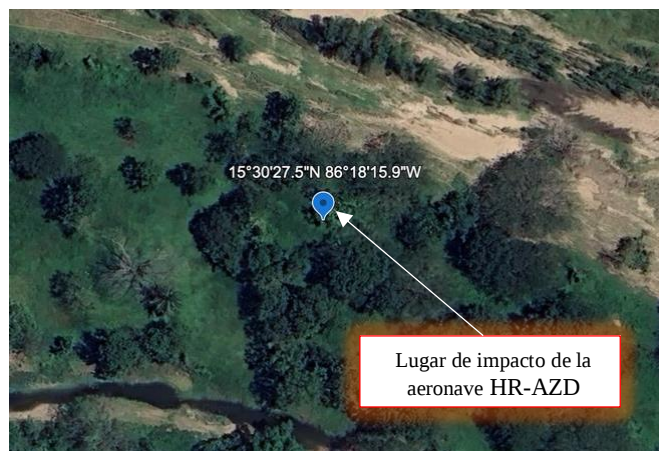
Fig. 6 – Imagen del primer punto de impacto.

La aeronave en vuelo recto y nivelado con rumbo Noroeste, golpeo primero con la copa de un árbol a unos 15 metros de altura donde se desprendió parte del ala izquierda y del estabilizador vertical, luego golpeo con una serie de árboles en actitud de viraje con el plano izquierdo hacia abajo y posteriormente impacto contra el terreno en posición invertida desplazándose sobre el mismo 100 mts hasta impactar con otro árbol donde finalmente quedo detenida. Hubo dispersión de fragmentos de la aeronave en una área de 250 mts cuadrados.

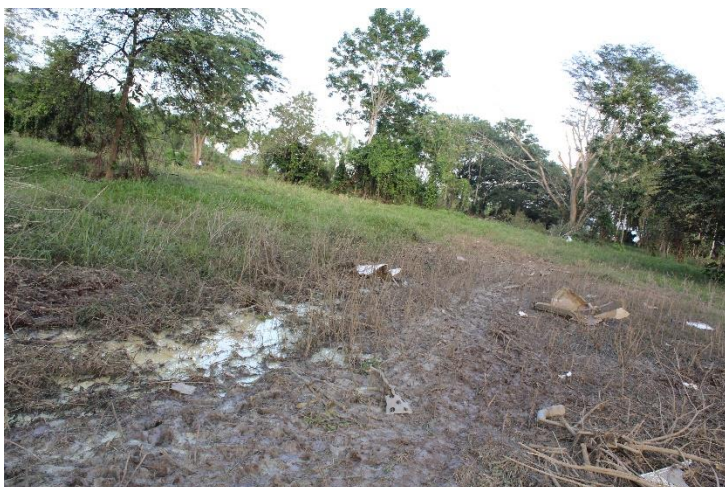
Fig. 7 – Imagen del recorrido post impacto en tierra de la aeronave.

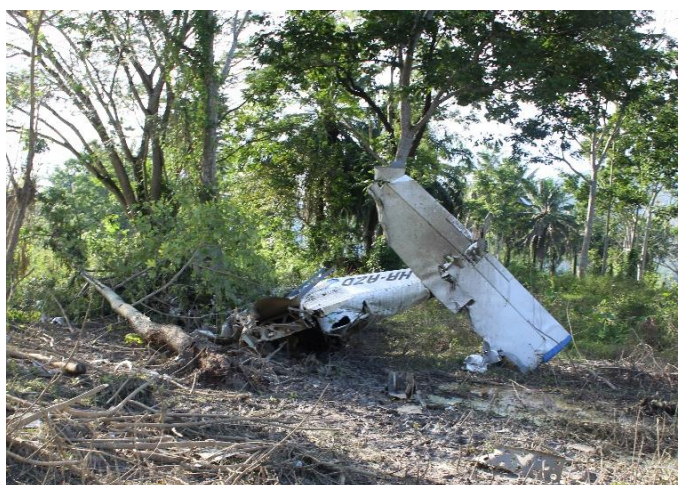
Fig. 8 – Imagen punto final de la aeronave.

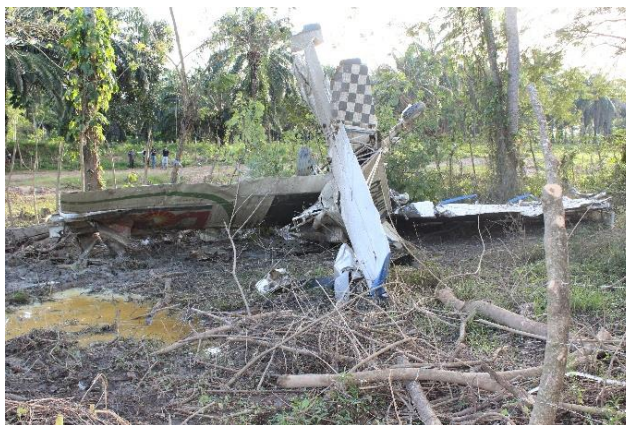
Fig. 9 – Imagen de posición de los restos de la aeronave.

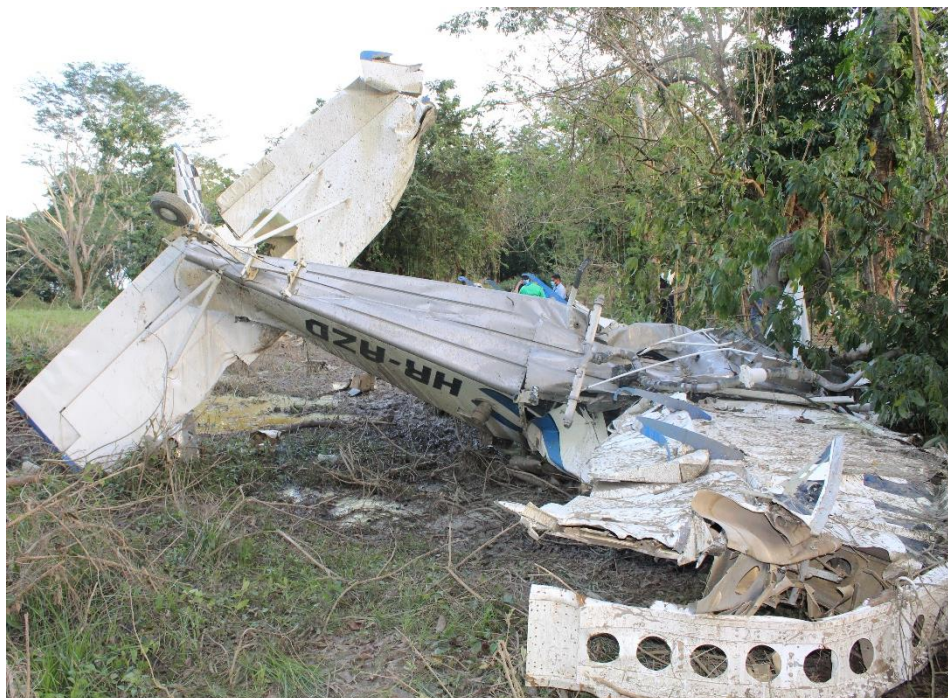
Fig. 10 – Imagen punto final de la aeronave en posición invertida.

Como resultado de la dinámica del impacto y las fuerzas resultantes y su posterior desplazamiento en forma invertida, ocasiono daños estructurales en el habitáculo sin posibilidad de sobrevivencia para el ocupante. Se pudo verificar que el piloto tenía sus cinturones, y casco de seguridad colocados al momento del rescate.
