# INFORME PROVISIONAL **ACCIDENTE**

**CIAIA-ACCID-03-2025**

**AERONAVE PIPER PA-25-235 PAWNEE  
MATRÍCULA HR-AFM**

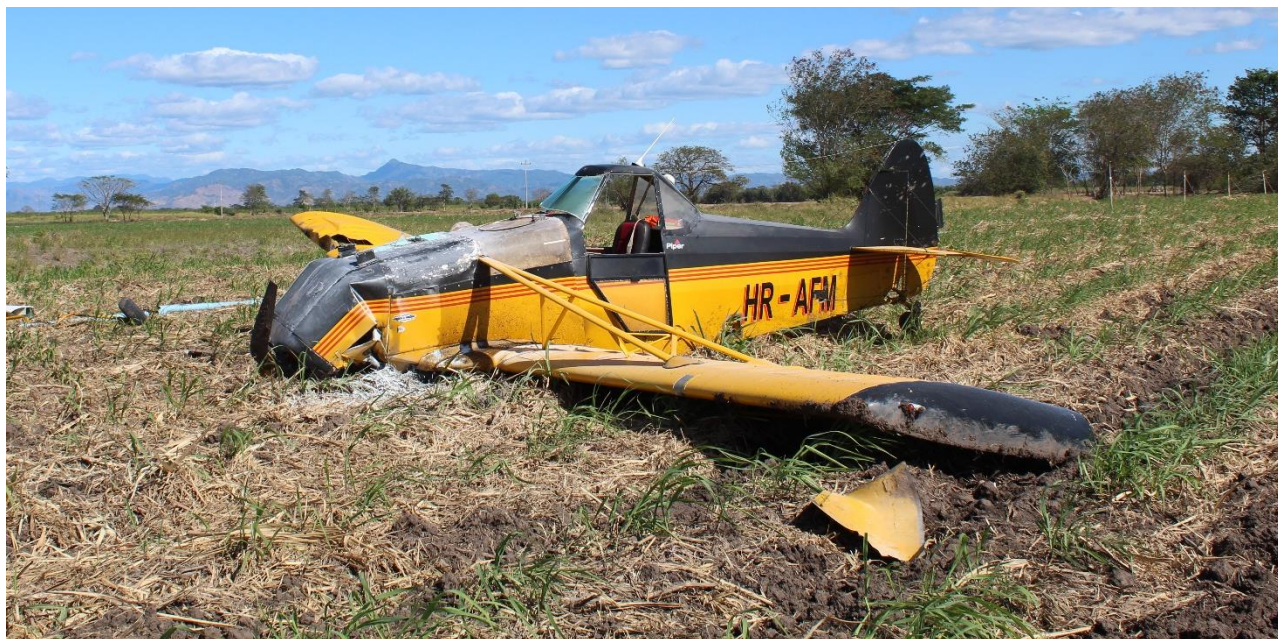
El fuselaje en su conjunto resulto con daños significativos, la nariz se torció hacia abajo y desprendimiento del tren de aterrizaje.

Fig.1- Imagen de daños en el fuselaje

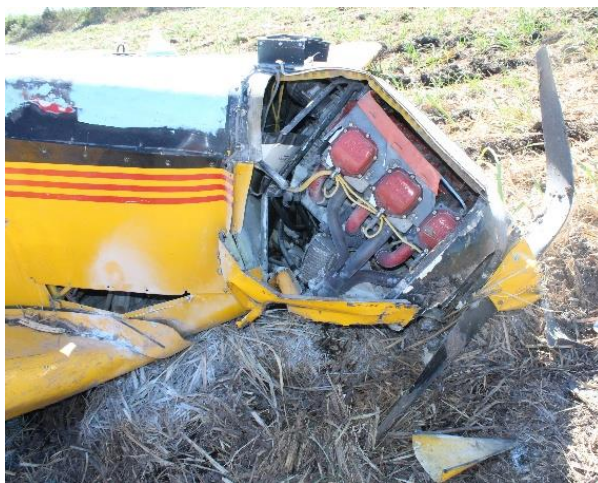
El motor y hélice resultaron con daños mayores. Las palas de las hélices presentaron dobladuras compatibles de motor detenido.

Fig. 2 – Imagen del motor y hélice con el daño en las palas.

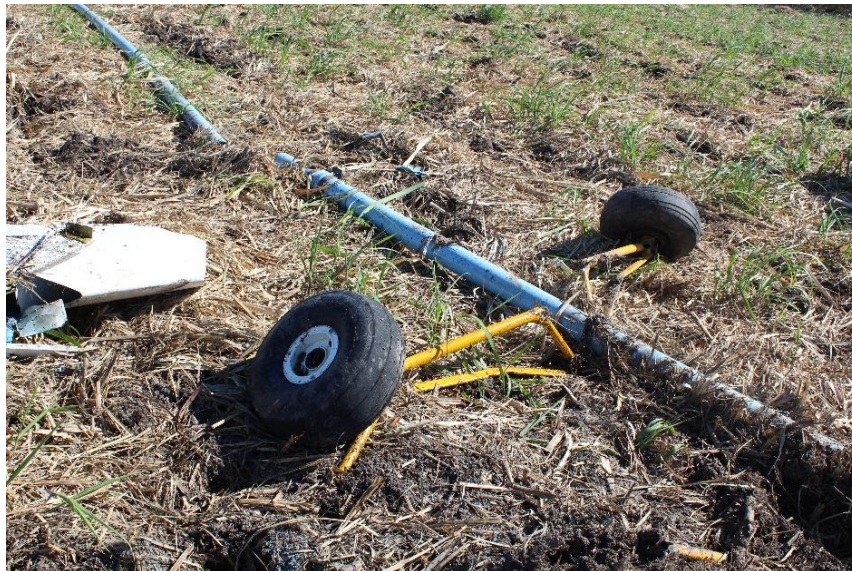
Debido al impacto en la superficie terrestre el tren de aterrizaje se desprendió y quedo unos 7 metros atrás de la aeronave

Fig. 3 – Imagen del tren de aterrizaje principal

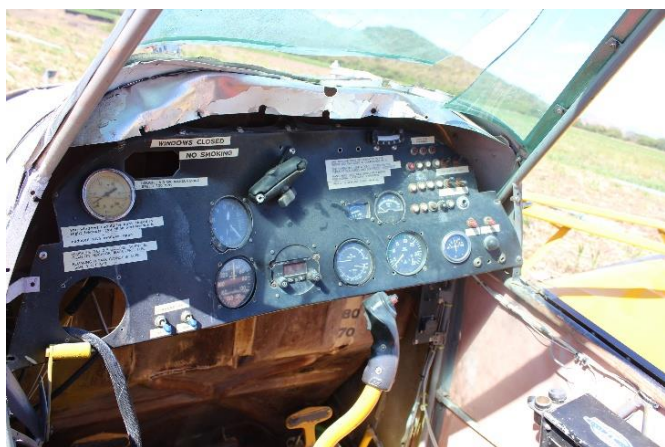
La cabina resulto con daños en su panel de instrumentos y su windshield se fragmento.

Fig. 4 – Imagen de la cabina de vuelo y su panel de instrumentos.

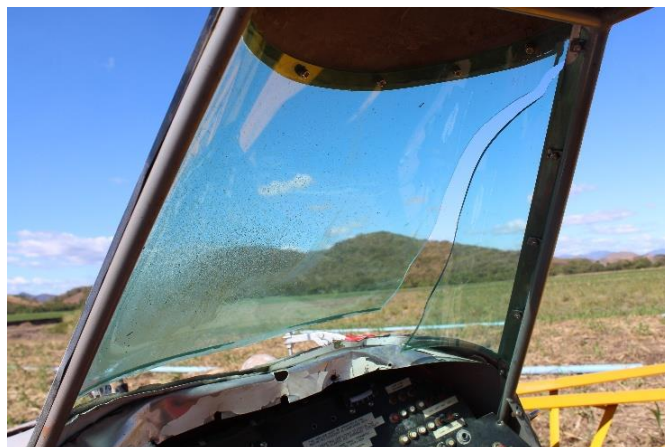
Fig. 5 – Imagen de su windshield quebrado.

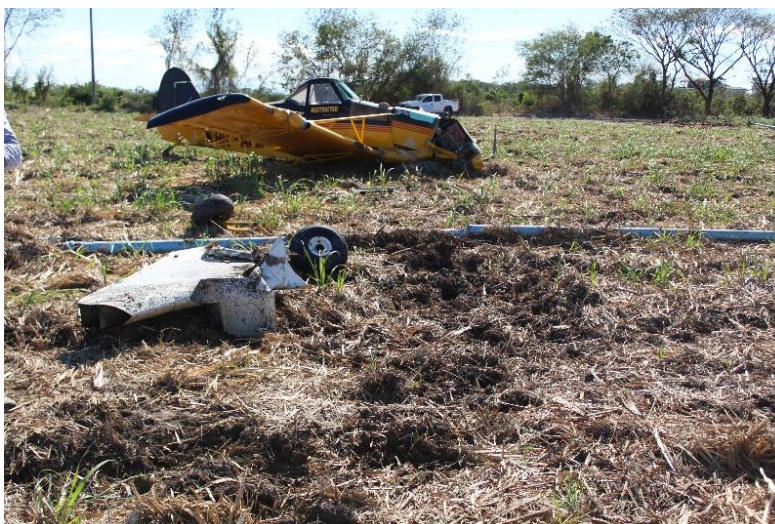
El cultivo de caña se vio afectado en una superficie de 20 metros<sup>2</sup>.

Fig. 6 – Imagen de la superficie afecta por el recorrido de la aeronave.

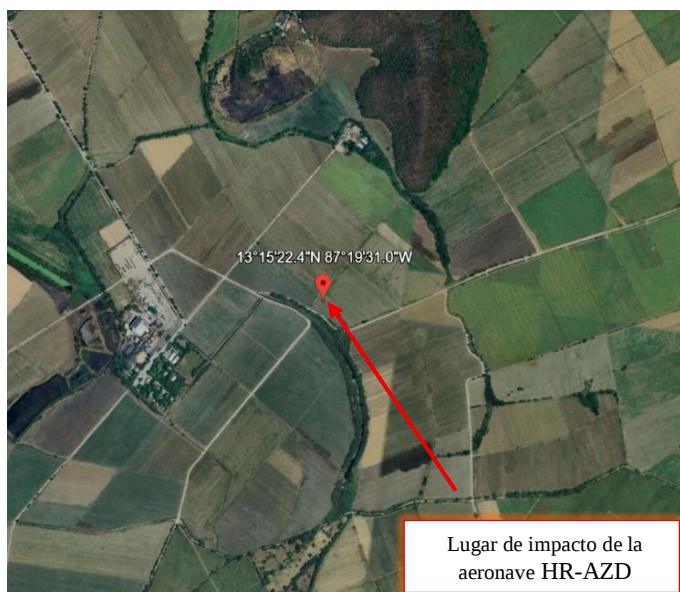
Fig. 8 – Imagen del primer punto de impacto.

Durante el aterrizaje de emergencia con falla de motor en un campo no preparado, la aeronave en su aproximación habría impactado con un Angulo de 30° de nariz abajo aproximadamente, haciendo que la aeronave se eleve y gire hacia la derecha sobre su eje vertical, para caer 7 metros delante y con rumbo general Norte. A consecuencias del impacto el soporte del motor cedió haciendo que la nariz se torcione hacia abajo unos 30°, además hizo que el tren de aterrizaje se desprendiera del fuselaje.

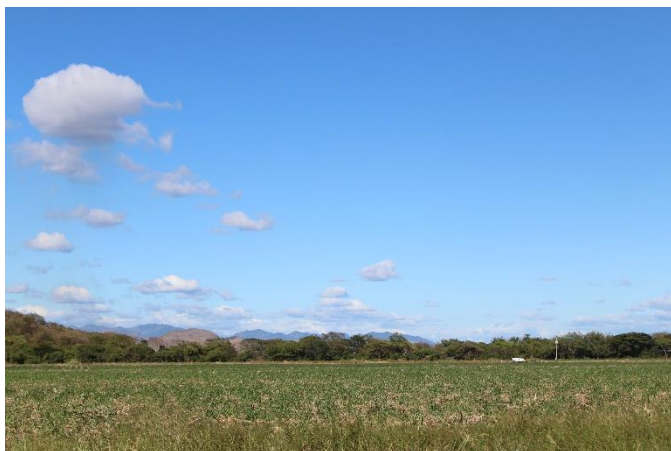
El lugar del accidente contaba con cultivo de caña recién sembrado, terreno totalmente plano.

Fig. 10 – Imagen del cultivo de caña donde aproximó la aeronave.

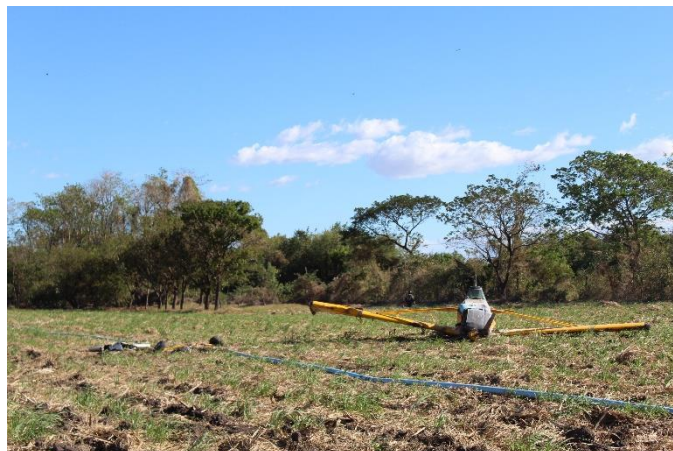
Fig. 11 – Imagen punto final de la aeronave.

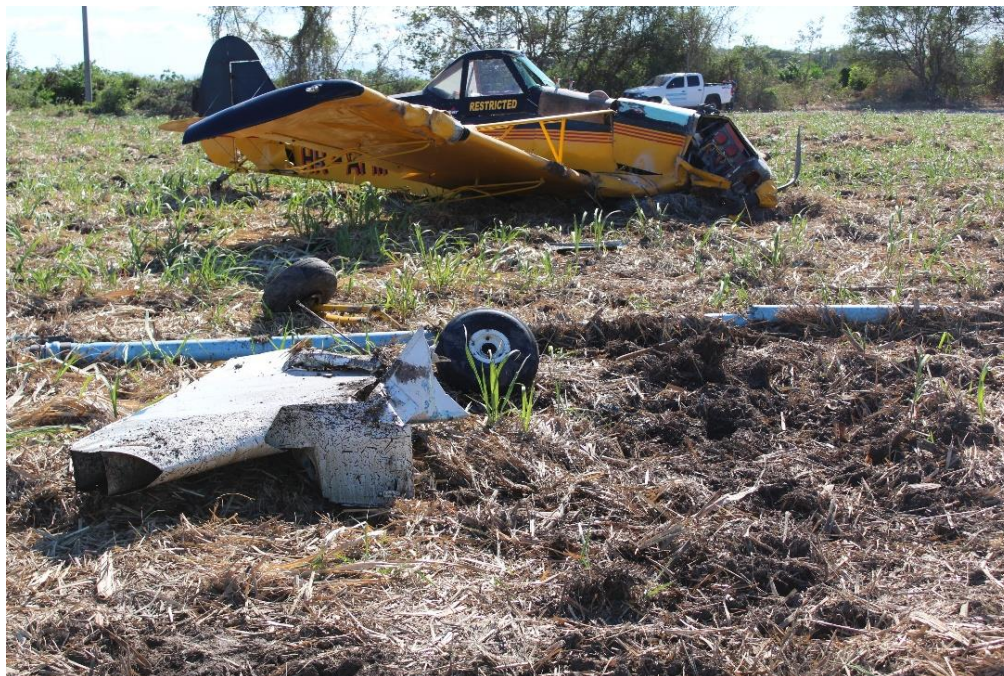
El tren de aterrizaje y el sistema de dispersión de producto agrícola se encontró a 7 metros de la aeronave.

Fig. 12 – Imagen de los restos de la aeronave.
