# INFORME PROVISIONAL **INCIDENTE GRAVE**

**CIAIA-SINCID-02-2025**

**HELICÓPTERO EC-135  
MATRÍCULA N135ML**

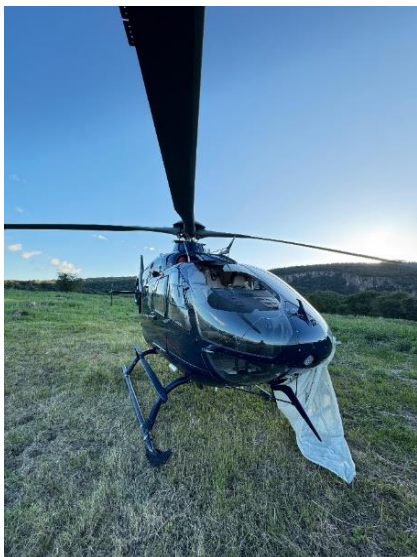
Fig.1- Imagen del Fuselaje.

El vidrio frontal del lado del piloto (derecho) resultó con daños significativos, fragmentándose gran parte del Windshield delantero.

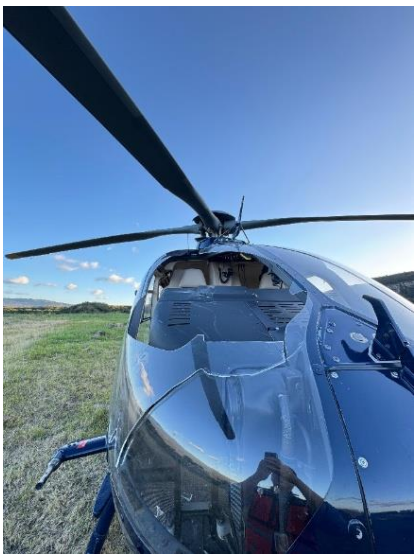
Fig.2- Imagen de daños en el parabrisa.

El ave impacto con el windshield derecho de la aeronave ocasionando su rotura.

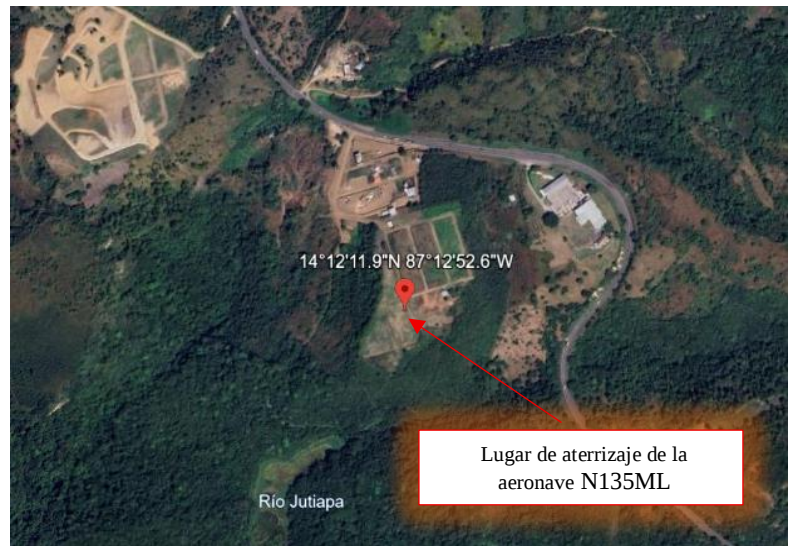
La aeronave aterrizo en un campo abierto de coordenadas 14°12'11.9"N 87°12'52.6"W, que era utilizado para lotificación de lotes de terrenos, ubicado a 18km del Aeropuerto de Toncontin, radial 006° con rumbo al norte. El lugar era de tierra con pasto bajo sin obstáculos.

Fig. 7 – Imagen del lugar de aterrizaje.

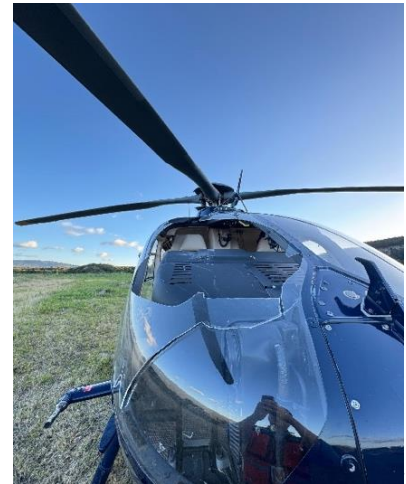
La aeronave en vuelo recto y nivelado con 1.000 pies de altura aproximadamente y rumbo Norte, a 10 millas náuticas desde su despegue, impacto con al menos 1 ave Coragyps atratus (zopilote).

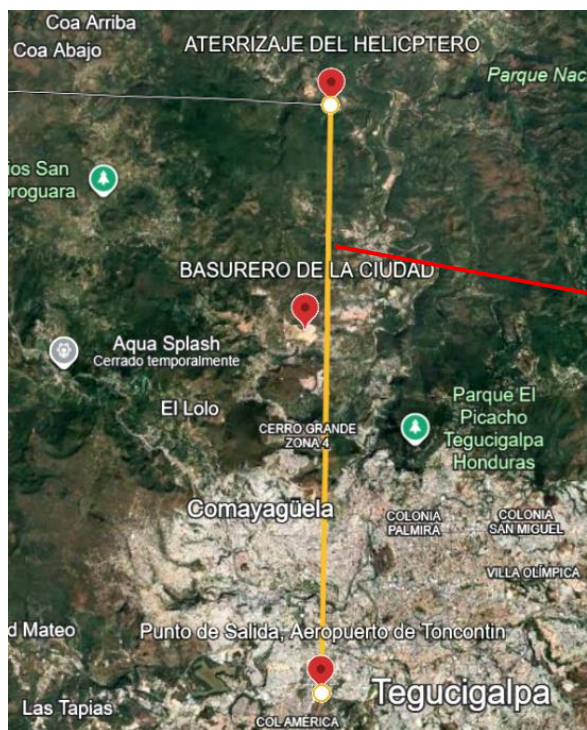
En la trayectoria del rumbo norte se encuentra un basurero aproximadamente a 18km del Aeropuerto Toncontin, lo cual atrae mucha presencia de aves de gran tamaño y es muy vulnerable el impacto con las aeronaves que transitan en esa ruta de vuelo.

Fig. 11– Imagen de referencia en la trayectoria donde se encuentra en basurero.

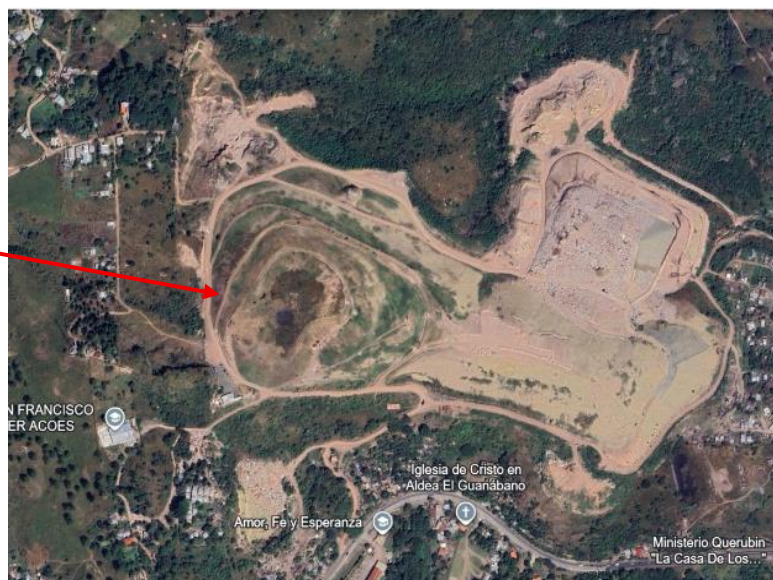
Fig. 12– Imagen superficial del basurero.
