INFORME PROVISIONAL **ACCIDENTE**

CIAIA-ACCID-04-2025

AERONAVE JETSTREAM 3200 MATRÍCULA HR-AYW

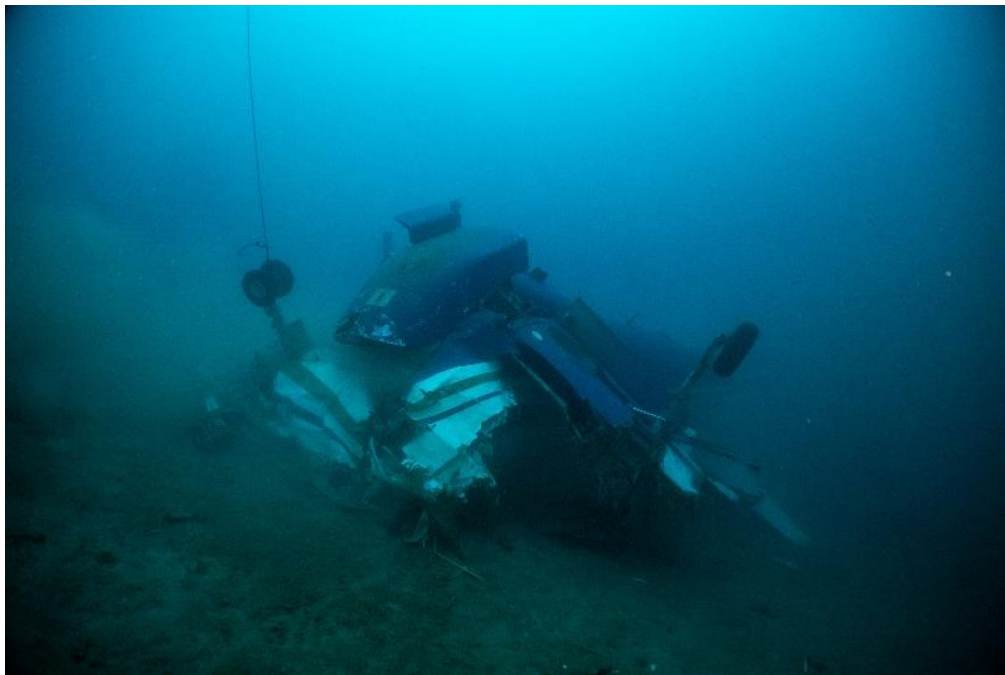
La aeronave sufrió daños sustanciales como consecuencia del impacto. Se constató la separación del ala derecha desde la raíz, separación de secciones del fuselaje inferior delantero, y daños en el empenaje. El tren de aterrizaje principal presentó daños estructurales. Asimismo, se registraron daños en los bordes de ataque de las superficies alares y fuselaje. La aeronave quedó sumergida a una profundidad de 180 ft, a aproximadamente 100 metros de la costa.

Fig. 1 – Imagen del fuselaje de la aeronave.

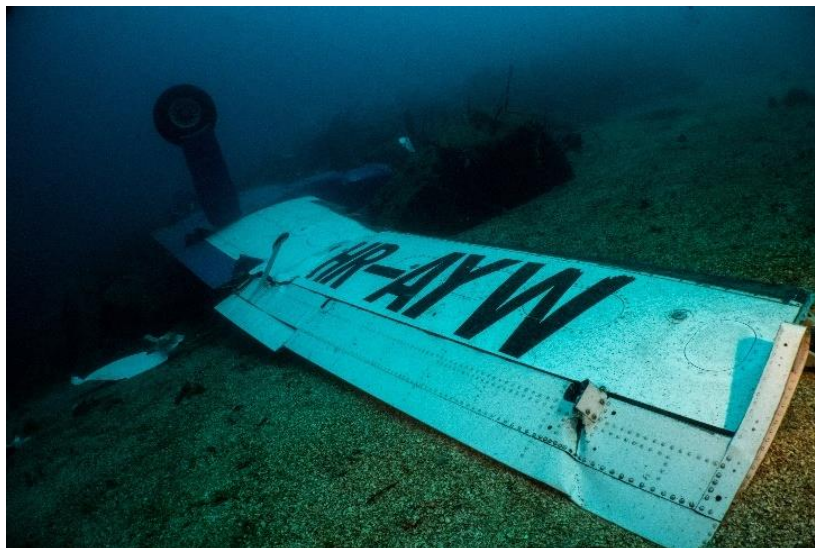
Fig. 2 – Imagen del ala izquierda de la aeronave.

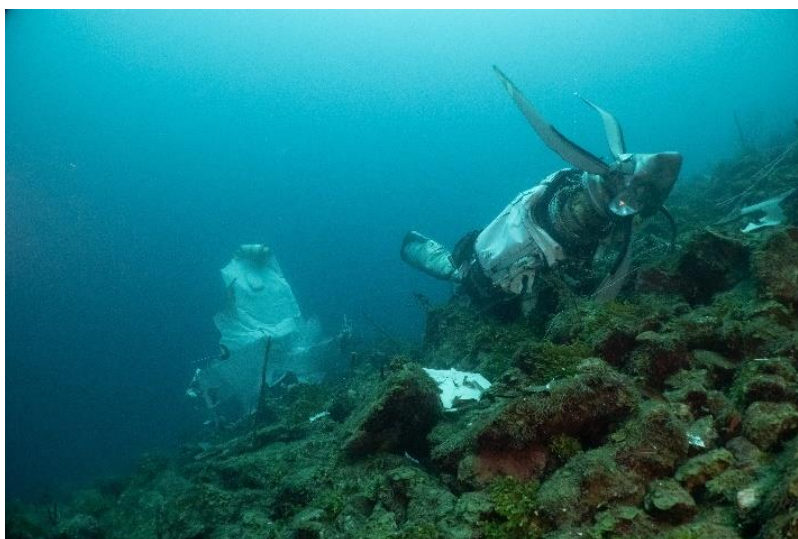
Ambos motores presentaron daños sustanciales. El motor izquierdo se encontró sujeto a la estructura alar, mientras que el motor derecho se encontró desprendido de su punto de montaje. Las hélices de ambos motores presentaron deformaciones en las palas. En el caso del motor izquierdo, se constató adicionalmente el desprendimiento del conjunto de hélice completo.

Fig. 3 – Imagen del motor derecho y hélice.

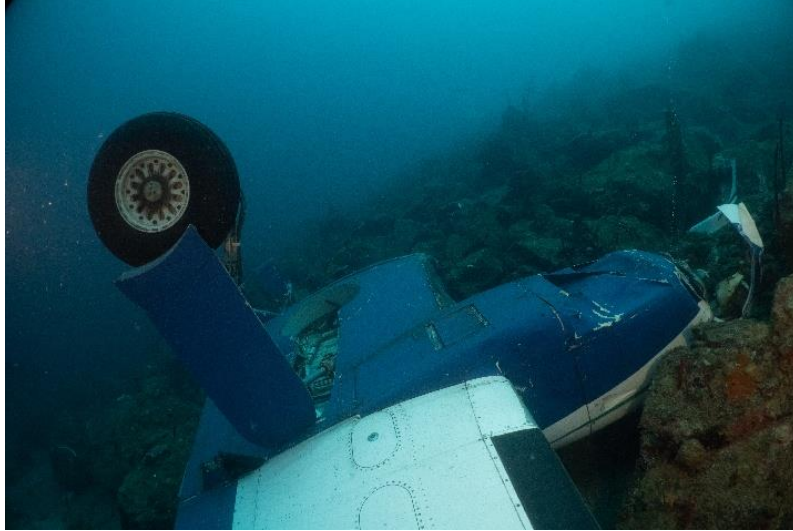
Fig. 4 – Imagen del motor izquierdo acoplado a su fijación de ala izquierda.

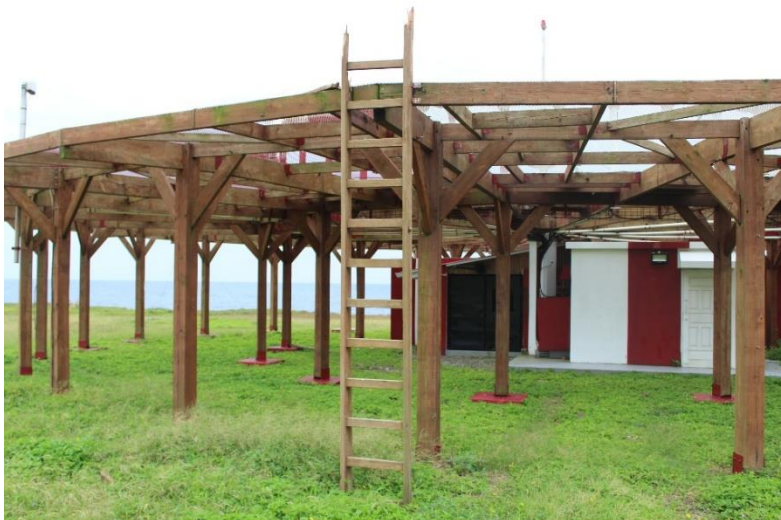
El suceso ocasionó daños a la propiedad de terceros y afectación al entorno medioambiental. Específicamente, se constataron daños estructurales en una escalera de madera perteneciente a la infraestructura de soporte del **VOR**. Dicha instalación se localiza a una distancia aproximada de 1,046 metros del umbral de la pista 07 y a 103 metros de su eje central.

Fig. 5 – Imagen de la escalera con daños en la estación VOR MHRO.

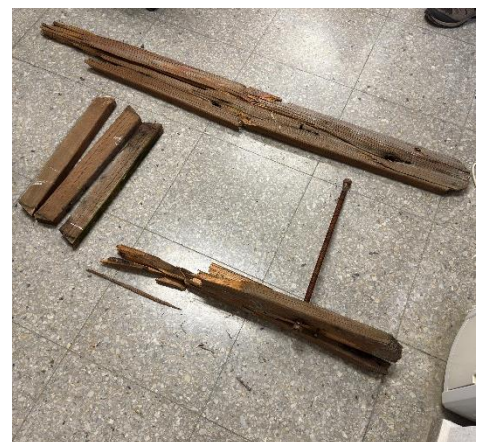
Fig. 6 – Imagen de la escalera restante con daños.

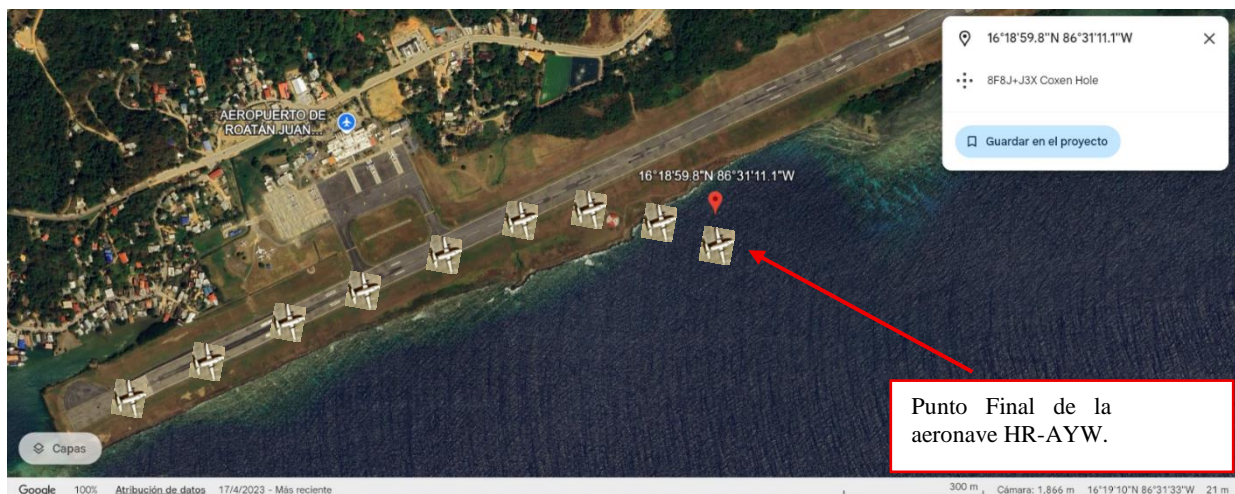
Tras el despegue, la aeronave siguió una trayectoria hacia la derecha del eje de pista. Durante dicha desviación, la aeronave golpeo con su ala derecha la escalera perteneciente a la instalación del VOR, a una altura aproximada de entre 6 y 7 metros. Posteriormente, la aeronave impactó con la superficie del mar con una inclinación lateral hacia la derecha. El impacto de la aeronave fue a una distancia de la cabecera 07 de 1,110 metros y a 100 metros de la costa.

Fig. 11 – Imagen de referencia del recorrido de la aeronave en MHRO.

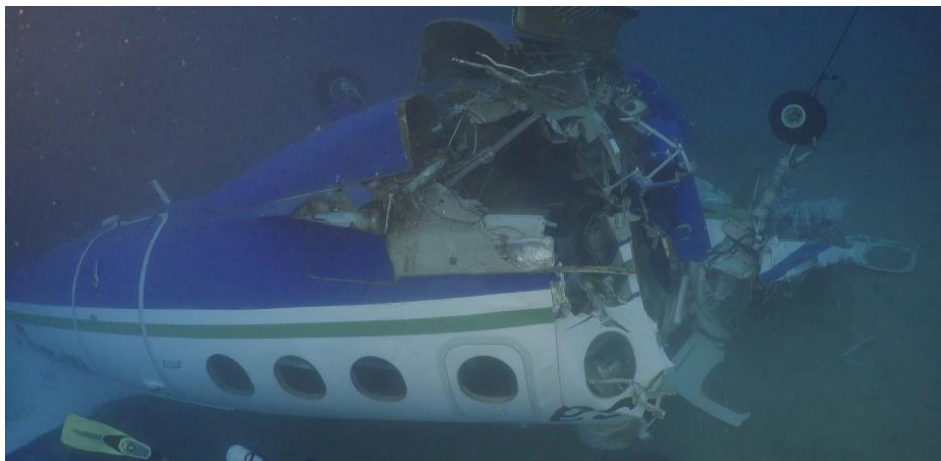
El motor izquierdo permaneció sujeto a la estructura alar, mientras que el motor derecho se encontró desprendido de su punto de montaje. Las hélices de ambos motores presentaron deformaciones en las palas. Se constató el desprendimiento del conjunto de hélice del motor izquierdo.

Fig. 12 – Imagen del fuselaje de la aeronave sumergido en el mar.

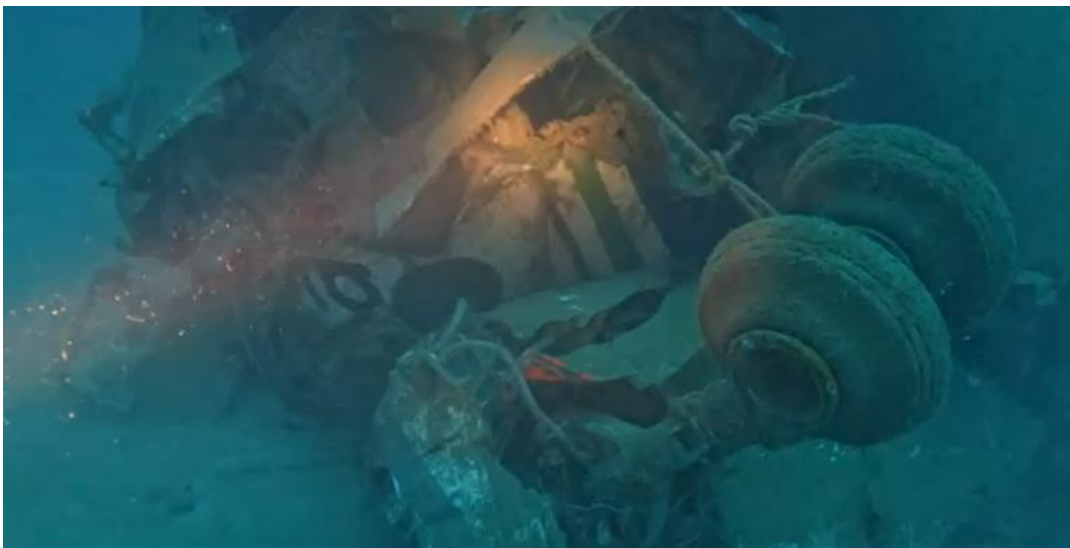
Fig. 13 – Imagen del tren de nariz de la aeronave (Exploración).

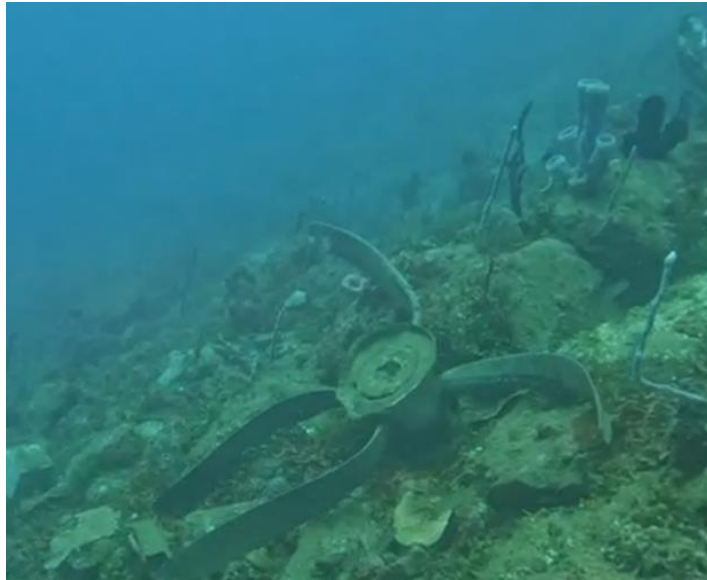
Fig. 15 – Imagen de la hélice izquierda (Exploración).

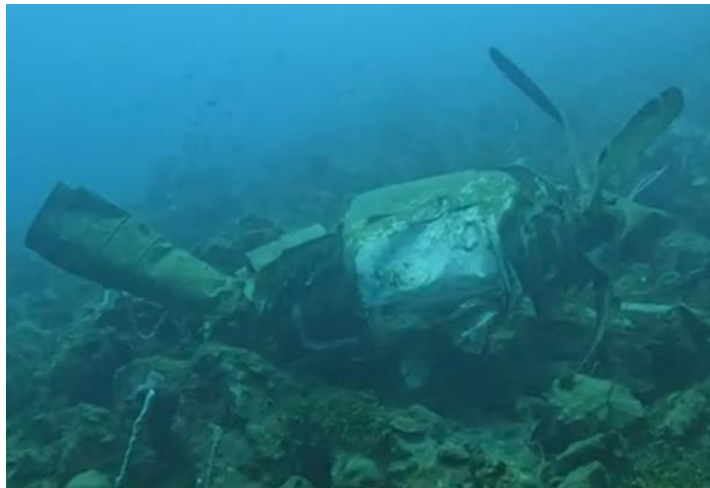
Fig. 14 – Imagen del motor derecho Exploración).

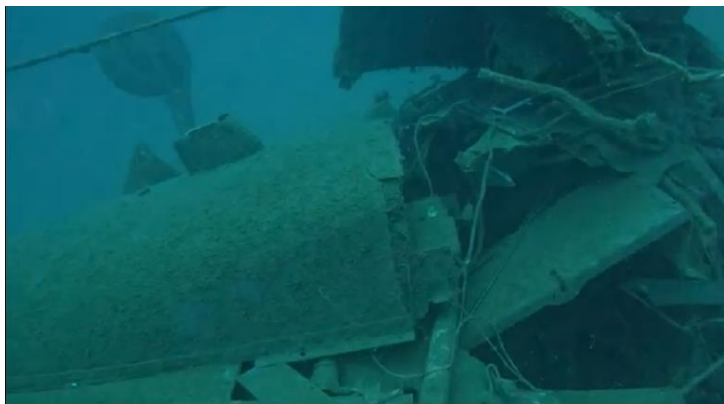
Fig. 16 – Imagen del fuselaje de la aeronave (Exploración).
