INFORME PROVINCIONAL ACCIDENTE

AHAC-ACCID-02-2019

AERONAVE PIPER PA-32-260
MATRICULA N260TM

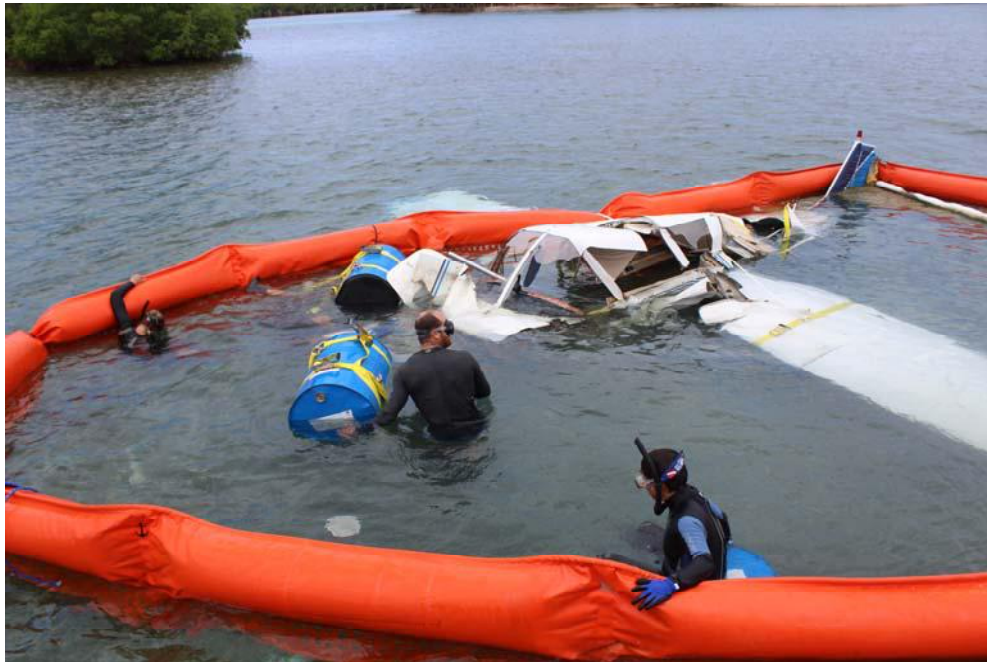
Debido a lo fuerte del impacto en el agua la aeronave se destruyó en su totalidad, dañándose el motor y hélice, fragmentándose las alas, sección de cabina, fuselaje.

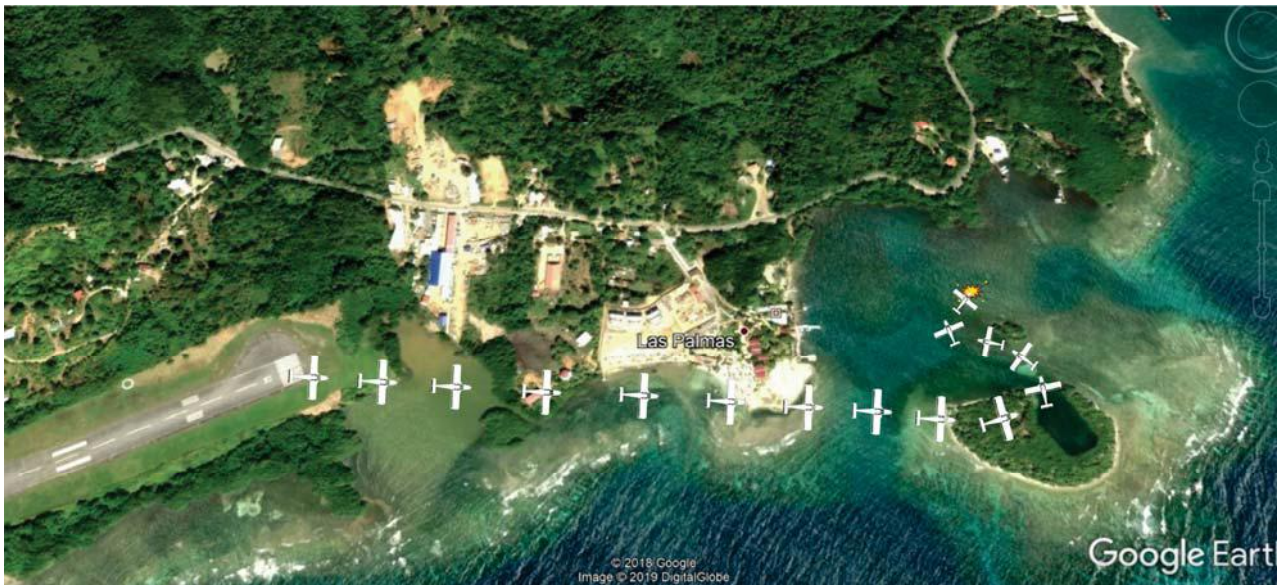
La aeronave recorrió aproximadamente 1,800 metros de la cabecera 25 del Aeropuerto Internacional Juan Manuel Gálvez en la Isla de Roatán al lugar del impacto en un lugar llamado Las Palmas y Dixon Cove. Coordenadas del área del impacto 16°19'19.99"N 86°30'15.56"O

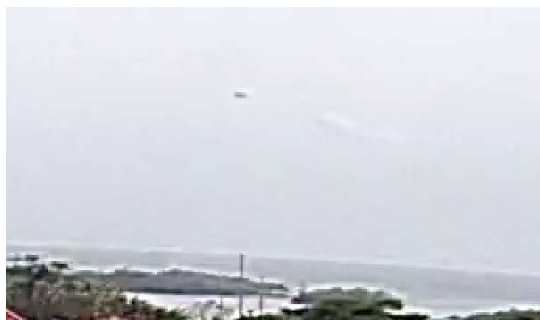
1. Trayectoria en ascenso de la aeronave

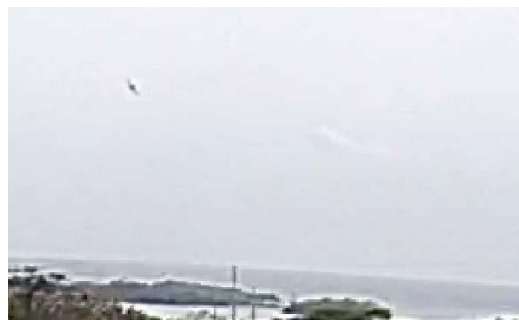
2. Banqueo pronunciado de la aeronave hacia la izquierda posiblemente retornando a la pista

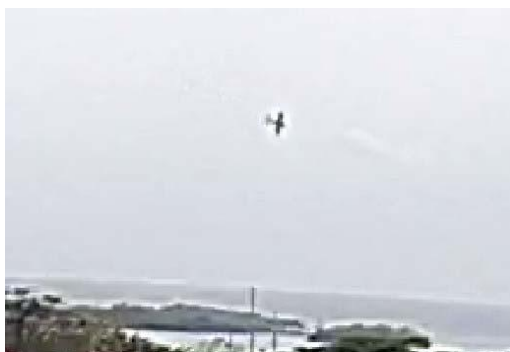
3. Aeronave entrando en STALL

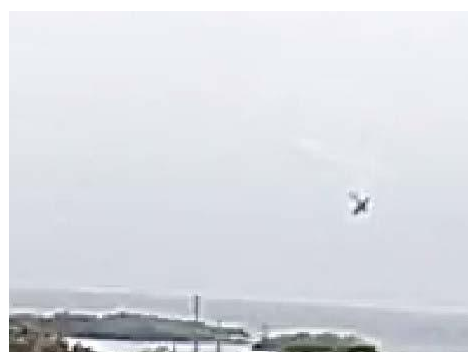
4. Aeronave entrando en barrena
