AGENCIA HONDUREÑA
DE AERONÁUTICA CIVIL

El suceso investigado se cataloga como un “**Incidente de Aviación**” de acuerdo con la definición de **Incidente**, establecida en el **Anexo 13 de OACI “Investigación de Accidentes e Incidentes de Aviación” Capítulo I – Definiciones**.

Este incidente ocurrió en el Aeropuerto Internacional de Toncontín, durante la carrera de despegue de una aeronave SAAB 340A, matrícula **TG-BJO**, la cual tuvo una excursión de pista el día viernes 16 de septiembre del año 2016, aproximadamente a las **1302 UTC**.

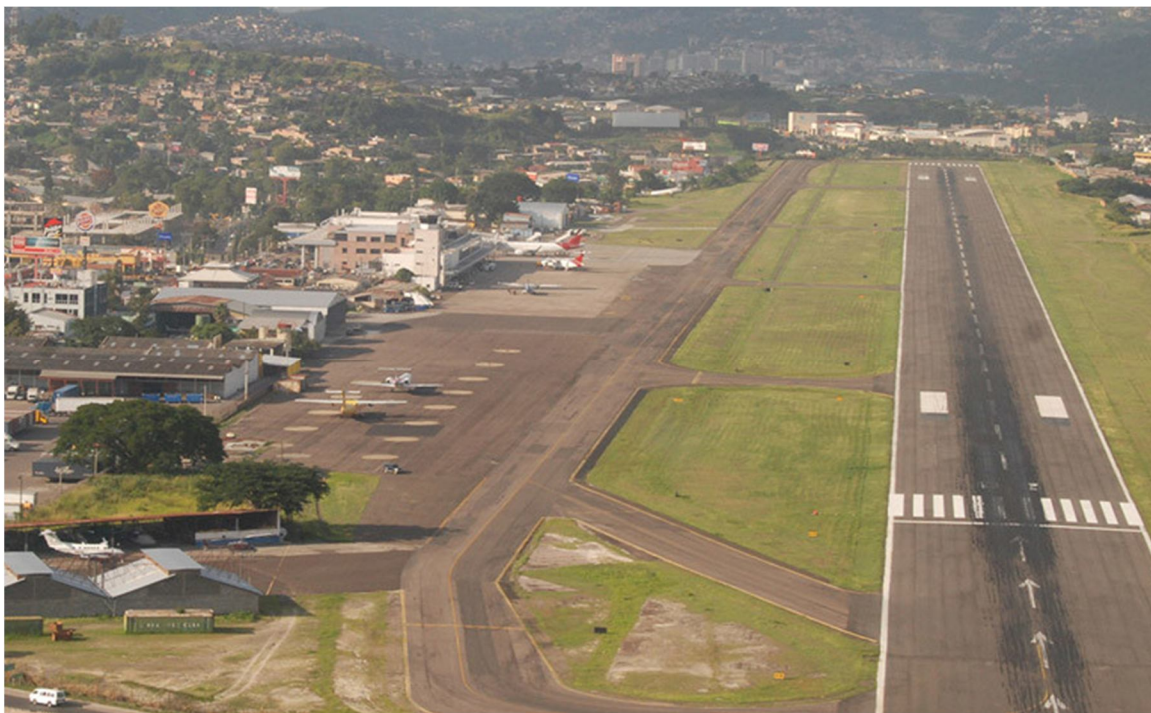
Foto No. 1

Aproximadamente a las **1302 UTC**, la aeronave **SAAB 340A**, Matrícula **TG-BJO**, fue autorizada para despegar de la cabecera de la pista 02, en condiciones VMC. Una vez realizado los procedimientos de la lista de chequeo, el Primer Oficial (quien era el PF), da potencia en los aceleradores y suelta los frenos para empezar con la carrera de despegue, las velocidades de acuerdo al runway análisis de la tripulación fueron **V1 122 Kts, Vr 127 Kts y V2 128 Kts**. Al alcanzar los 110 Kts, o sea antes de llegar a la velocidad de decisión (V1), los pilotos sienten una vibración en la cabina y en el panel de instrumentos, se activa la alarma de **CONFIG** (luz roja en el panel de instrumentos), por lo que el capitán reasume el control de la aeronave y decide abortar el despegue usando frenos y máxima reversa, pero al observar que la aeronave efectuaba una desaceleración muy pobre y pensando que no se detendrían, toma la decisión de realizar un viraje de 180° (lo que se conoce como ground loop), para así poder detener el avión, saliéndose por el lado derecho hacia la grama de la pista **02**. Al detenerse la aeronave, se realizaron los procedimientos de apagado de los motores y en coordinación con la tripulante de cabina, procedieron con el des abordaje de los pasajeros que al igual que la tripulación de la aeronave resultaron sin ningún daño que lamentar.

Aeropuerto Internacional Toncontín

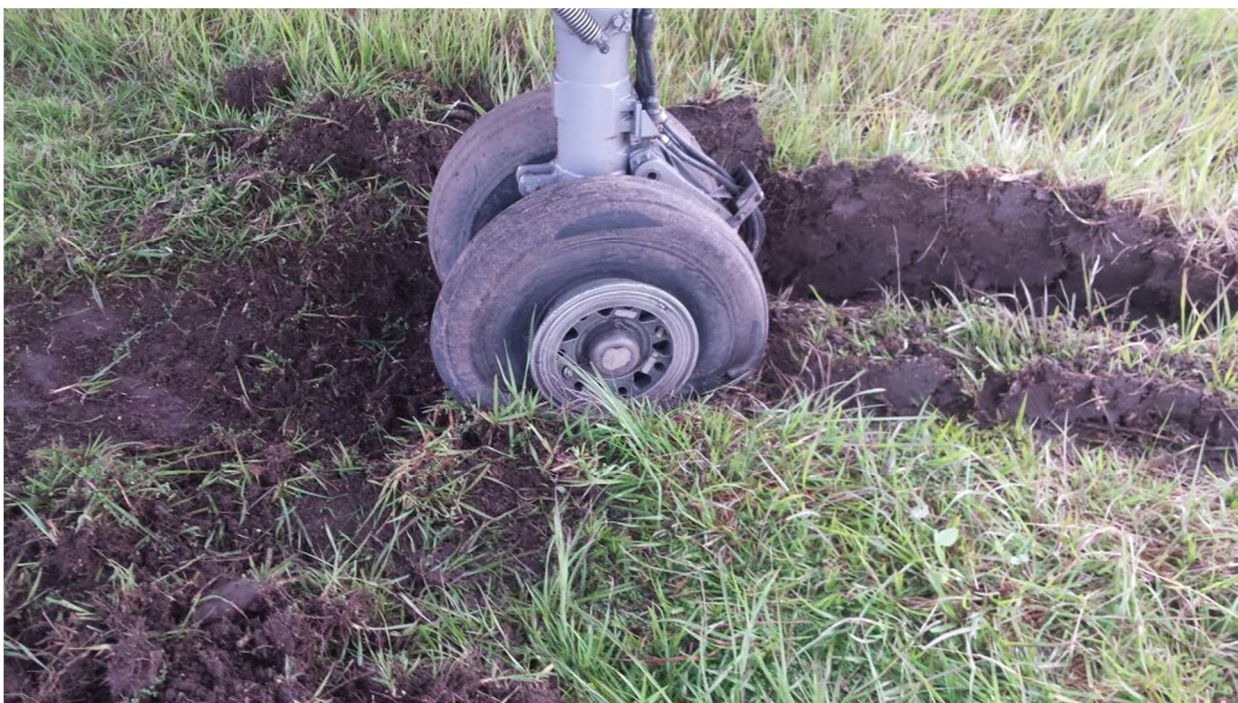
Foto No. 2

La aeronave tuvo daños en las llantas del tren principal izquierdo (llanta No. 1 estallada) y en las palas de la hélice del motor derecho (fotos No. 2, 3, 4 y 5).

1. El estallido de la llanta No 1 del tren principal izquierdo que se observó con desgaste, y el freno de esta que se encontró fuera del límite y en condiciones de uso no aceptable (flush), según lo indica el Manual de Mantenimiento de la aeronave. **(Causa)**
- 2.-Aviso de CONFIG, en el panel de instrumentos que se originó por la vibración de la aeronave antes de la velocidad V1. **(Causa)**
- 3.-Maniobra de la tripulación para realizar un viraje de 180° lo que ocasionó que la aeronave sufriera una excursión de pista. **(Factor)**

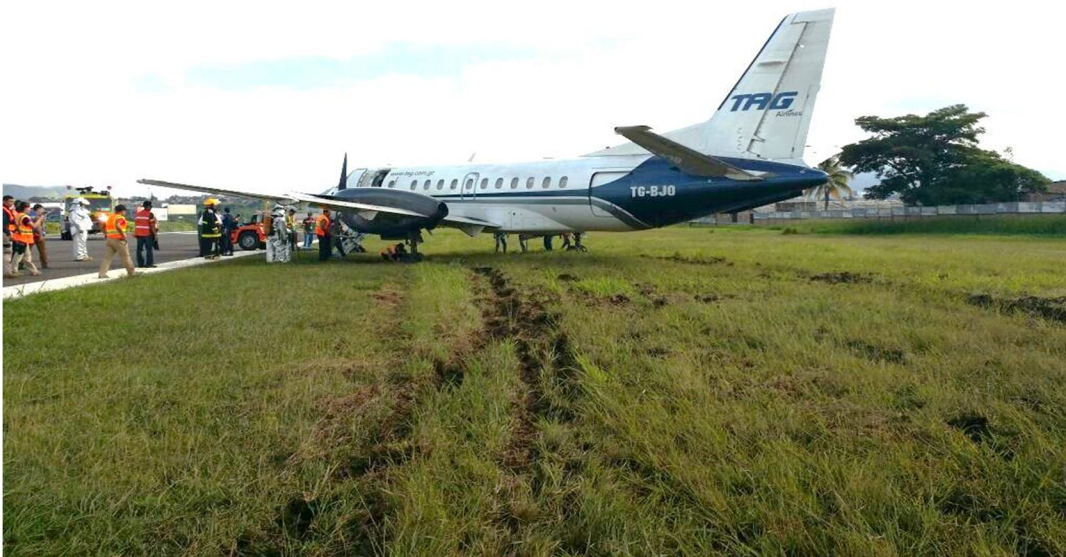
Foto No, 7

La aeronave no alcanzó velocidad de despegue (V2), mismas que fueron sacadas por la tripulación de vuelo del manual de análisis de pista del SAB 340, siendo estas: V1 122 Kts, Vr 127 Kts y V2 128 Kts. La velocidad de la aeronave al momento de sentir una fuerte vibración, fue de entre 110 y 115 Kts aproximadamente (o sea antes de la velocidad de decisión que es en la que el piloto puede tomar la determinación de continuar con el despegue o abortar el mismo) y fue en este momento también, que se encendió la luz de "CONFIG"; por lo que la tripulación tomó la determinación de abortar el despegue, utilizando máxima reversa y frenos, pero por la distancia que quedaba de la pista activa, el capitán ya al mando de los controles de vuelo consideró que la aeronave no se detendría, tomando la decisión de hacer un viraje de 180 para no caer en una pendiente al final de la pista, pero la aeronave sufrió una excursión hacia el lado derecho de la misma hasta quedar en reposo, no pudiendo realizar la maniobra por él, planificada. **Ver foto 7**

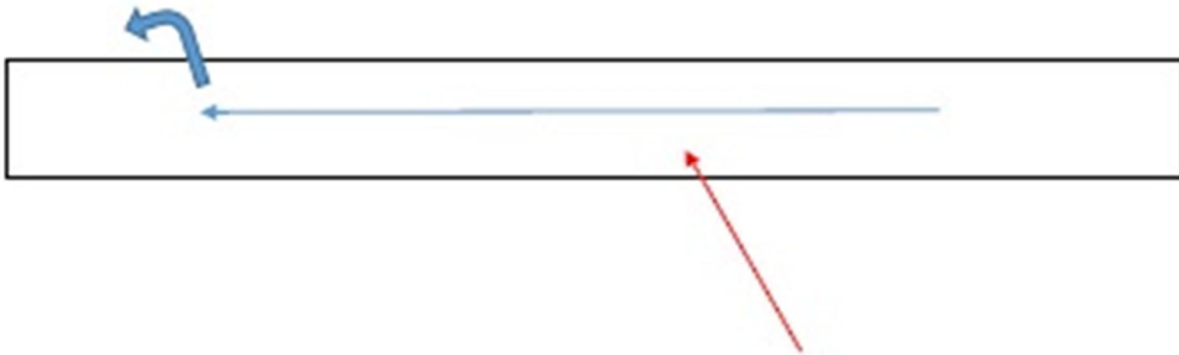
**Diferentes Distancias de Frenado,
Longitud Final de la Aeronave al
Momento de Sufrir la Excursión de
Pista al momento del Incidente.**

La marcación de frenado desde su punto de inicio es de aproximadamente 800.0 metros hasta su punto donde decide efectuar la salida por la derecha de la pista.

La distancia remanente al momento que decidió salir de la pista le quedaba una distancia de 150.0 metros, para que la pista finalizara
