AGENCIA HONDUREÑA  
DE AERONÁUTICA CIVIL

El Accidente ocurrió el día lunes 20 de septiembre del presente año 2021, aproximadamente a las 06:00 am hora local, en el Aeródromo de la Grecia (MHLG)), Municipio de Marcovia Departamento de Choluteca, Honduras

El día lunes 20 de septiembre del presente año 2021, la aeronave agrícola CESSNA A188-B con matrícula HR-AZA, aproximadamente a la hora local 06:00 am, Después de un recorrido de unos 200 metros sobre la pista (Del Aeródromo de la Grecia (MHLG)), se le libero el candado del patín de cola, quedando libre el patín, y haciendo que se desvíe hacia la izquierda y afuera de la pista mientras iniciaba un vuelo para fumigación.

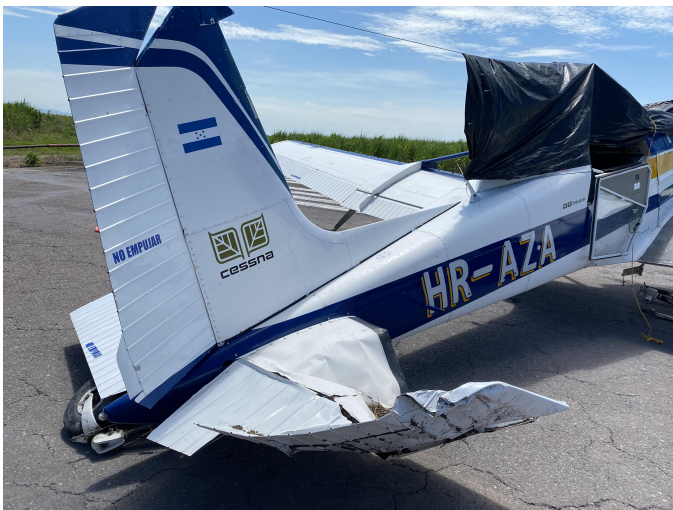
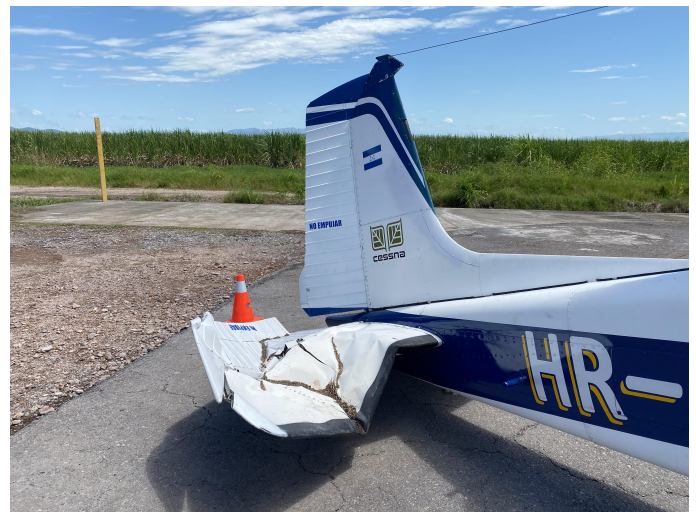
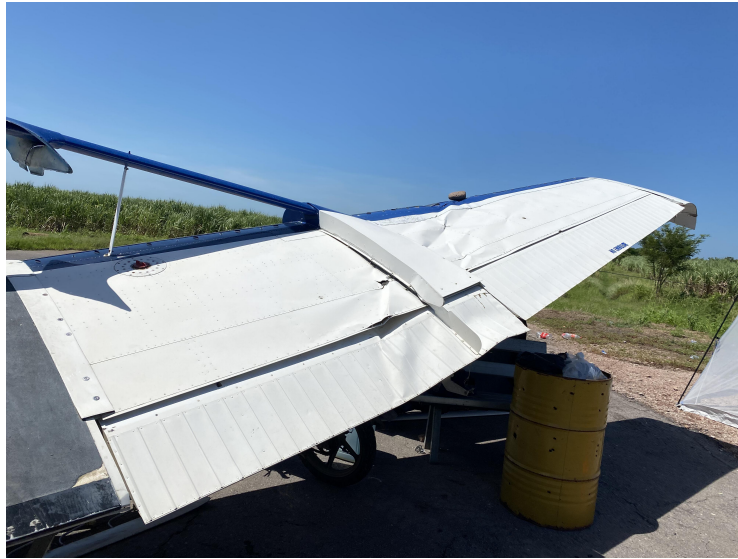
Debido al impacto con el sembradillo lateral de la pista; la aeronave sufrió abolladuras en el ala derecha, y el estabilizador horizontal derecho.

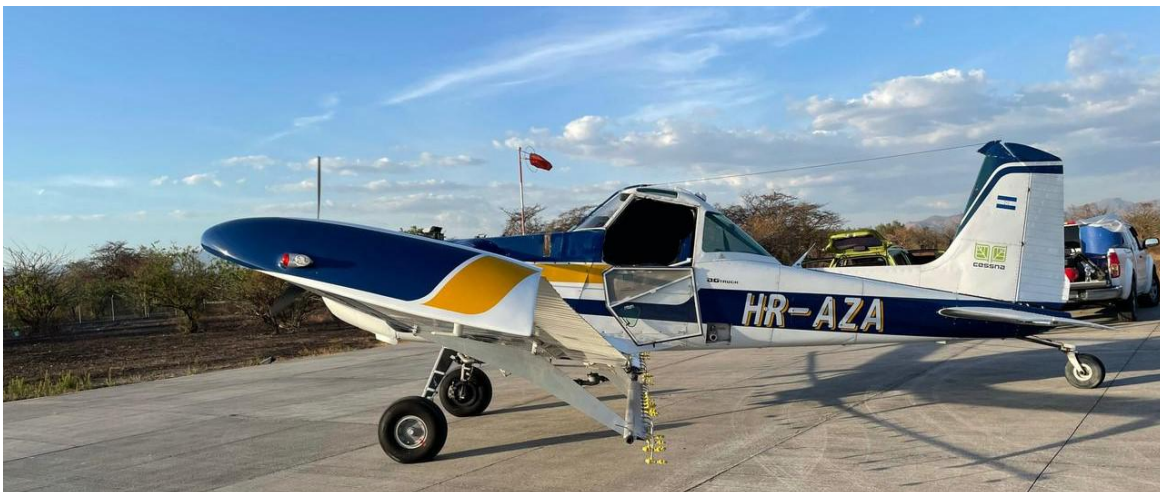
**Foto No. 4**

La aeronave era de marca **CESSNA A188-B**, Ver foto 4

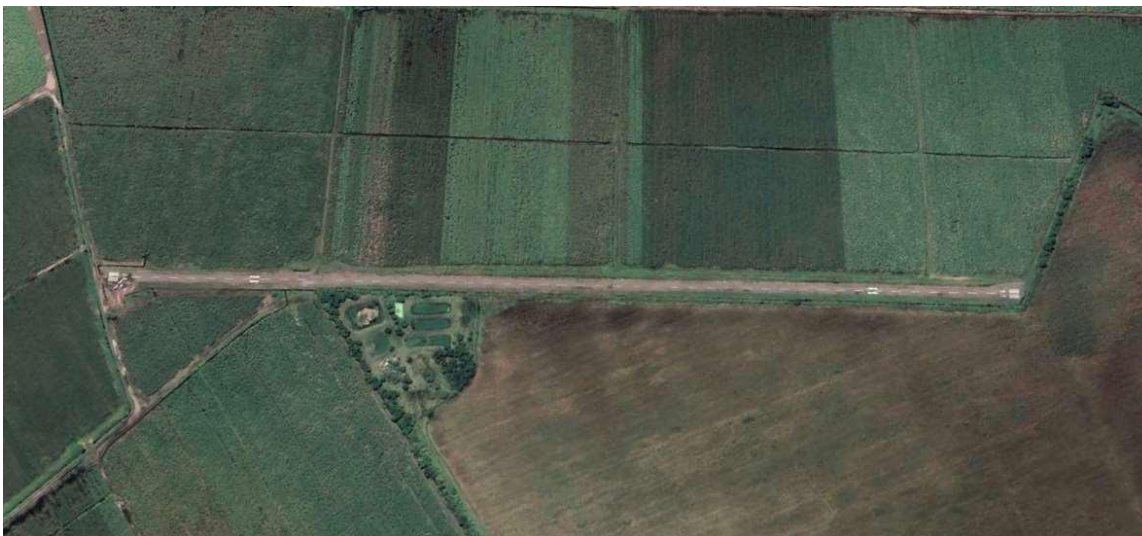
**Foto No. 5**

#### **1.10 Información del Aeródromo La Grecia foto 5**

**El Aeródromo La Grecia (MHLG) Municipio de Marcovia Departamento de Choluteca, Honduras, cuenta con una longitud de pista de 960 metros, con una altura de 29 pies sobre el nivel del mar.**

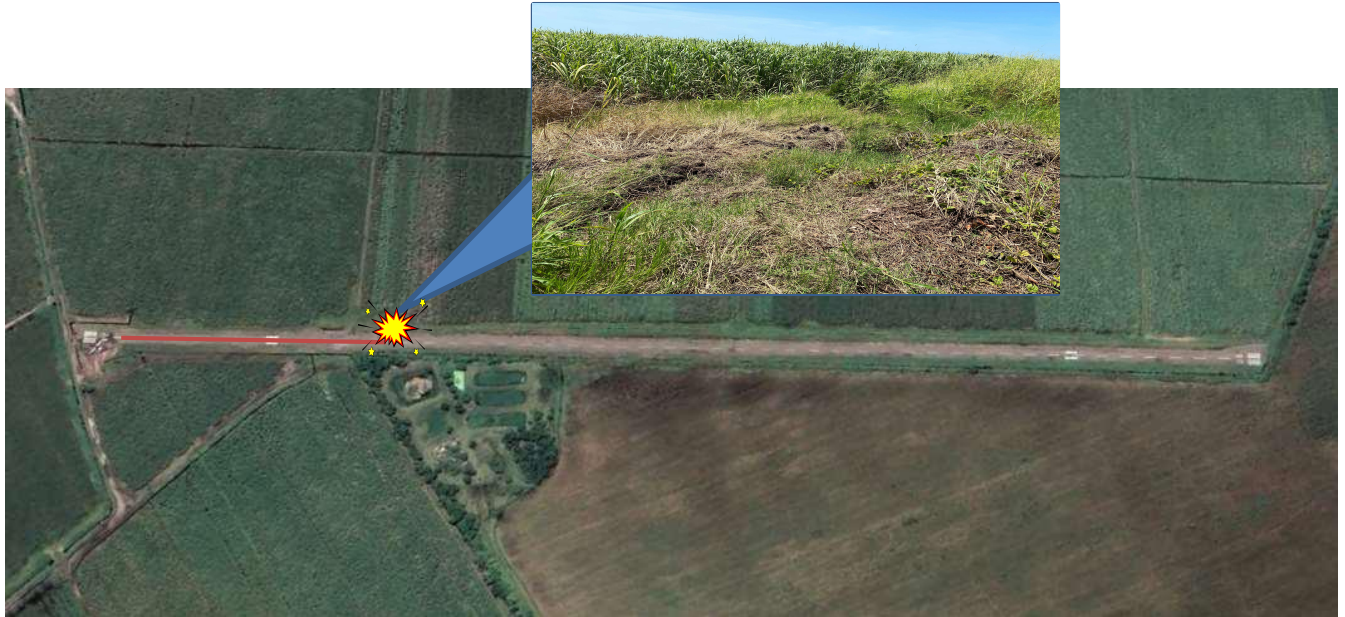
**Foto No. 6**

La aeronave recorrió aproximadamente 200 metros de la cabecera 24 del Aeródromo de la Grecia (MHLG), Municipio de Marcovia Departamento de Choluteca, Honduras al lugar del impacto, (ver foto 6)

- El exceso de vibración fue ocasionado por el impacto en agujeros en la pista en el transcurso del recorrido de unos 200 metros sobre la misma pista.
- Se evidencia que la percepción de los involucrados (piloto, propietarios de la pista, etc.) es ver con normalidad ese tipo de agujeros en la pista y no lo veían como un factor importante de riesgo

- ❖ Se recomienda al departamento de Certificación y Vigilancia de Aeródromos de la Agencia Hondureña de Aeronáutica civil, realice inspecciones periódicas a este tipo de pistas las cuales son aeródromos no controlados, para verificar el estado de las misma y que las operaciones se realicen de forma segura evitando así futuros accidentes o incidentes.

- ❖ Se recomienda al operador realizar una inspección visual a la pista antes de cada vuelo y así asegurarse el estado de la misma.
- ❖ Se recomienda al operador y al propietario de la pista realizar mantenimientos periódicos a la pista y así poder evitar futuros accidentes o incidentes.

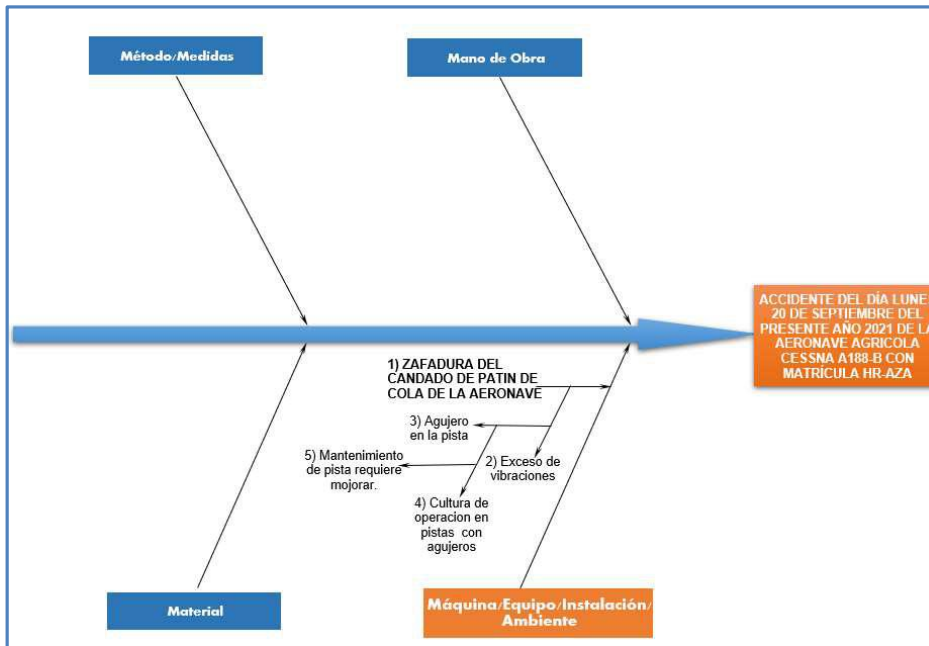
## DIAGRAMA DE ISHIKAWA No. AC- HR-AZA-001:

(DE LAS CAUSAS DEL ACCIDENTE DEL DÍA LUNES 20 DE SEPTIEMBRE DEL PRESENTE AÑO 2021 DE LA AERONAVE AGRICOLA CESSNA A188-B CON MATRÍCULA HR-AZA.)

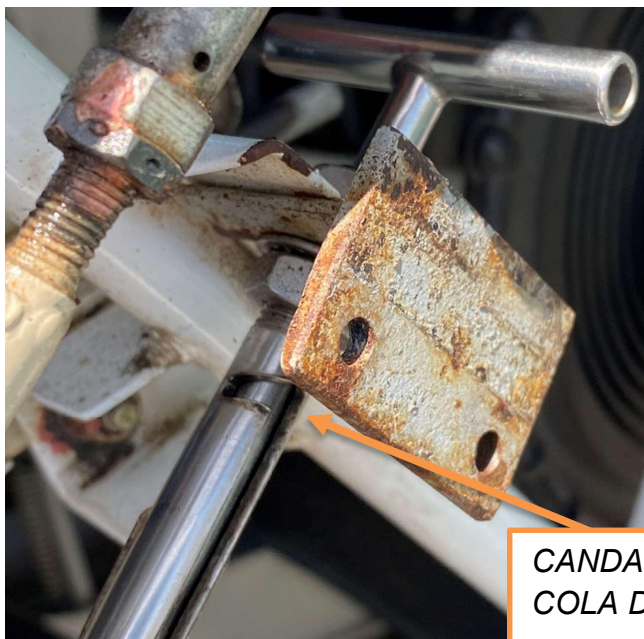
**ANEXO B**  
**CANDADO PATIN DE COLA**

- ❖ Se considera que la causa del accidente se originó por la **ZAFADURA EN EL CANDADO DE PATÍN DE COLA DE LA AERONAVE** debido a una vibración en la aeronave ocasionada por agujeros en la pista provocando que este perdiera el control saliéndose de la pista

Un factor contribuyente se debió a un leve al desgaste en la pieza que asegura el candado del patín cola.

**ZAFADURA DEL CANDADO DE PATIN DE COLA DE LA AERONAVE:** En la siguiente figura se muestra el candado de patín de cola de la aeronave que se zafó con incidencia directa como causa del accidente:

*CANDADO DE PATIN DE COLA DE LA AERONAVE que se zafó teniendo incidencia directa en el accidente.*

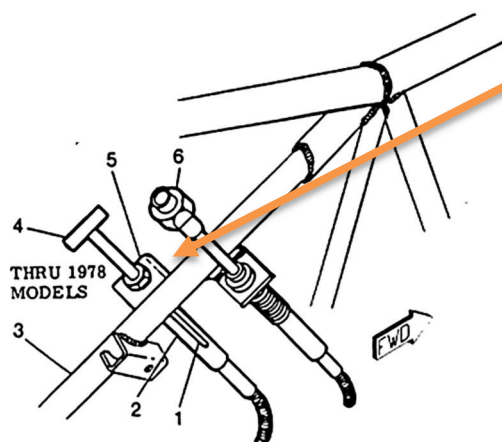
*Se pueden apreciar sus*

1. Slot
2. Sleeve
3. Tubular Structure
4. Handle (Tailwheel Lock Control)
5. Bracket
6. Mixture Control Knob
