AGENCIA HONDUREÑA
DE AERONÁUTICA CIVIL

El accidente ocurrió a una distancia aproximada de 32 millas al Oeste del municipio de **Puerto Lempira** ubicado en el departamento de **Gracias a Dios**. El día 16 de Agosto del 2014, aproximadamente a las **16: 00 UTC**.

La aeronave **CESSNA 206 Matrícula HR-AVM**, despegó del aeropuerto internacional de Golosón de la ciudad de la Ceiba departamento de Atlántida aproximadamente a las **14 15 UTC**, en condiciones meteorológicas visuales (**VMC**) con el propósito de transportar tres (3) pasajeros hacia el municipio de Puerto Lempira en el departamento de Gracias a Dios. (**Ver foto No.1**).

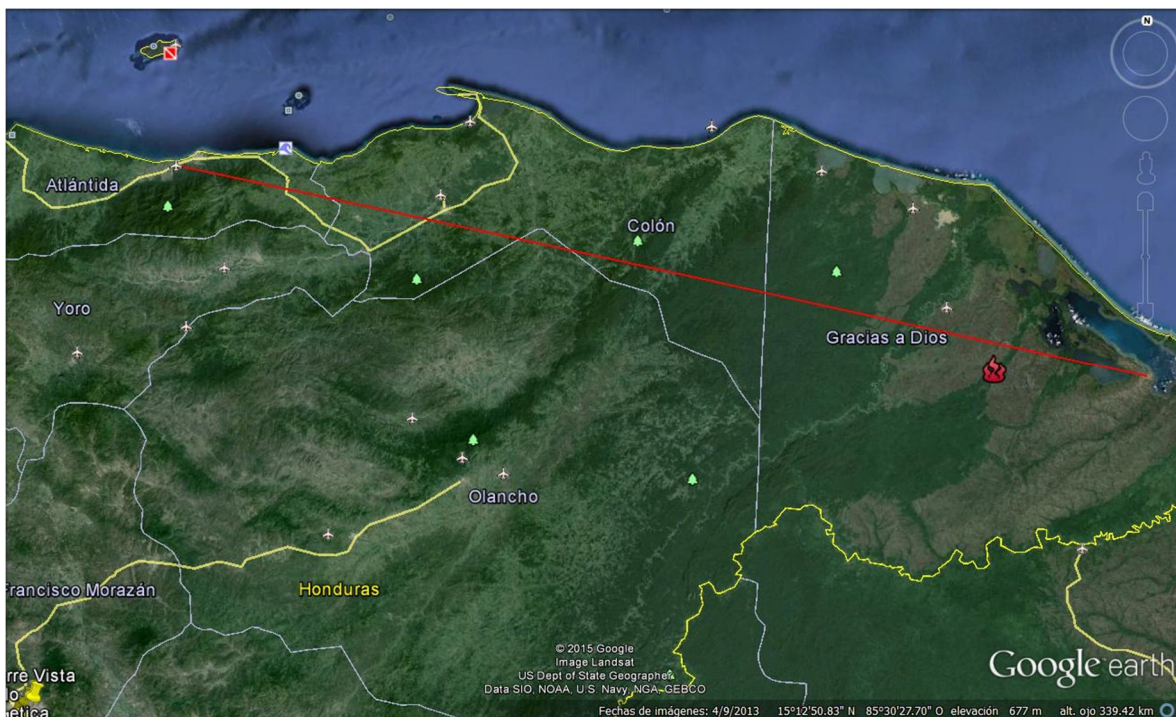
Foto No. 1

RUTA AERONAVE LA CEIBA – PUERTO LEMPIRA

Distancia aproximada de la Ciudad de la Ceiba a Puerto Lempira son 175 millas náuticas

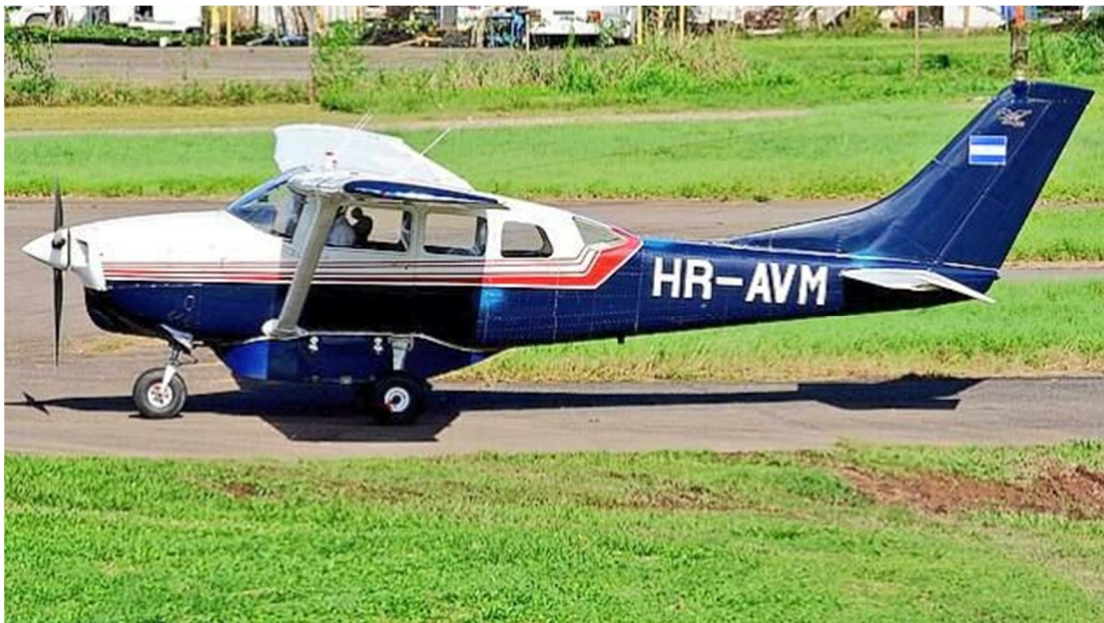
Foto No. 5

1.6.- INFORMACION SOBRE LA AERONAVE (ver foto 5)

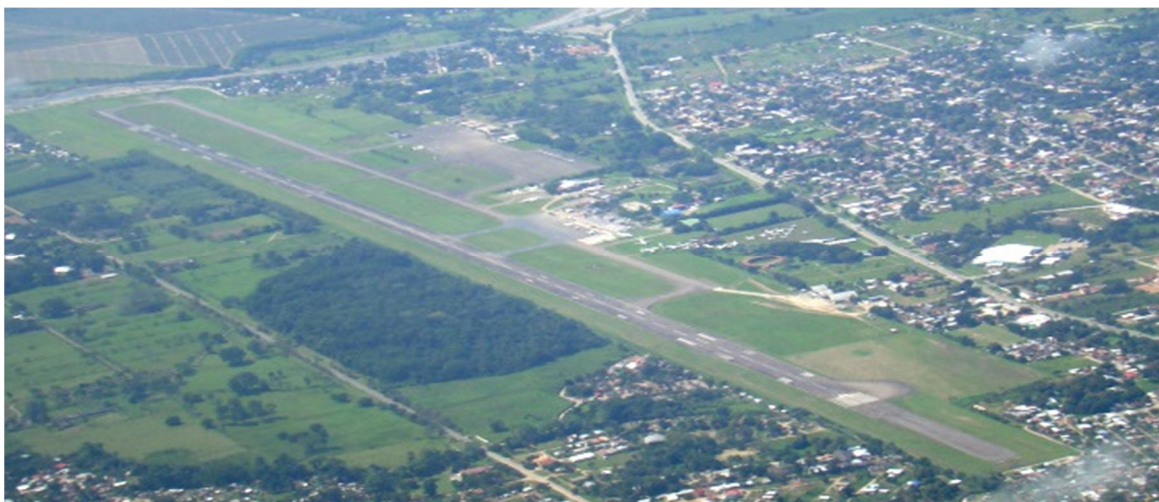
FOTO No. 6

1.8.1 INFORMACIÓN DEL AERÓDROMO LA CEIBA (ver foto 6)

La pista **07** tiene una longitud de pista de **2949x 45(m)** es de asfalto y tiene una altura 39ft en el THR, coordenadas **154413.84227N** con **0865157.54393W** y con una pendiente de + **0.1%**.

La pista **25** tiene una longitud de pista de **2949x 45(m)** es de asfalto y tiene una altura 49ft en el THR, coordenadas **154451.17582N** con **0865026.24230W** y con una pendiente de + **0.1%**.

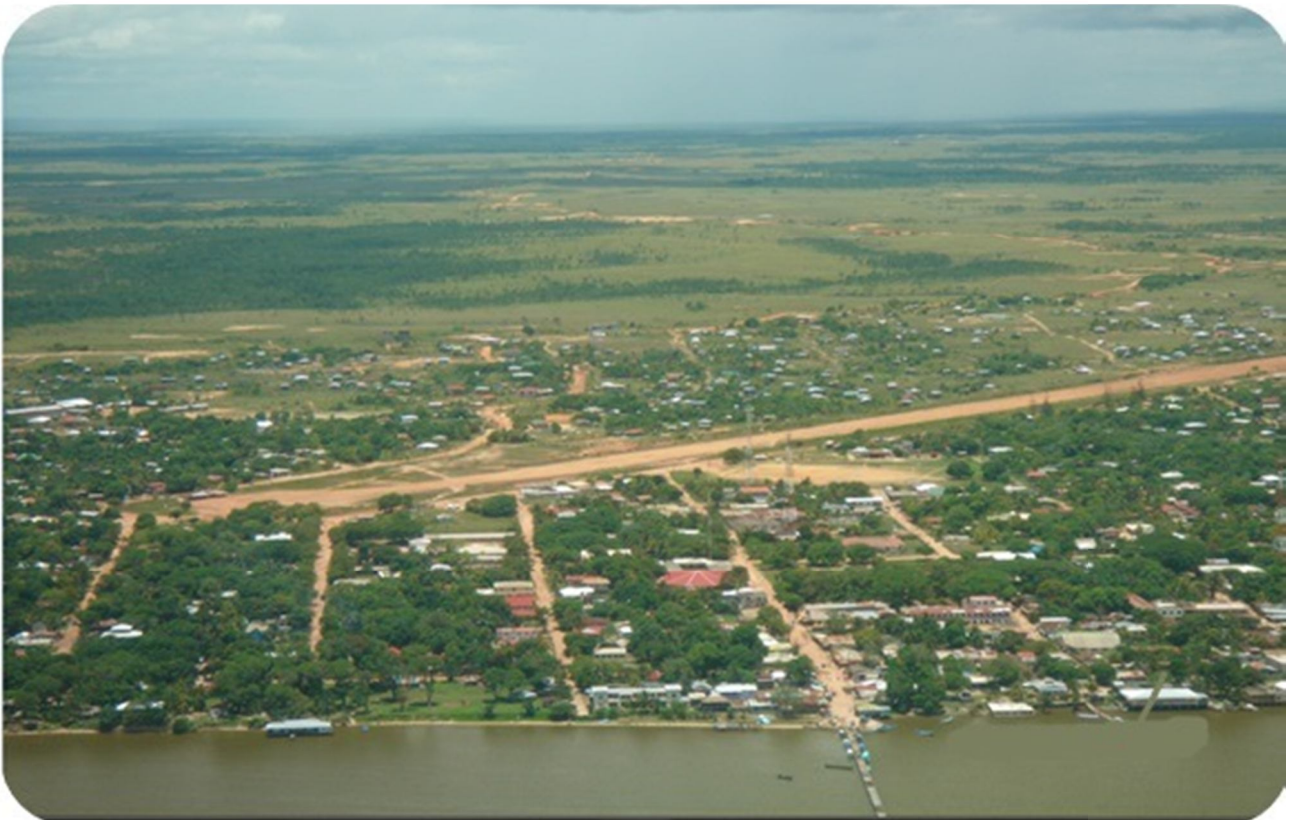
Foto No. 7

La Pista tiene una longitud de 1,400 metros de largo y 23 metros de ancho, está construida sobre una base de suelo arcilloso.

Vista general del Aeródromo de Puerto Lempira

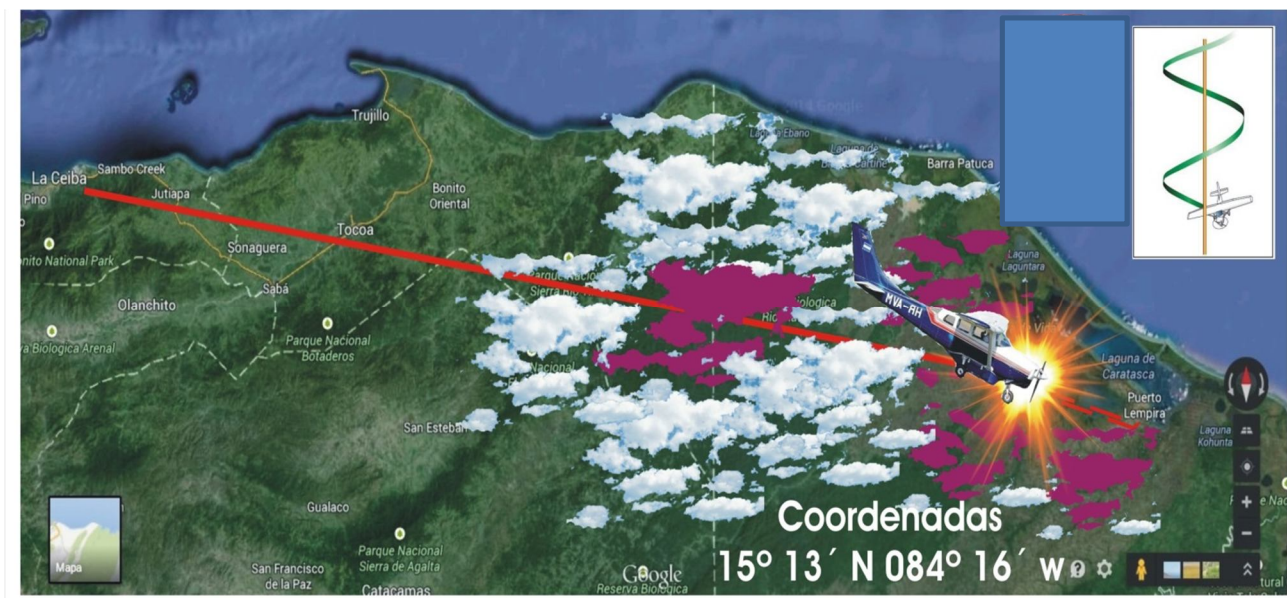
Foto No. 11

2.2 Lugar del Suceso
