AGENCIA HONDUREÑA  
DE AERONÁUTICA CIVIL

El accidente ocurrió en el caserío de Villa Verde jurisdicción de la ciudad de Gracias, en el Departamento de Lempira, Honduras, Centro América el día 23 de abril del 2014, aproximadamente a las 1910 UTC.

La aeronave **CESSNA- 172M**, Matrícula **HR-AVH**, despegó del aeródromo de Celaque aproximadamente a las 1855 UTC, en condiciones meteorológicas visuales (VMC) con el propósito de efectuar un vuelo recreativo sobre la ciudad de Gracias llevando a bordo a tres (3) pasajeros.

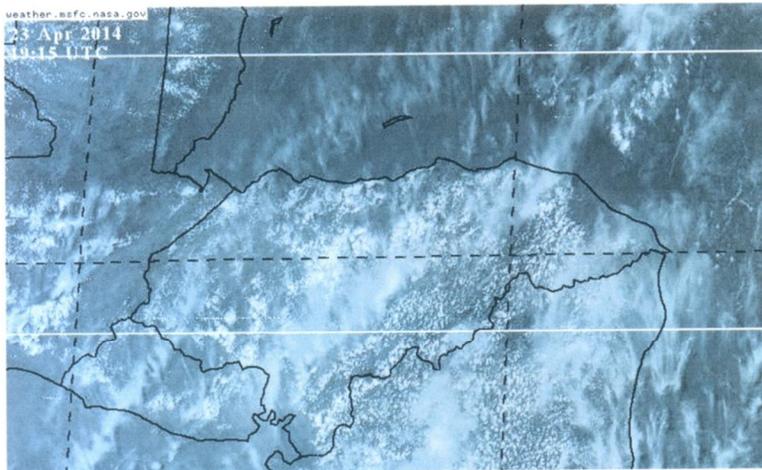
La imagen de satélite meteorológico GOES 13, nos muestra un cielo nublado, sobre el departamento de Lempira, pocas nubes bajas y un quebrado de nubes medias, es decir nubes cuyas bases se encontraban arriba de los 6,500 pies y nubes altas ver imagen #2

*Figura # 2, Imagen del canal visible del satélite geoestacionario GOES 13.*

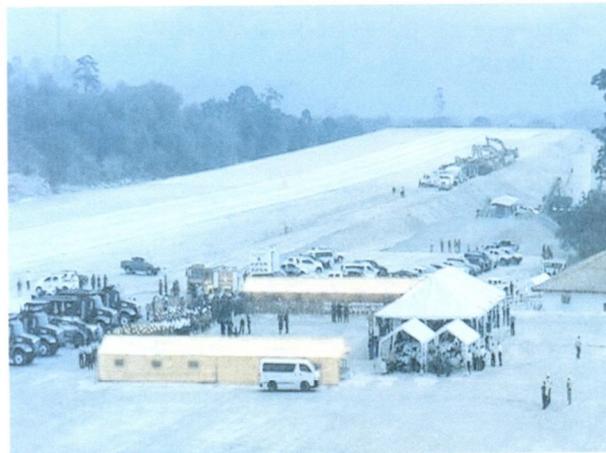
Aunque había humo que reducía la visibilidad, esta no era suficiente para para impedir las operaciones de vuelo visual, ya que, ver imagen # 3

*Figura # 3, Visibilidad de la pista de Gracias, horas antes del accidente del 23 de abril del 2014*

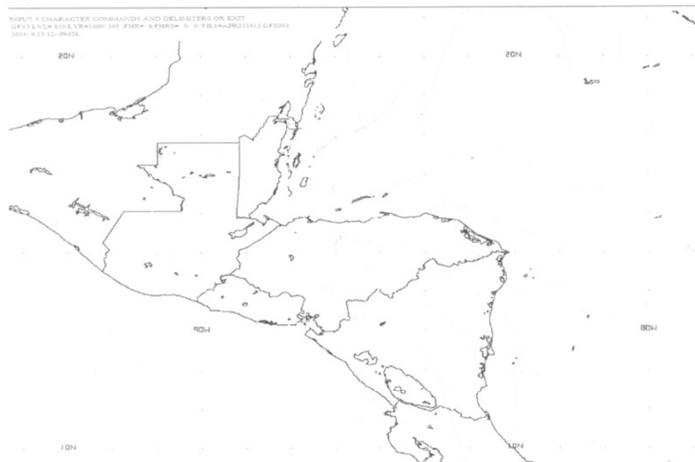
Las condiciones del tiempo de ese día se asocian a la influencia de una cuña de alta presión sobre el territorio Guatemalteco cuyo borde derecho se localizaba precisamente sobre la región occidental de Honduras lo que generaba viento del noreste y condiciones meteorológicas relativamente estables que favorecían las operaciones aeronáuticas sobre esa región del país, ver imagen #1.

*Imagen # 1, Presión al nivel medio del mar del día 23 de abril del 2014 a las 18:00 UTC.*
