AGENCIA HONDUREÑA
DE AERONÁUTICA CIVIL

El suceso investigado se cataloga como un “**Accidente de Aviación**” de acuerdo con la definición de **Accidente** establecida en el **Anexo 13 de OACI “Investigación de Accidentes e Incidentes de Aviación” Capítulo I – Definiciones**.

El accidente ocurrió a una distancia aproximada de 10 millas al Nor/Este del Aeropuerto Internacional Ramón Villeda Morales jurisdicción de la Lima, departamento de **Cortés**, el día 20 de enero del año 2016, aproximadamente a las **1530 UTC**.

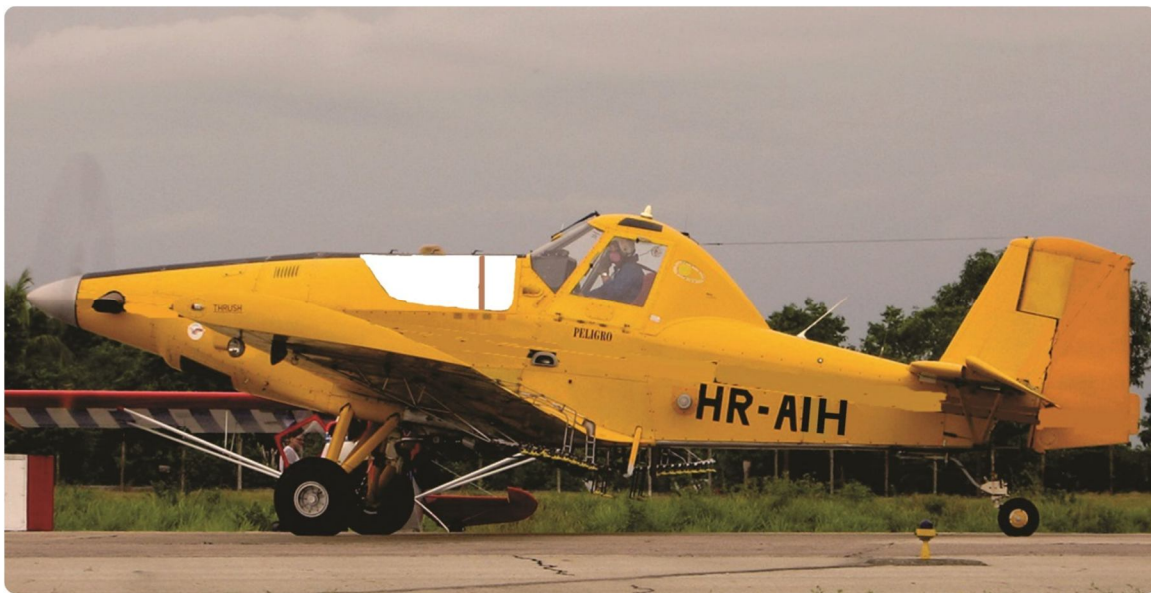
Foto No.5

1.6.- Información Sobre la Aeronave Ver foto 5

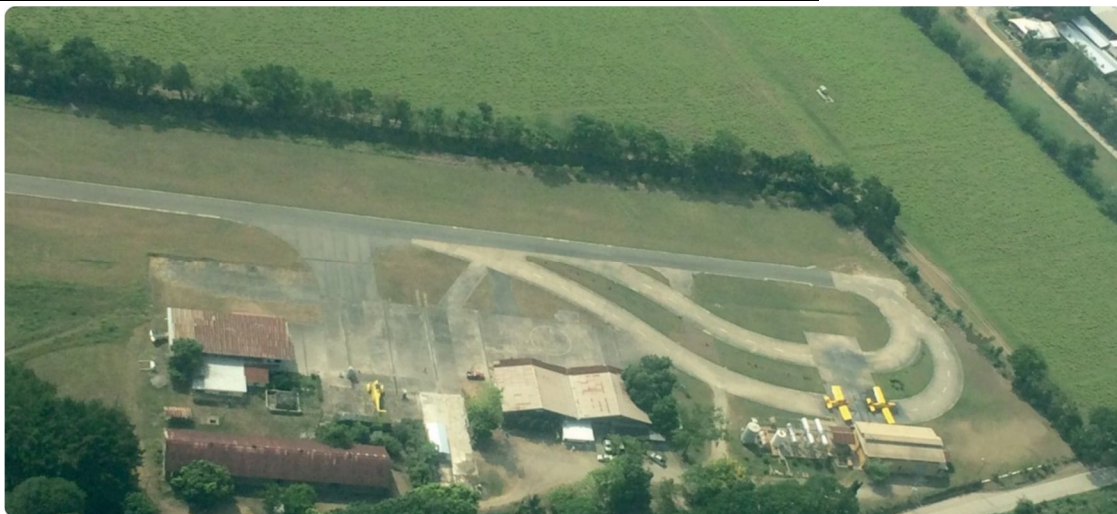
Foto No.6

1.8.1 Información sobre el Aeródromo “Campo Dos” Ver foto No 6

Coordenadas Geográficas	15°26'22.07 N	87°53'59.77 W
Elevación (msl)	26 Metros	(85 Pies)
Dimensiones	1000 x 8 Metros	
Ancho de Área verde	27 Metros

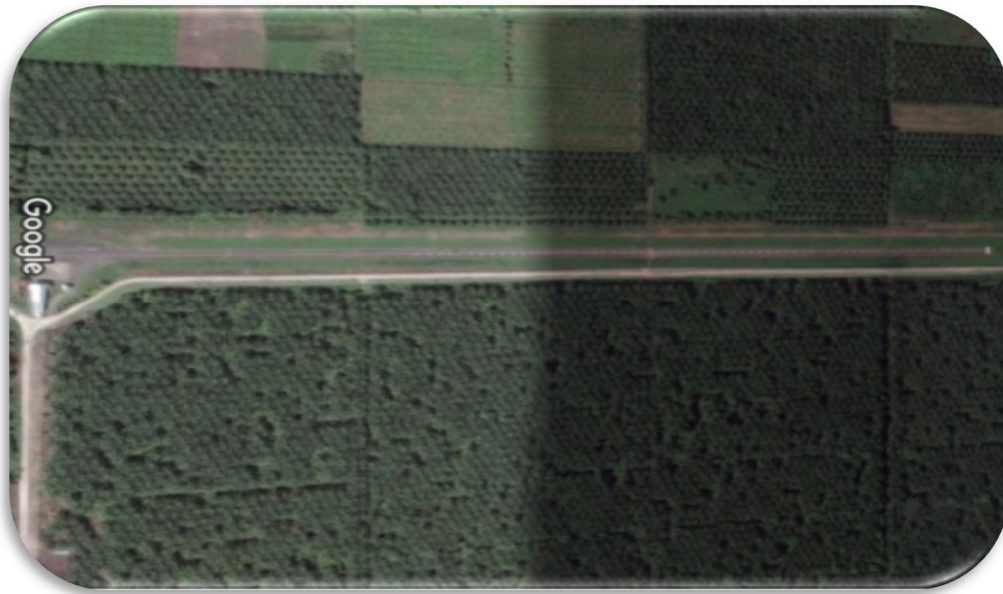
Foto No.7

1.10.- Información sobre el Aeródromo “Mercedes” Ver foto No, 7

Coordenadas Geográficas	15°34`29.93 N	87°48`54.49 W
Elevación (msl)	16 Metros	(52 Pies)
Dimensiones	1000 x 8 Metros

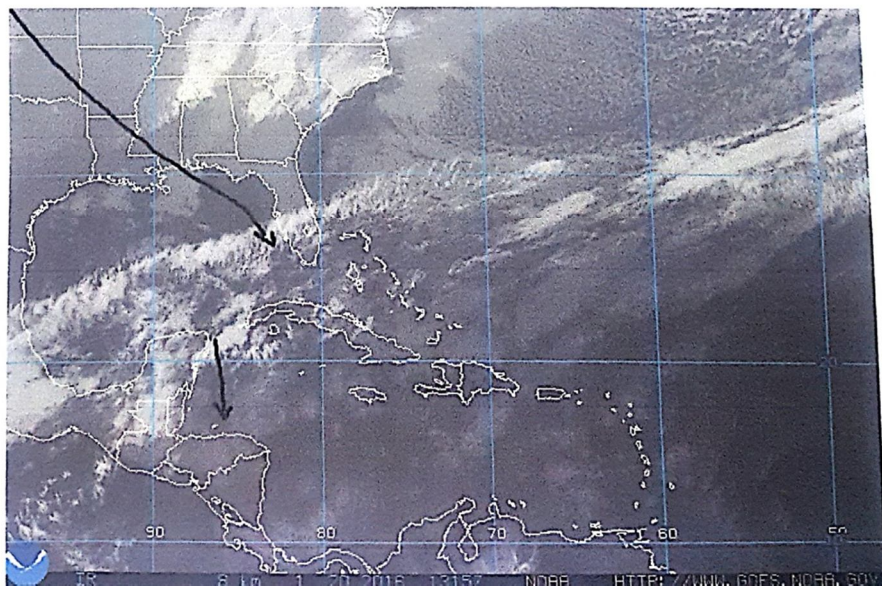
La estación meteorológica de Tela reporta Viento en calma, visibilidad reducida a 8km a las 13:00UTC por llovizna, el resto del periodo mayor de 10km, techo de nubes de quebrado a 2200pies con un poco de desarrollo vertical. A las 15:00UTC.

Imagen Infrarroja de 13:15UTC 20 de enero de 2016/flujo del viento.
