AGENCIA HONDUREÑA
DE AERONÁUTICA CIVIL

INTRODUCCION

El día 23 de abril del año en curso, la aeronave Modelo BELL 407 Matricula HR-BKH, despegó aproximadamente a las 2245 UTC en condiciones visuales (VMC) de Santa Cruz de Yojoa para un vuelo de comprobación cuando impactó con un cable de alta tensión al ir sobrevolando en las cercanías de la represa Francisco Morazán (El Cajón), perdiendo el rotor de cola y precipitándose a tierra, logrando salir ilesos sus dos tripulantes.

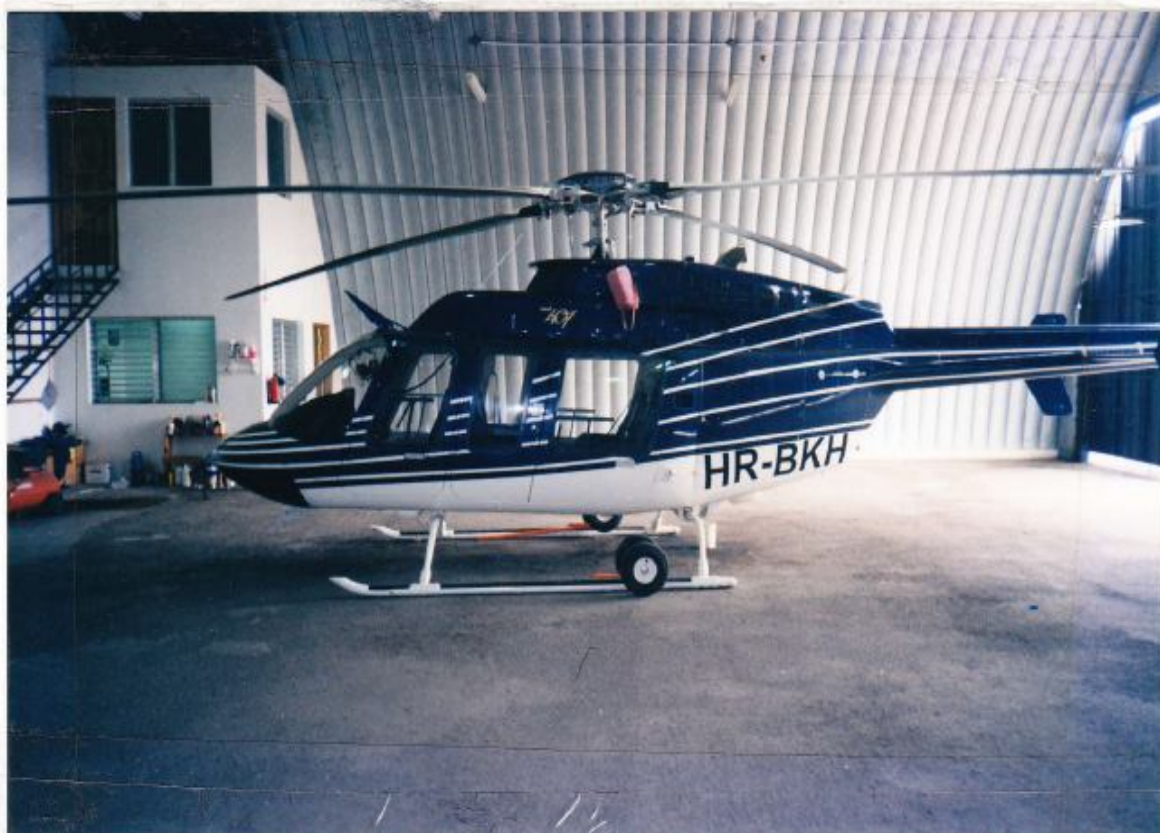
La aeronave Accidentada es un helicóptero BELL 407 Matricula HR-BKH, serie 53074, con Certificado de aeronavegabilidad valido desde el 18 de marzo del 2010 al 17 Marzo del 2011, siendo propiedad de la Empresa Primatec Ventures de Panamá y según versión de uno de los pilotos había sido adquirida días antes por la empresa black Bird de Guatemala, se encontraba con todas las Directivas de Aeronavegabilidad (AD. Notes) cumplidas y exigidas por las regulaciones de Aeronáutica Civil y no se encontraba registrado el cambio de nuevo propietario.
