El suceso investigado se cataloga como un “**Accidente de Aviación**” de acuerdo con la definición de **Accidente** establecida en el **Anexo 13 de OACI “Investigación de Accidentes e Incidentes de Aviación”** Capítulo I – Definiciones.

El accidente ocurrió en el Aeropuerto Internacional Toncontín de la ciudad de Tegucigalpa, Honduras el día 3 de Diciembre del año 2018, aproximadamente a las **1654 UTC**.

La aeronave **Piper (PA-31T CHEYENNE)** con matrícula **N31FD**, efectuaba un vuelo privado saliendo desde Aeropuerto Internacional Toncontín, con destino al Aeropuerto Internacional Philip S. W. Goldson Ubicado en la Republica de Belize.

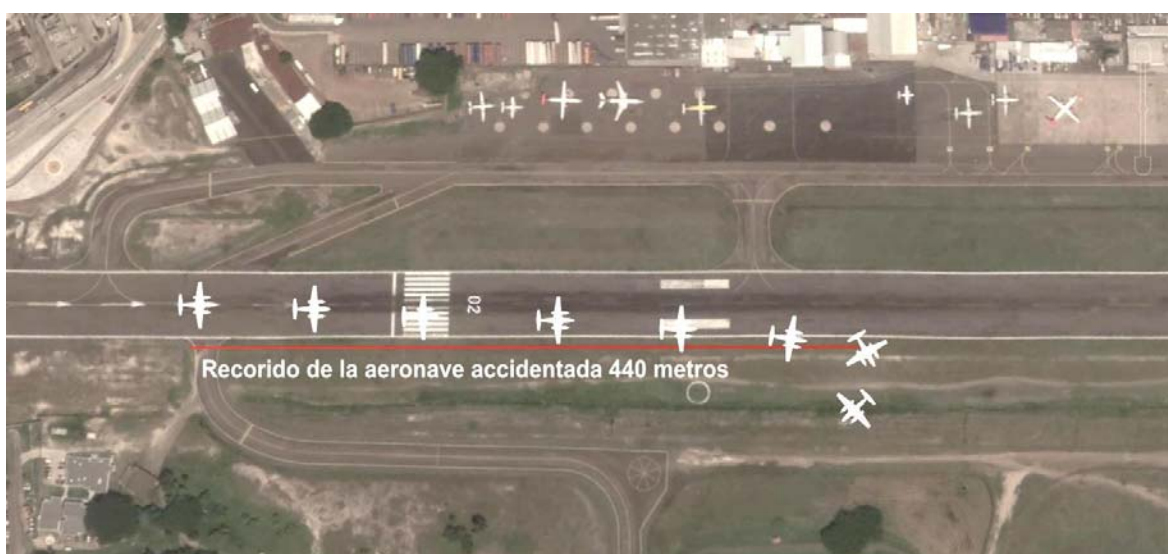
La aeronave recorrió aproximadamente 440 metros desde el momento que tocó pista en la cabecera 02 en el Aeropuerto Internacional Toncontín
