AGENCIA HONDUREÑA
DE AERONÁUTICA CIVIL

El suceso investigado se cataloga como un “**Accidente de Aviación**” de acuerdo con la definición de **Accidente** establecida en el **Anexo 13 de OACI “Investigación de Accidentes e Incidentes de Aviación” Capítulo I – Definiciones**.

El accidente ocurrió en el municipio de La Lima, departamento de Cortés a 0.45 millas al Sur/Este del Aeropuerto Internacional Ramón Villeda Morales, el día 23 de junio del año 2016, aproximadamente a las **2230 UTC**, al accidentarse una aeronave modelo LibertyXL2, matrícula HR-HZT, perteneciente a la escuela aeronáutica “**Horizontes**”.

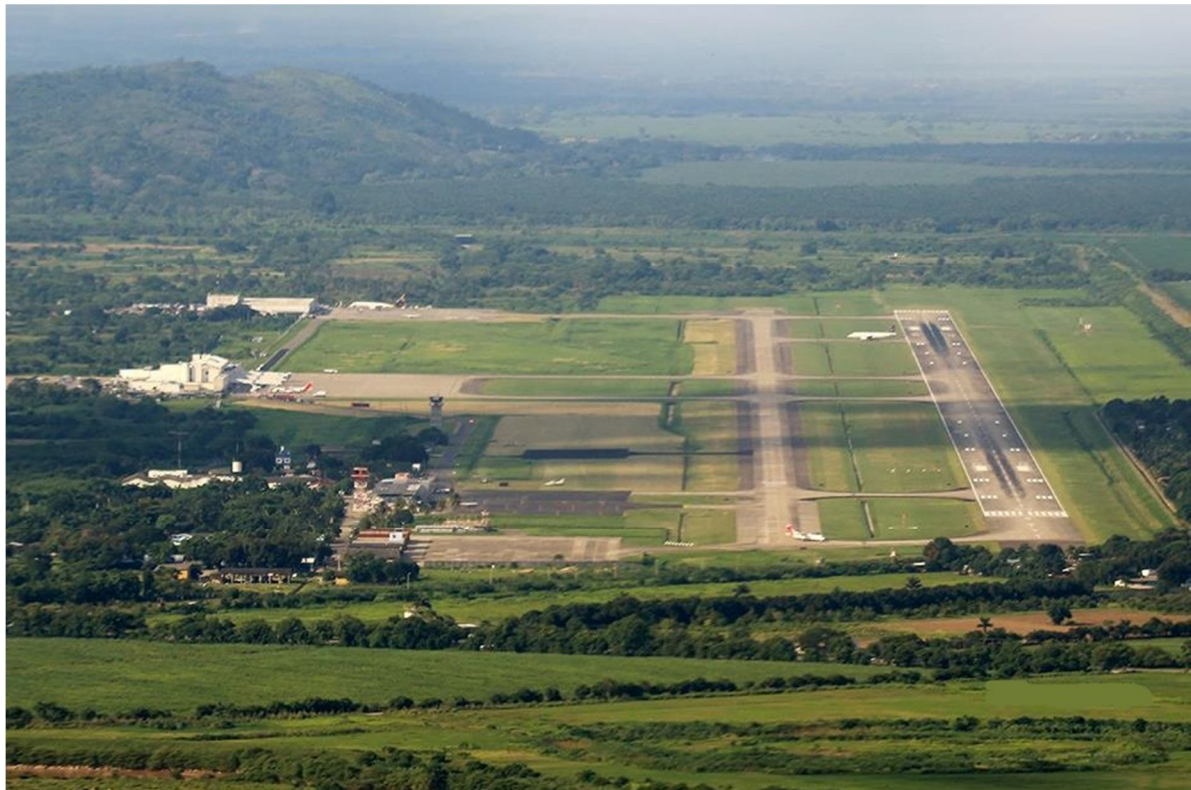
Aeropuerto ramón Villeda Morales **Foto No. 1**

La aeronave **Liberty XL2**, matrícula **HR-HZT**, propiedad de la Escuela de Instrucción Aeronáutica Horizontes, se encontraba realizando prácticas en el patrón de tráfico y tomas y despegues en el aeropuerto Internacional Ramón Villeda Morales Foto # 1, con dos personas a bordo. Las tripulaciones a bordo de la aeronave eran: El instructor de vuelo, quien junto a su alumno efectuaban maniobras establecidas en el programa de entrenamiento de dicho centro aeronáutico.

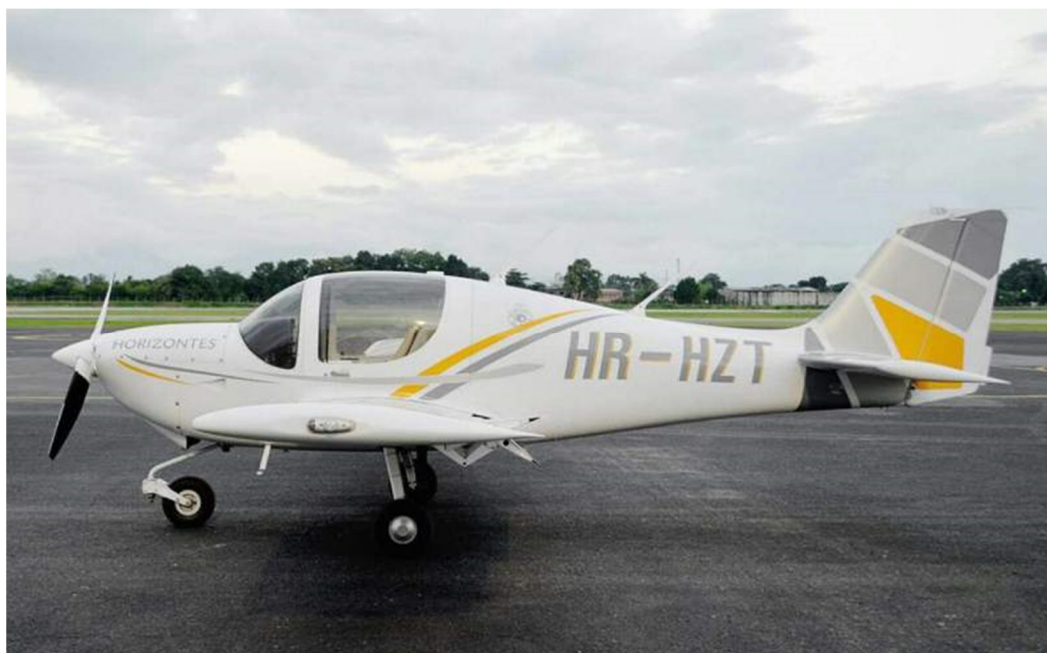
Foto No. 5

La aeronave era de marca Liberty Aerospace XL2, **Ver foto 5**

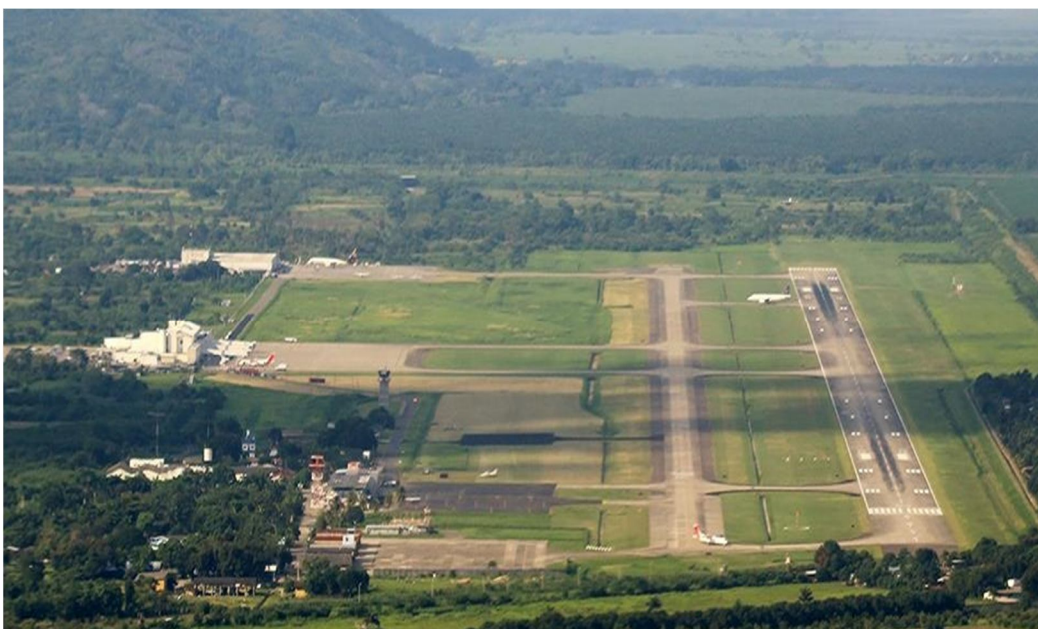
Foto No. 6

1.10 Información sobre el Aeropuerto Internacional Ramón Villeda Morales foto No 6

Coordenadas Geográficas	15°27'05''N, 087°55'28'' W
Elevación (msl)	28 Metros (91.8 Pies)

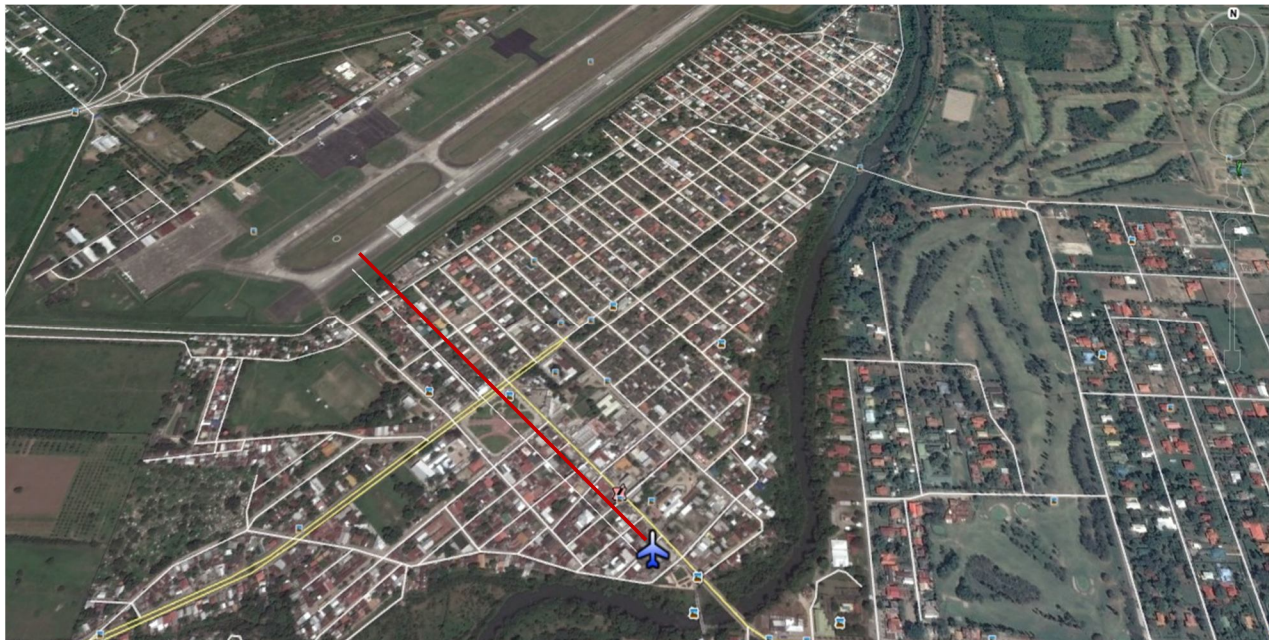
2.2 Lugar del Suceso ver foto No. 8

Distancia aproximada del Aeropuerto Internacional Ramón Villeda Morales al lugar del Accidente son 0.45 millas náuticas

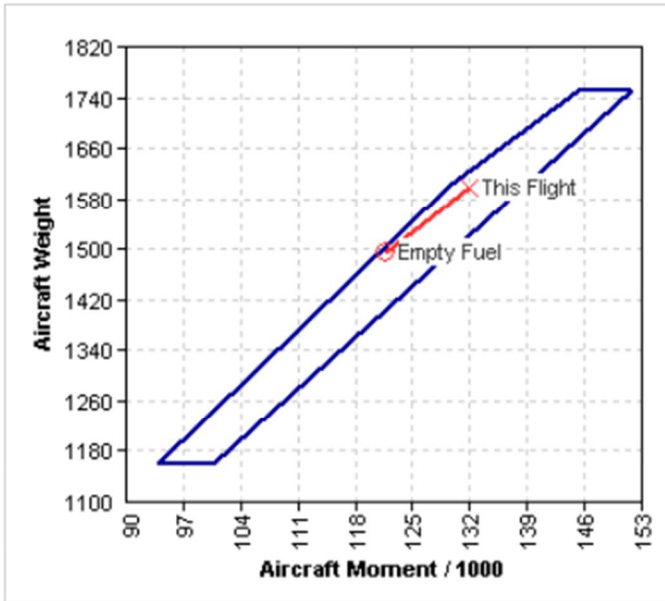
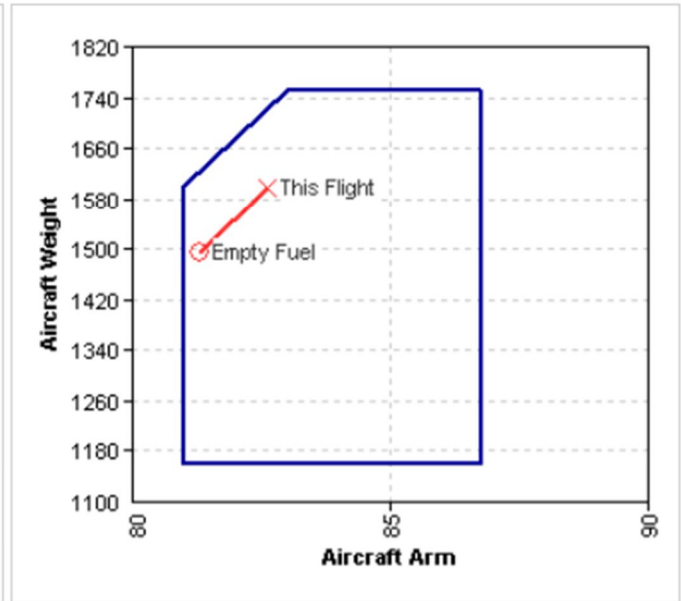
ANEXO D
Peso y Balance Liberty
XL2 HR-HZT

Peso y Balance de la aeronave Liberty XL2 se encontraba dentro de los límites.
