OBJETIVO DE LA INVESTIGACION

INTRODUCCION

El suceso investigado se cataloga como un “**Incidente de Aviación**” de acuerdo con la definición de **Incidente** establecida en el **Anexo 13 de OACI “Investigación de Accidentes e Incidentes de Aviación” Capítulo I – Definiciones**.

El Incidente ocurrió en vuelo a una distancia aproximada de 40 millas del Aeropuerto Internacional Ramón Villeda Morales, el día 10 de enero del presente año 2019, aproximadamente a las **1509UTC**.

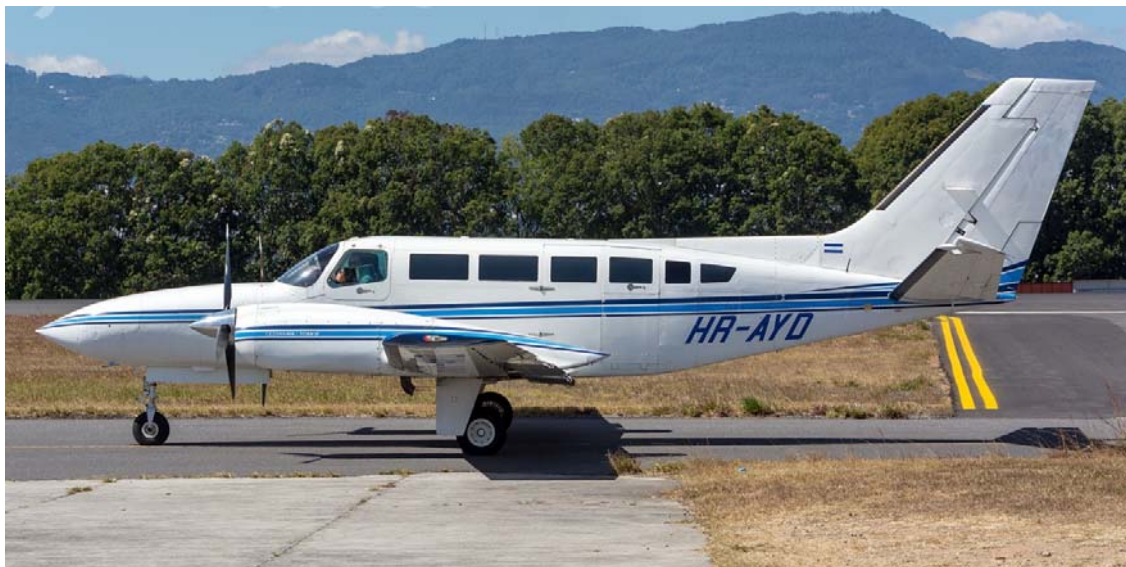
Foto No. 5

La aeronave era de marca CESSNA 404 TITAN, **Ver foto 5**

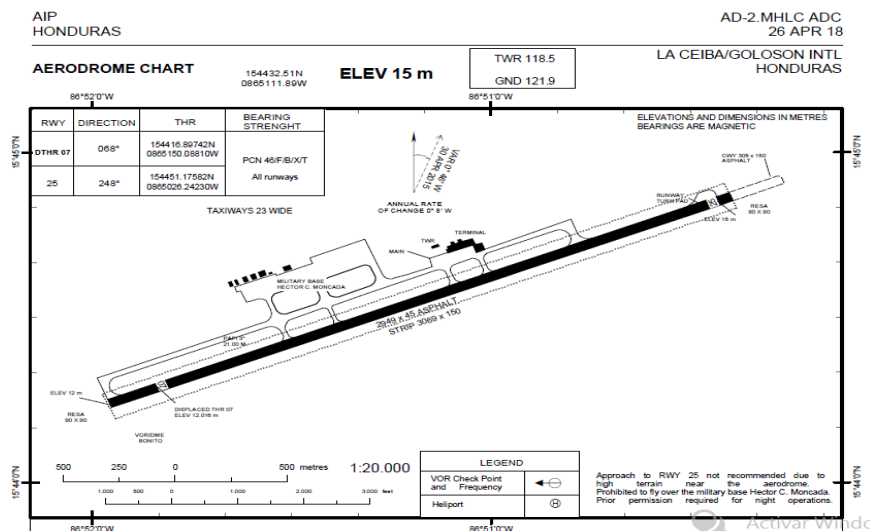
Foto No. 6

1.10 Información del Aeropuerto Internacional Golosón de la ciudad de La Ceiba foto 6

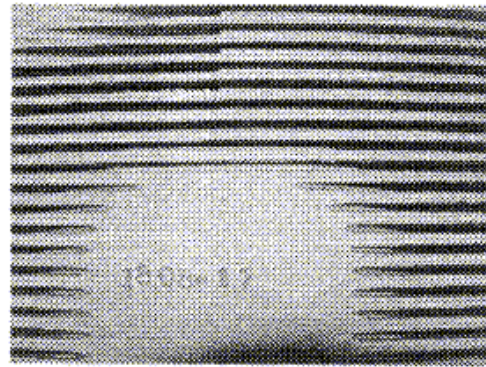
Figure 2.

(i) Determine the SN of the cylinder by looking in the engine records or by inspecting the cylinder for a SN on the intake port boss (see Figure 1) or on the flat area next to the head to barrel junction (see Figure 2). Disregard any dash numbers that might follow the four digit SN.
