# INFORME PROVISIONAL **ACCIDENTE**

**CIAIA-ACCID-01-2025**

**AERONAVE TRHUSH AIRCRAFT S2R-T34  
MATRICULA HR-AZD**

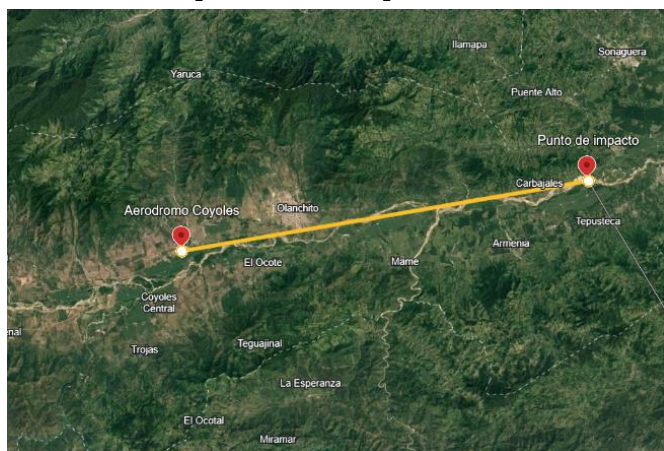
La aeronave se accidentó en un campo de coordenadas 15°30'27.5"N - 86°18'15.9"W, que era utilizado para ganadería, ubicado a 40km del aeródromo de Coyoles, rumbo directo aproximado 070° al municipio de Saba depto. de Colon.

Fig. 5 – Imagen del trayecto de la aeronave.
