# INFORME PROVISIONAL **ACCIDENTE**

**CIAIA-ACCID-03-2025**

**AERONAVE PIPER PA-25-235 PAWNEE  
MATRÍCULA HR-AFM**

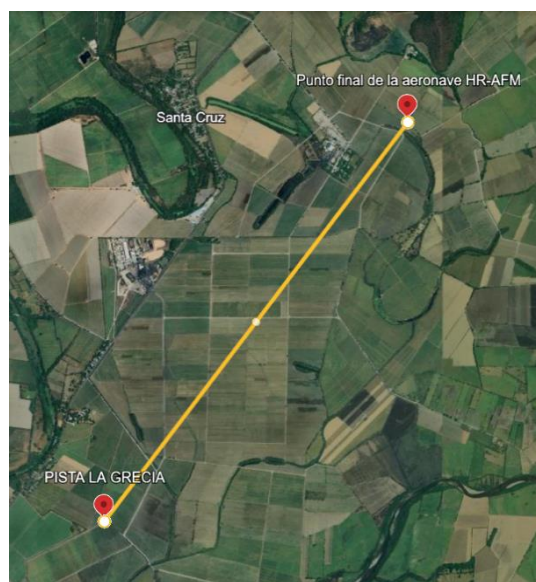
Fig. 9 – Imagen de referencia de distancia al Aeródromo la Grecia.

El lugar del accidente contaba con cultivo de caña recién sembrado, terreno totalmente plano.
