# INFORME PROVISIONAL **INCIDENTE GRAVE**

**CIAIA-SINCID-02-2025**

**HELICÓPTERO EC-135  
MATRÍCULA N135ML**

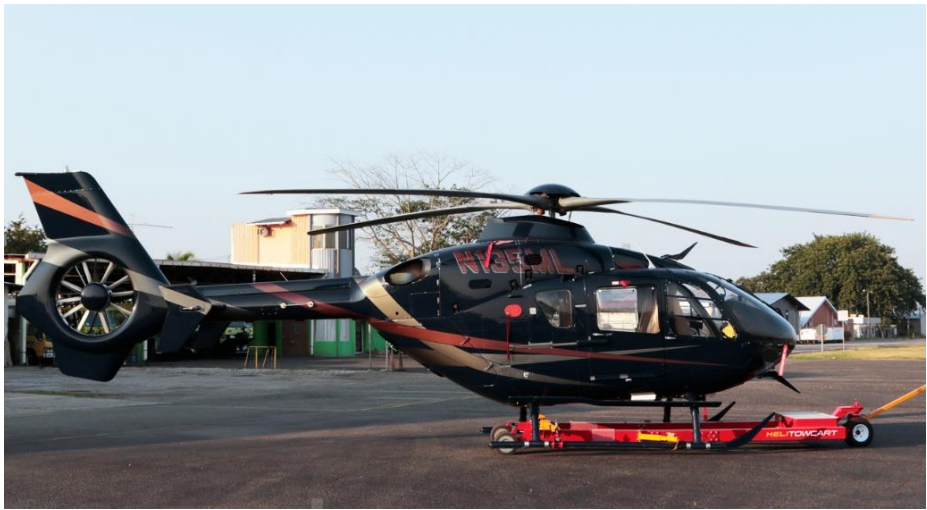
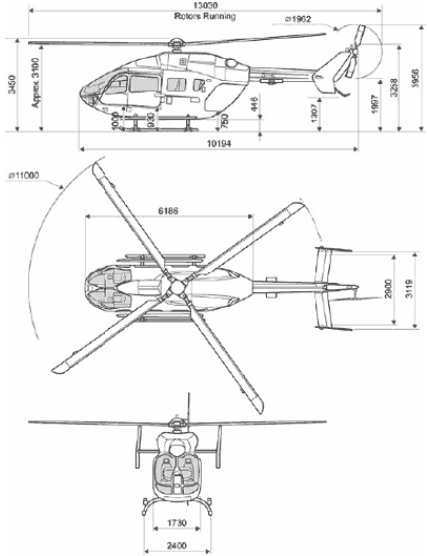
Fig. 3 – Imagen de referencia de la aeronave.

El helicóptero es de marca EUROCOPTER DEUTSCHLAND GMBH.

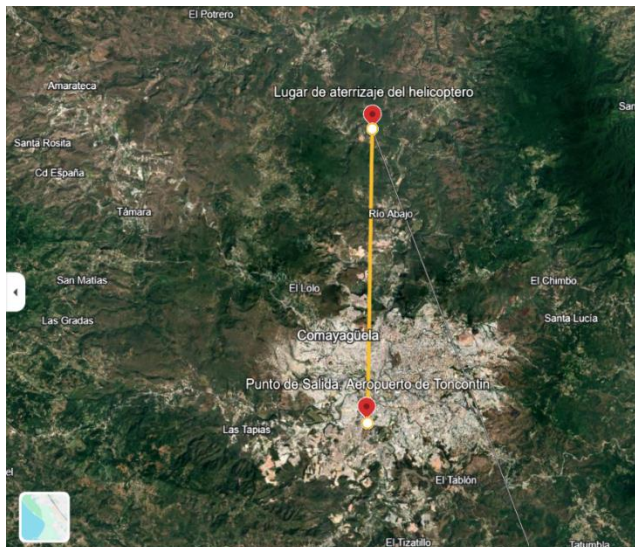
Fig. 6 – Imagen del trayecto de la aeronave.

La aeronave aterrizo en un campo abierto de coordenadas 14°12'11.9"N 87°12'52.6"W, que era utilizado para lotificación de lotes de terrenos, ubicado a 18km del Aeropuerto de Toncontin, radial 006° con rumbo al norte. El lugar era de tierra con pasto bajo sin obstáculos.

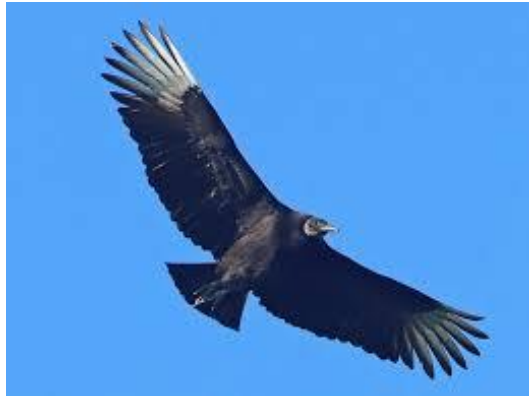
Fig. 9– Imagen de referencia del ave rapiña.

Ave Coragyps atratus (zopilote)

El zopilote común (Coragyps atratus), también conocido como gallinazo o buitre negro, es un ave rapaz neotropical carroñera, reconocible por su plumaje negro brillante, cabeza grisácea sin plumas y parches blancos en las alas al volar. Mide unos 74 cm de longitud, tiene una envergadura de hasta 1.67 m y se adapta a zonas abiertas, urbanas y humedales de todo el continente. Son excelentes planeadores que suelen volar a alturas moderadas, generalmente entre 500 y 2.000 metros (aprox. 1,600 a 6,500 pies) sobre el suelo para detectar carroña.
