INFORME PROVISIONAL **ACCIDENTE**

CIAIA-ACCID-04-2025

AERONAVE JETSTREAM 3200 MATRÍCULA HR-AYW

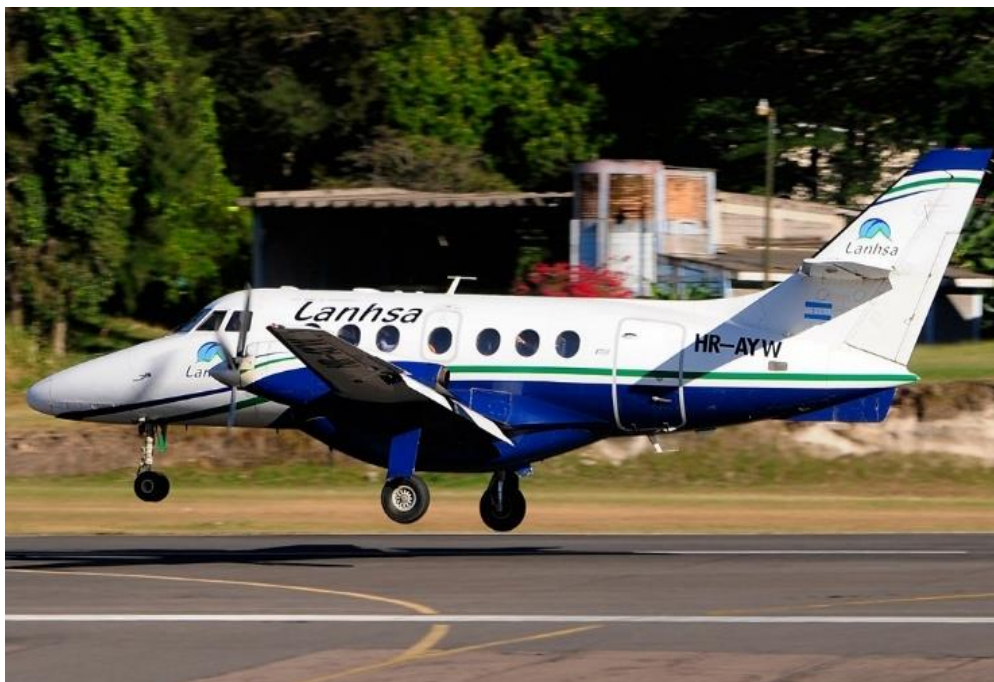
Fig. 7 – Imagen de la aeronave.

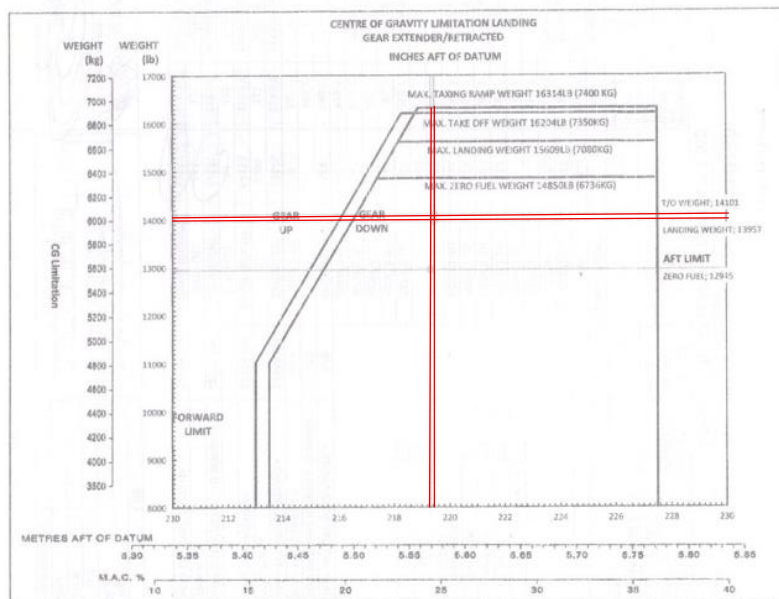
Fig. 8 – Imagen de la plantilla de peso y balance al momento del despegue de la aeronave con destino a MHLC.

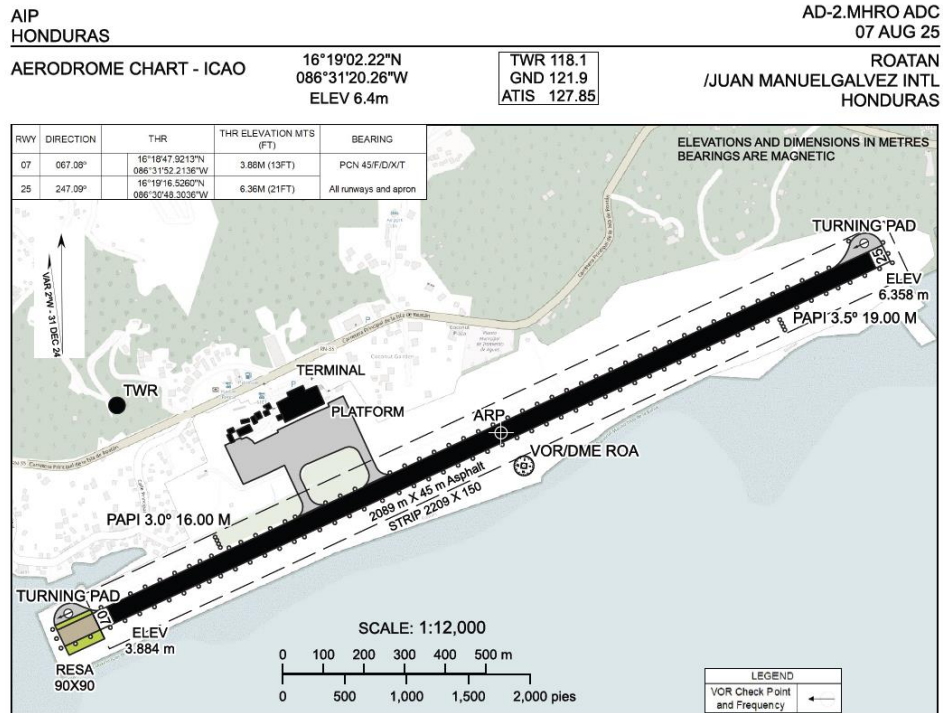
La pista en servicio al momento del accidente era la cabecera 07 con una longitud de 2,089 m y una anchura de 45 m, superficie de asfalto. El aeródromo contaba con sistema de iluminación de pista operativo: luces de pista y umbral.

Fig. 9 – imagen carta del aeródromo de Roatán MHRO.

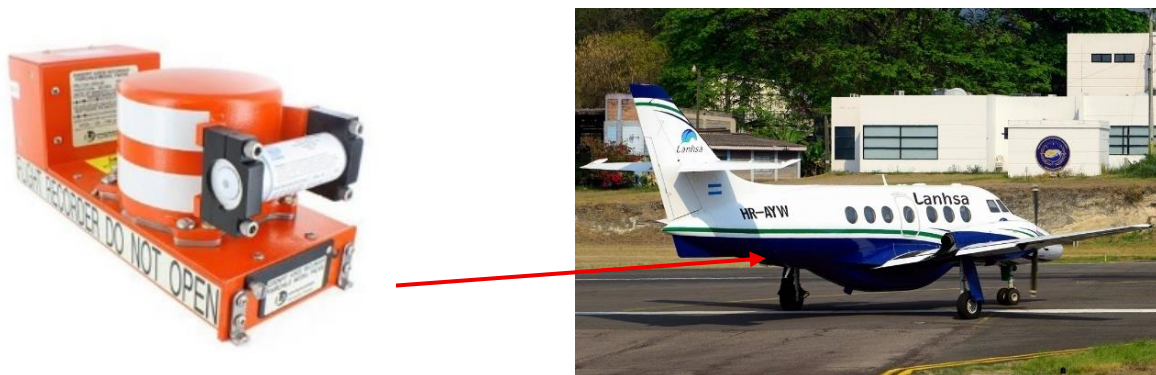
La aeronave HR-AYW tenía instalado a bordo un Registrador de Voz de Cabina (CVR) marca L3 Communications, modelo FA2100. Al momento de la redacción del presente informe, el CVR se encuentra pendiente de recuperación.

Fig. 10 – Imagen de referencia de la CVR instalada en la aeronave HR-AYW.
